PROTOKÓŁ

Z OKRESOWEGO PRZEGLĄDU STANU TECHNICZNEGO

**PRZEPUST NA TERENIE ZESPOŁU PAŁACOWO-
PARKOWEGO W MOSZNEJ**

PROTOKÓŁ Z OKRESOWEJ KONTROLI ROCZNEJ NR 03/MZ/2022

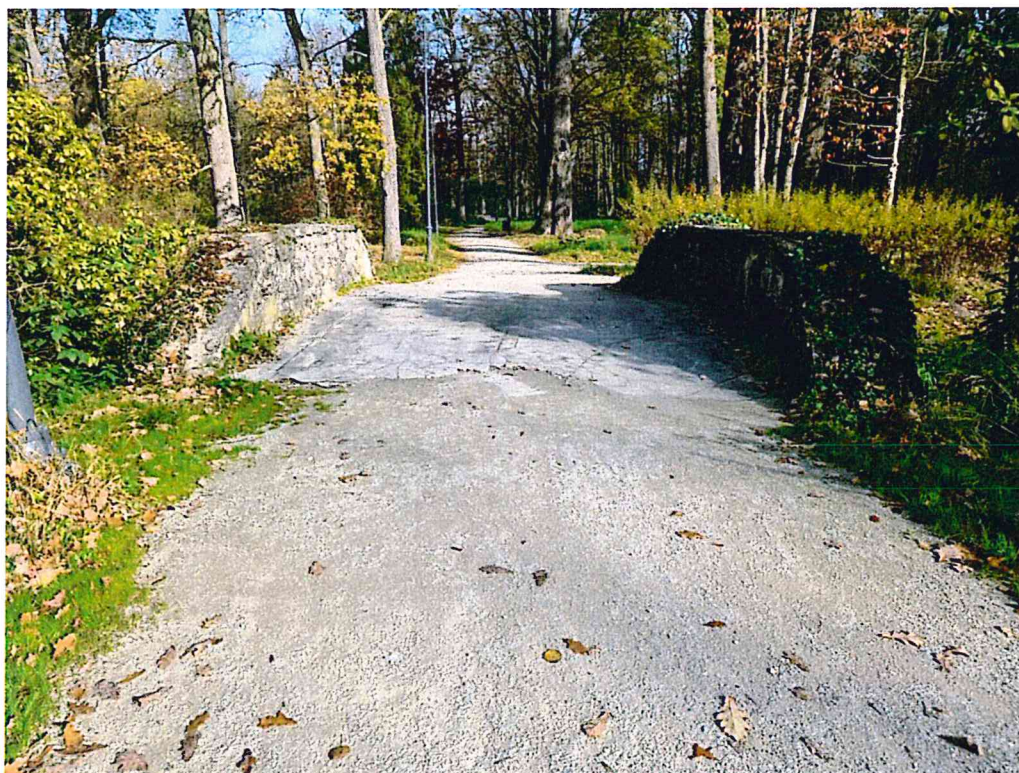
Fot. 1. Widok z poziomu drogi - jezdni, balustrady

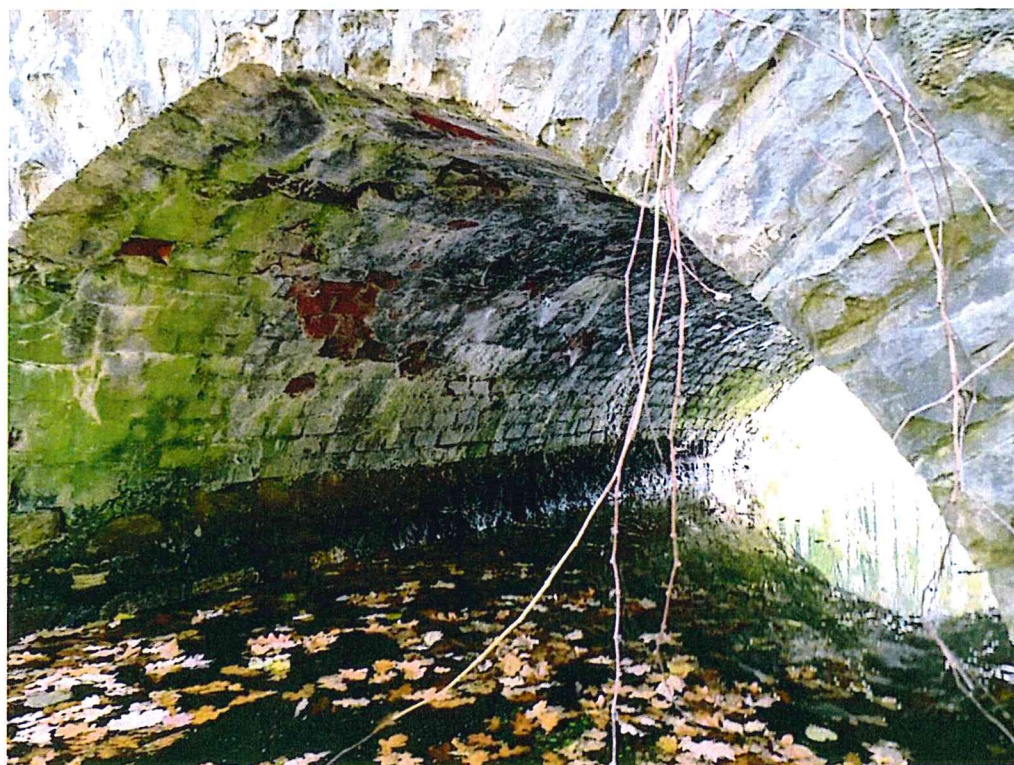
Fot. 2. Uszkodzenia podniebienia sklepienia

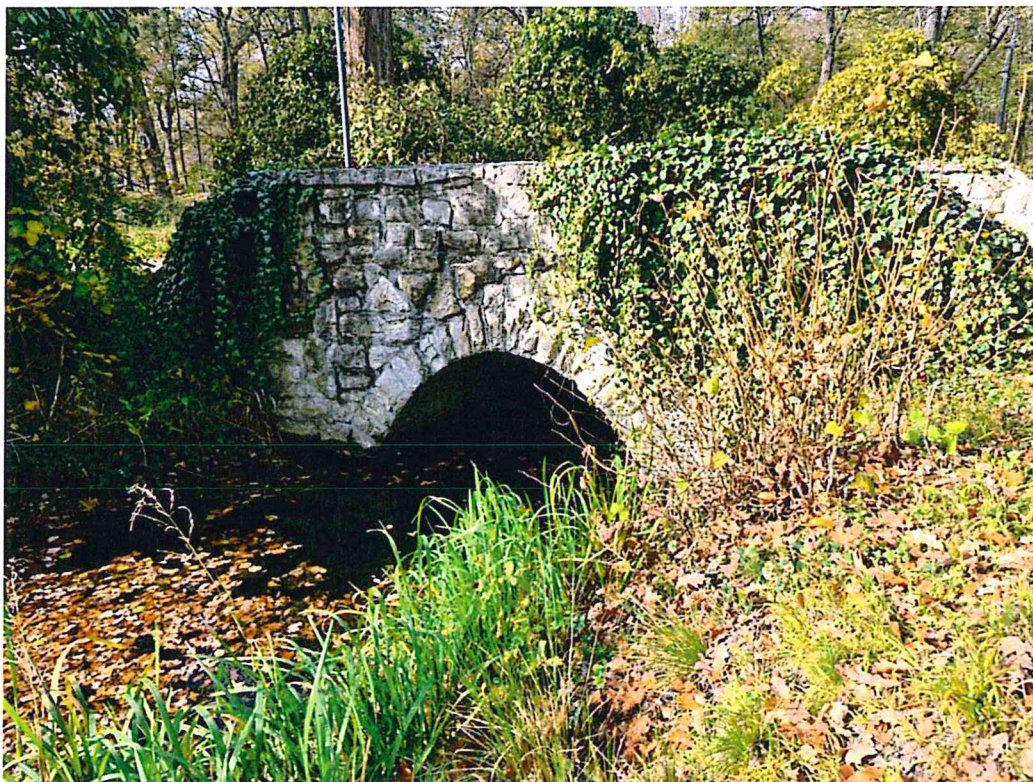
Fot. 3. Lico obiektu i ciek

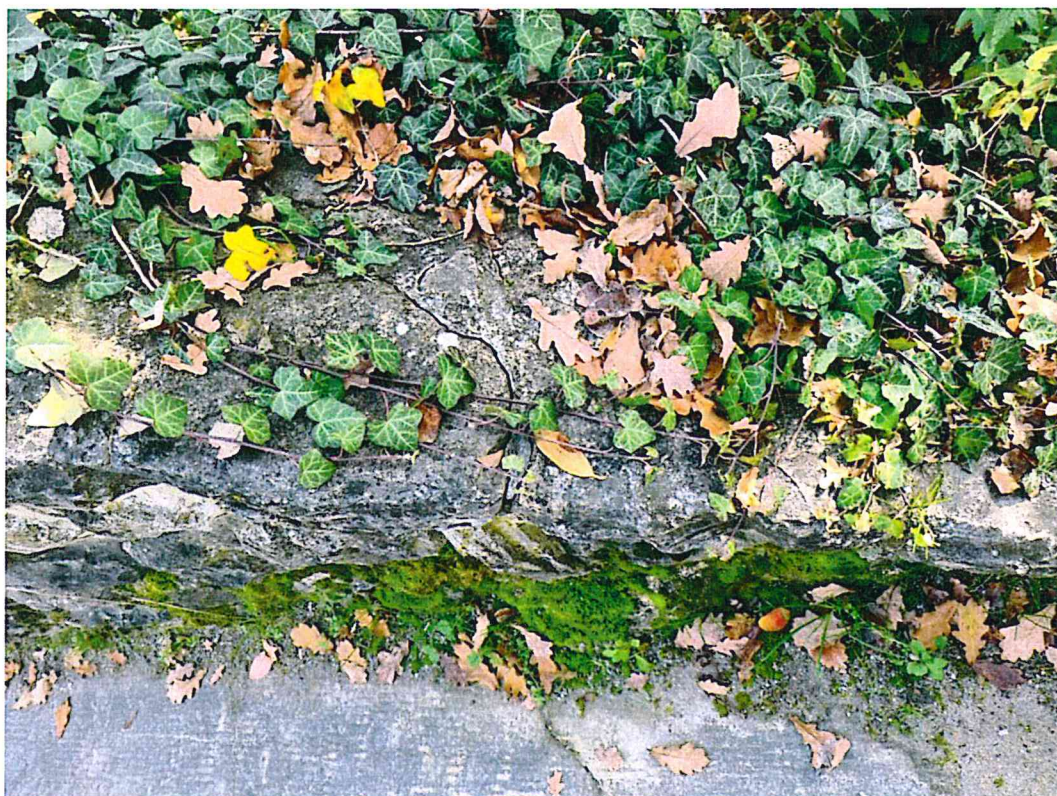
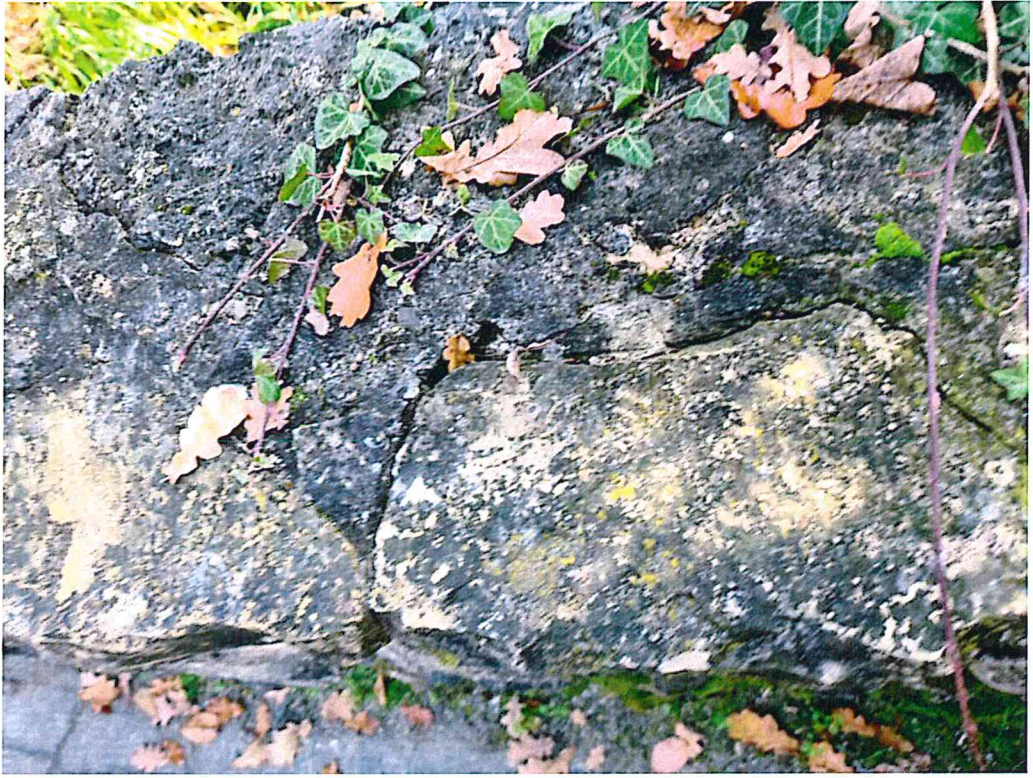
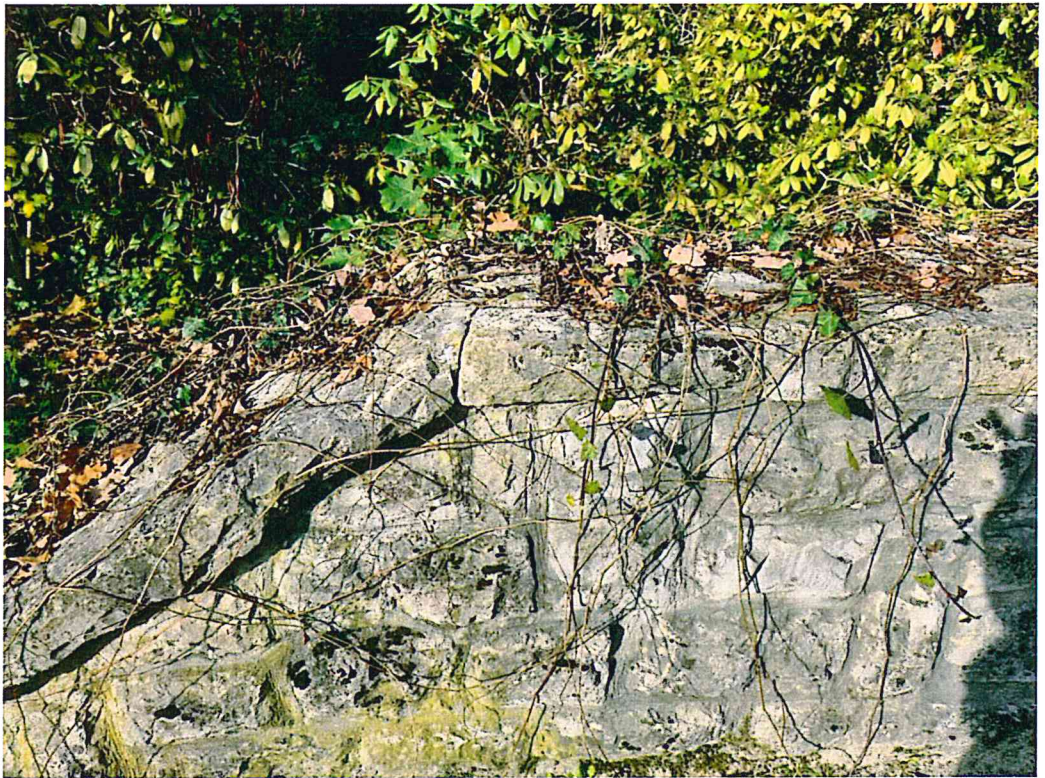
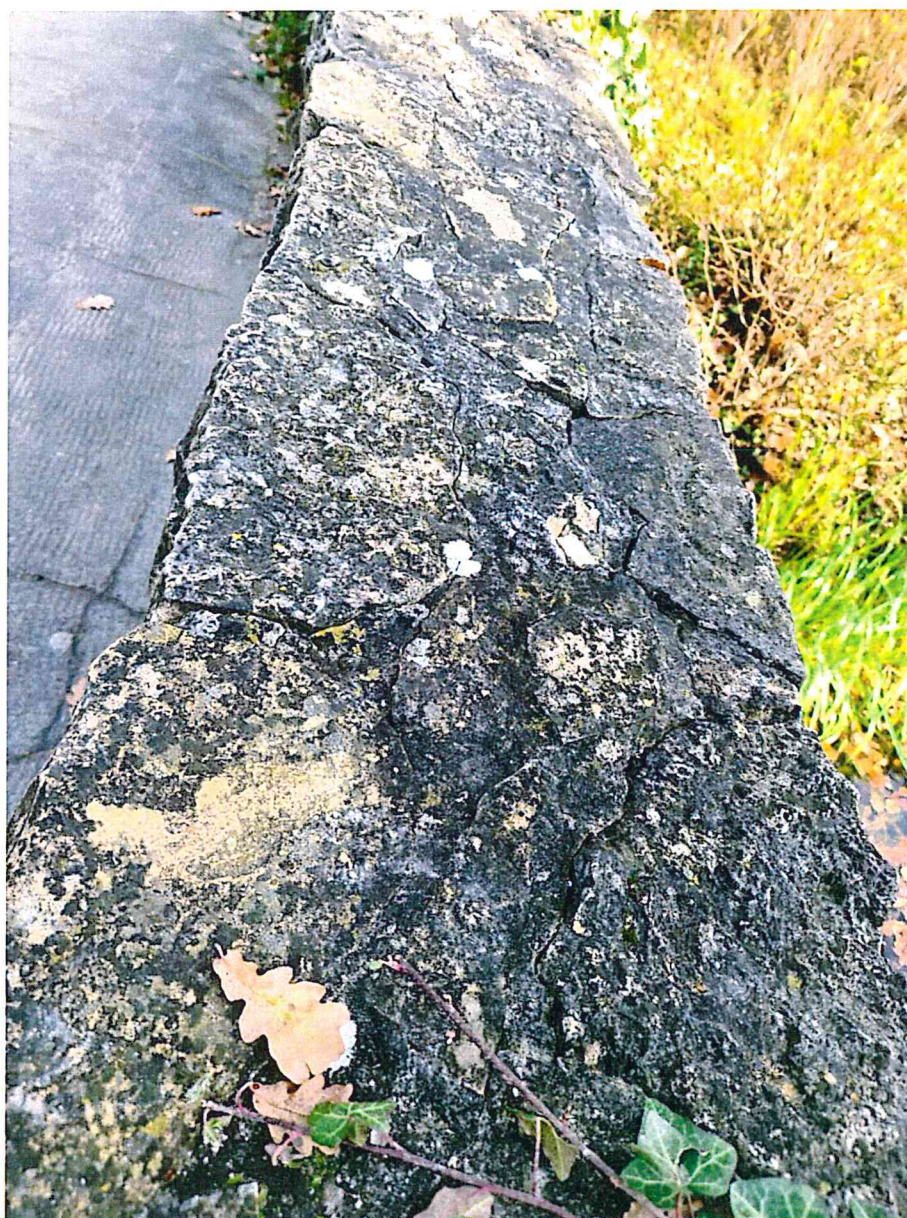
Fot. 4, 5, 5, 6, 7. Pęknięcia balustrad
