Zamawiający:	Województwo Opolskie z siedzibą w Opolu ul. Piastowska 14 45-082 Opole
Przedmiot zamówienia:	Sporządzenie ekspertyzy technicznej mostów parkowych na terenie zespołu pałacowo-parkowego w Mosznej
Umowa:	BSW.042.17.2021r.

**Most w ciągu prawego łącznika al. Lipowej**

OBIEKT MOSTOWY NR 4 NA TERENIE ZESPOŁU PAŁACOWO-PARKOWEGO W MOSZNEJ
– MOST W CIĄGU PRAWEGO ŁĄCZNIKA AL. LIPOWEJ

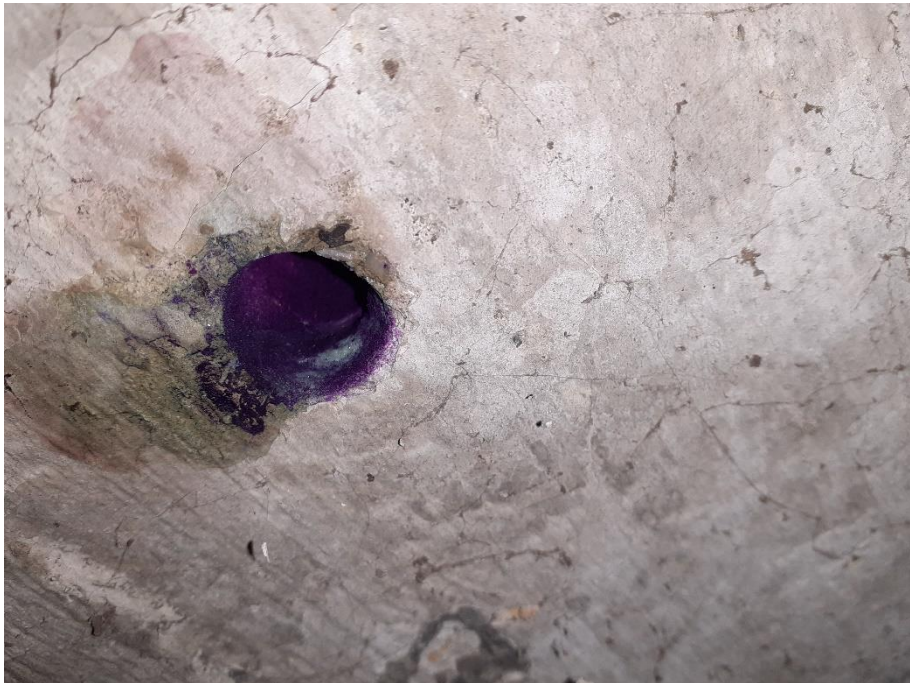
Element konstrukcji	Nr punktu	Odczyn pH				
		13	11	9	7	5
		Głębokość [mm]				
Ustrój nośny	4/1	-	>0	-	-	-
	4/2	-	>5	0-5	-	-
	4/3	-	>7	3-7	0-3	-

Wyniki wskazują, że otulina zbrojenia nie została w całości skarbonatyzowana, nie mniej jednak postęp karbonatyzacji nie zachodzi jednolicie na całej betonowej powierzchni.

Fot. 1. Widoczny odwiert w miejscu pomiarowym nr 1 – spód płyty pomostu.

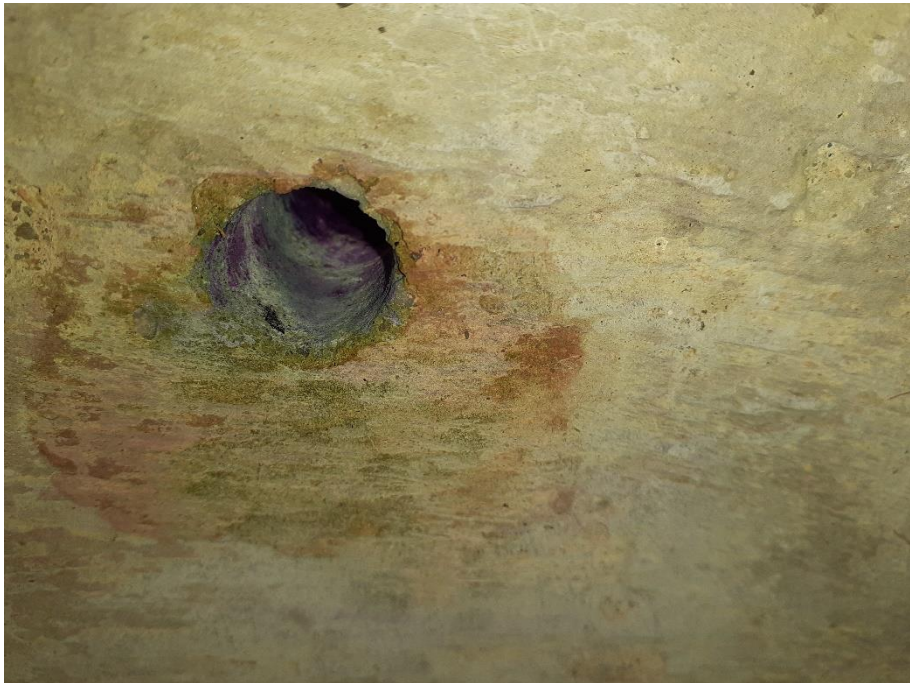
Fot. 2. Zbliżenie na otwór w miejscu pomiarowym nr 3 – spód płyty pomostu.
