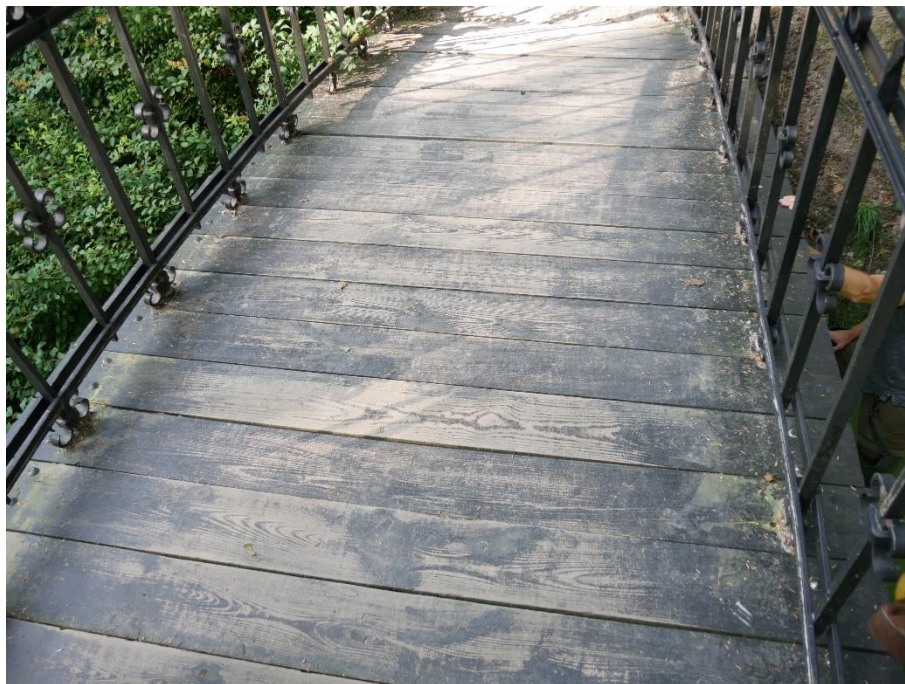
Fot. 5. Nawierzchnia na kładce.

Widoczne niewielkie odkłady zanieczyszczeń w linii balustrady oraz szacunkowo w 70% starta powłoka ochronna nawierzchni – typowy wygląd drewnianej nawierzchni kładki

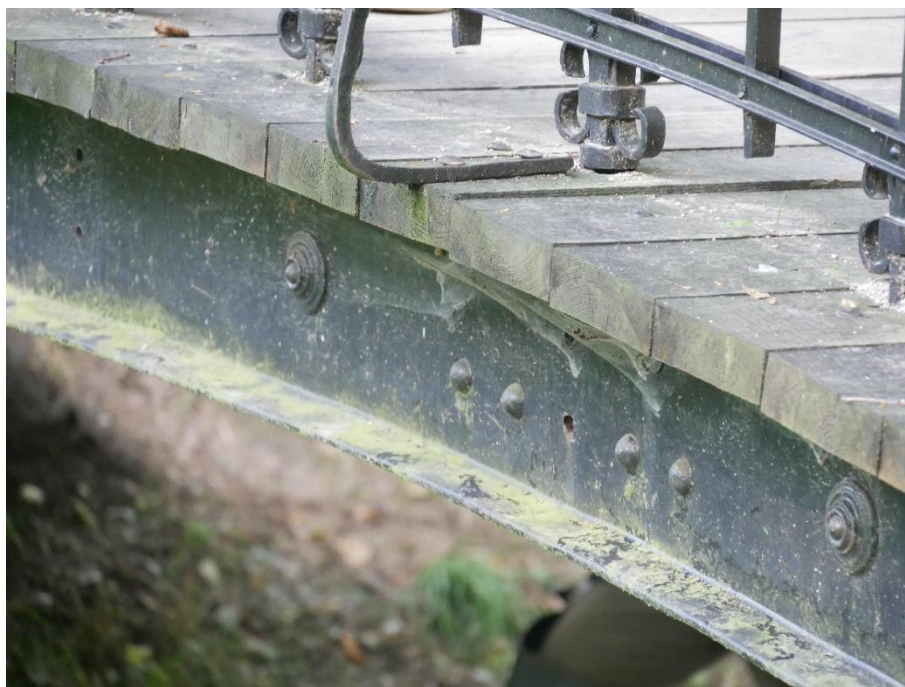
Fot. 6. Nawierzchnia kładki – widok z boku

Progi do 0,5 cm pomiędzy sąsiednimi deszczułkami – nierówności dotyczą do około 10% desek pomostu

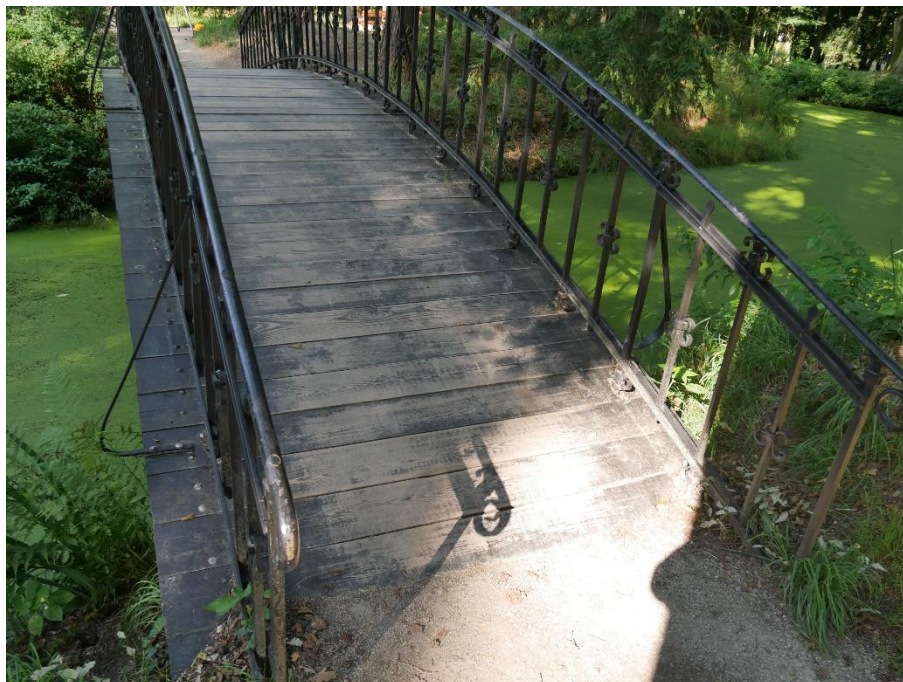
Fot. 7. Nawierzchnia kładki w obrębie podpory od strony pałacu (podpora 1)

Gruba warstwa zanieczyszczeń na skrajnych elementach nawierzchni w obrębie podpory – podobna sytuacja nad przeciwną podporą. Zanieczyszczenia akumulują wilgoć, co przyczyni się do szybkiego gnicia desek

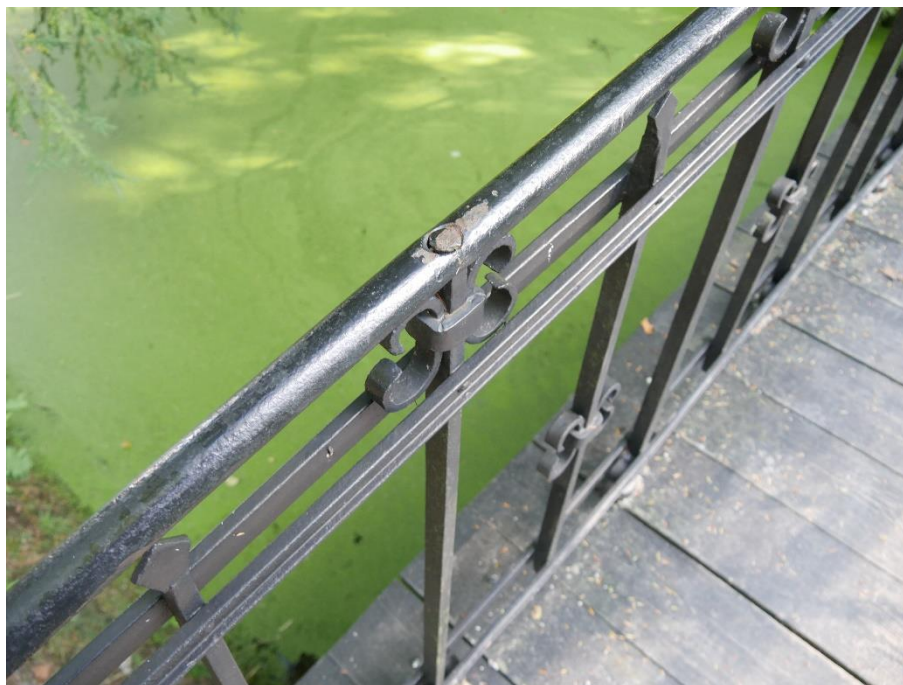
Fot. 8. Balustrada północna

Lokalne drobne ubytki powłoki ochronnej balustrady. Balustrada była odnawiana i jedynie można powiedzieć incydentalnie posiada niewielkie ubytki powłoki ochronnej

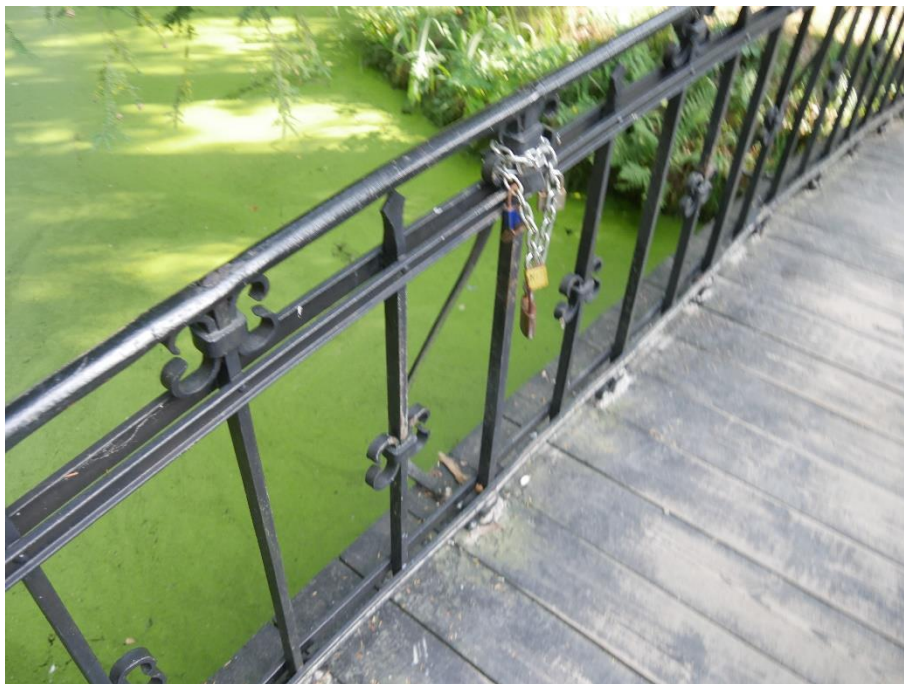
Fot. 9. Balustrada północna w środku rozpiętości przęsła

Zawieszone kłódki z łańcuchami na elementach balustrady, w innych lokalizacjach można doszukać się jeszcze kilka takich elementów – kłódki zawieszają młode zakochane pary przysięgające sobie trwałą związek. Z punktu widzenia trwałości konstrukcji zawieszane kłódki często z innych stopów stali są przyczyną korozji galwanicznej

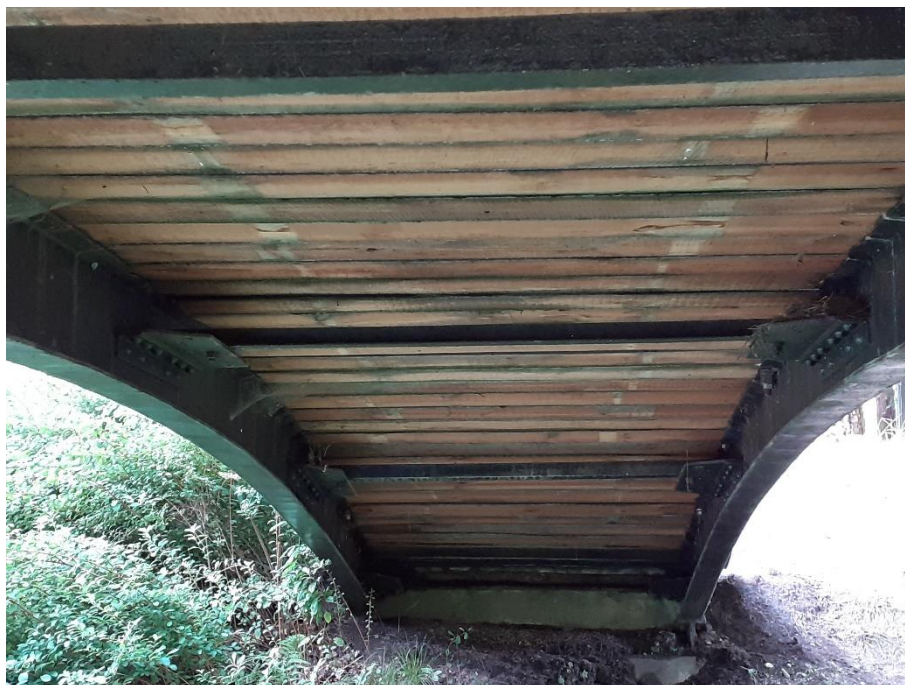
Fot. 10. Pomost i ustrój nośny od spodu kładki

Zanieczyszczenia organiczne na spodniej powierzchni pomostu oraz na elementach stalowych, szczególnie na blachach węzłowych, gdzie występują również siedliska ptactwa leśnego

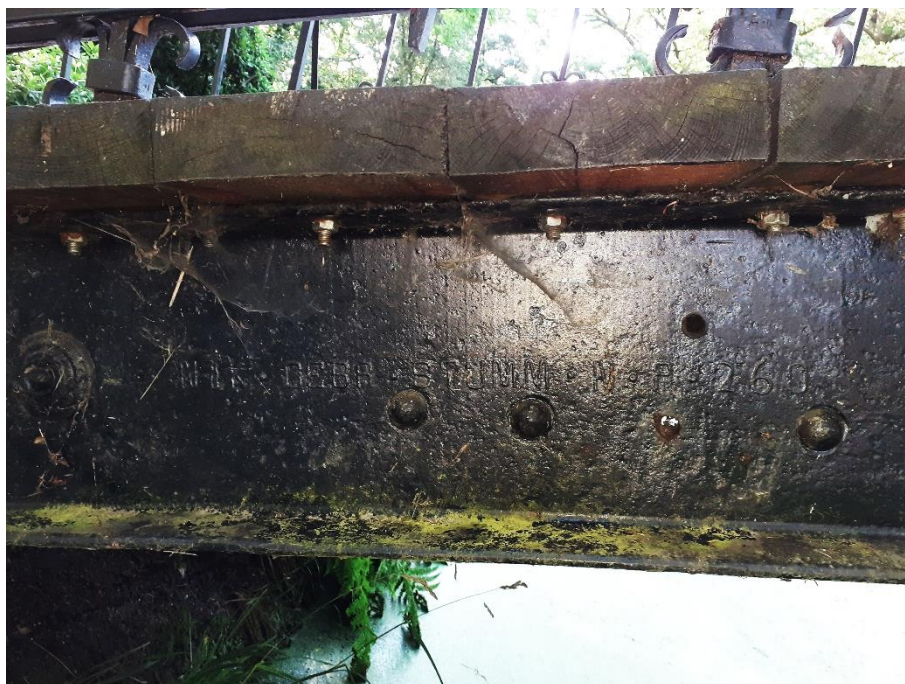
Fot. 11. Dźwigar prawy z naniesionymi symbolami oznaczającymi asortyment i pochodzenie dźwigara

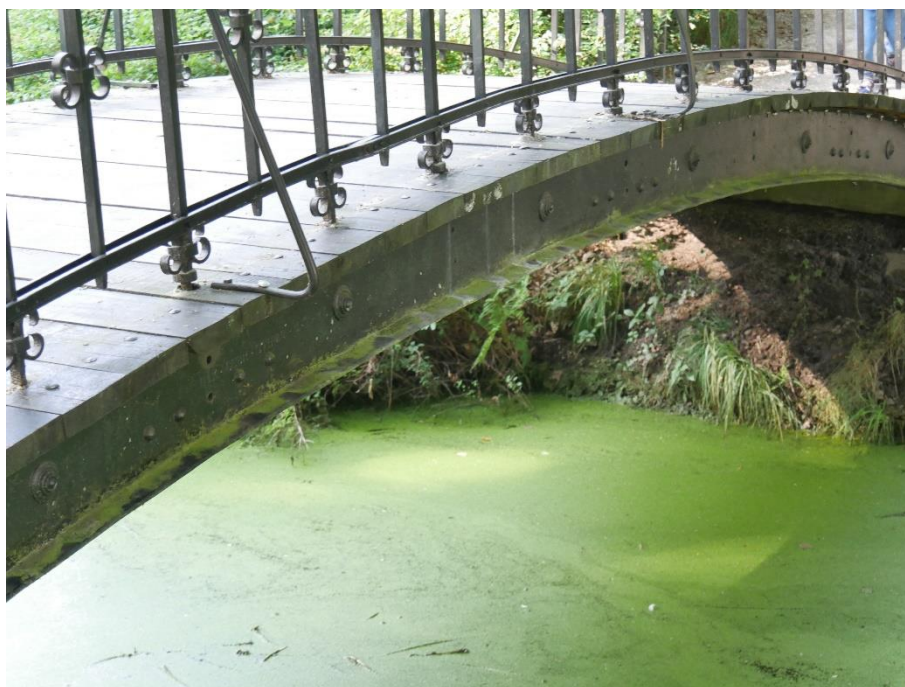
Fot. 12. Dźwigar południowy widoczny od zewnątrz

Zanieczyszczenia i wegetacja glonów na dolnej półce dźwigara – typowy wygląd zewnętrznej powierzchni dźwigarów

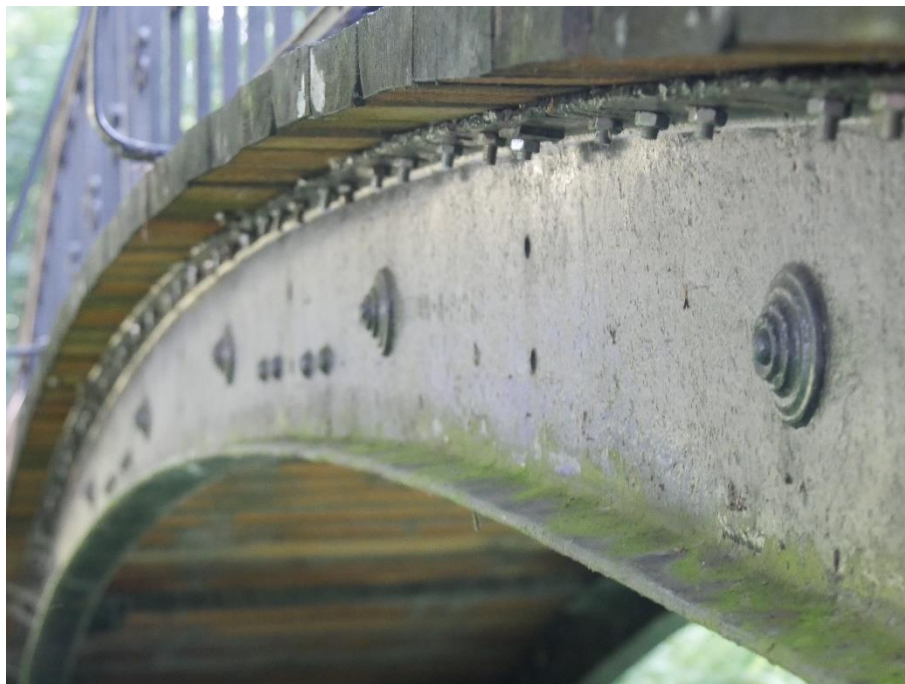
Fot. 13. Dźwigar południowy

Widoczne znaczne ubytki korozyjne pólki górnej dźwigara – obecnie korozja zastopowana. Przyczyną mógł być słabej jakości poprzedni pomost, który akumulował wilgoć przyczyniając się do powstawania ognisk korozyjnych

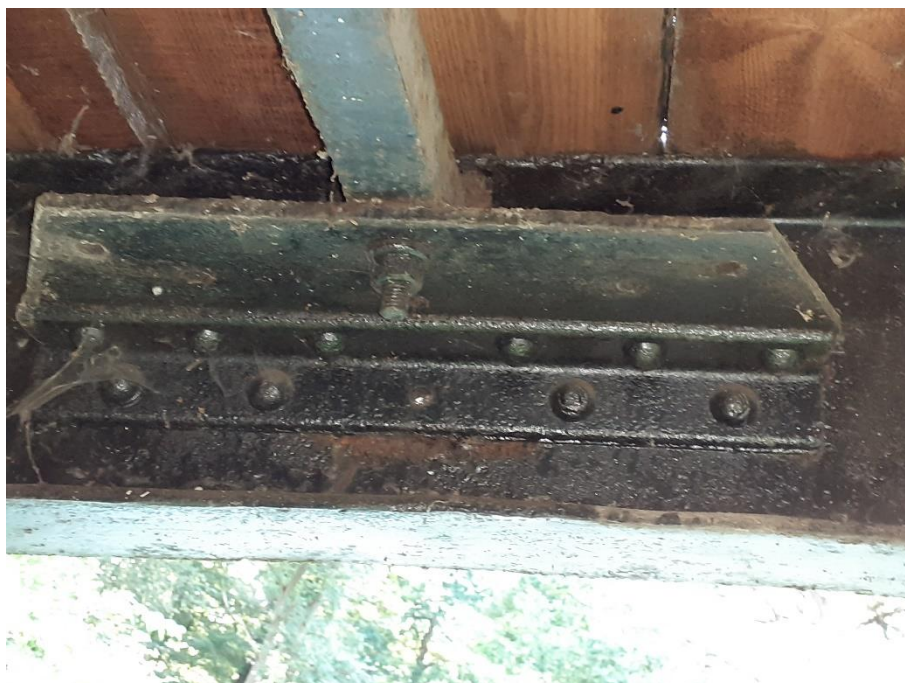
Fot. 14. Blacha węzłowa połączenia dźwigara ze stężeniem poprzecznym

Widoczne zanieczyszczenia i lokalnie występujące ogniska korozyjne w miejscach połączeń – typowy wygląd blach węzłowych

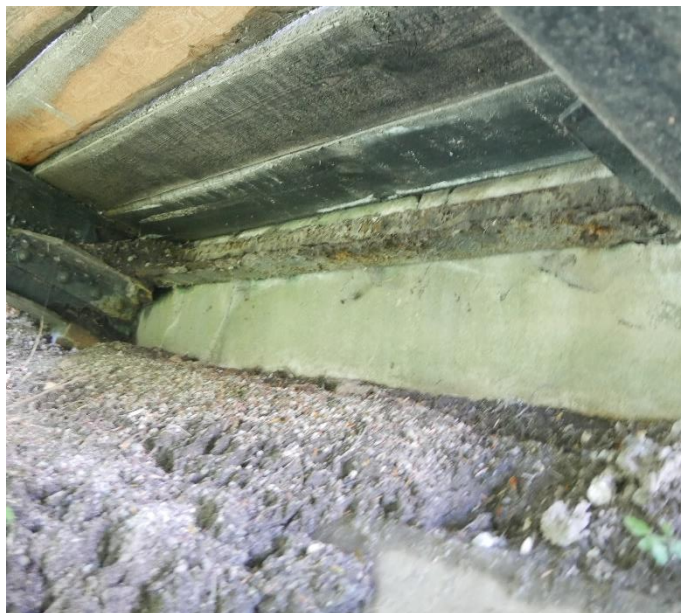
Fot. 15. Stężenie poprzeczne podporowe nad podporą po stronie wyspy miłości (podpora 2)
Odkłady zanieczyszczeń i postępująca korozja stężenia

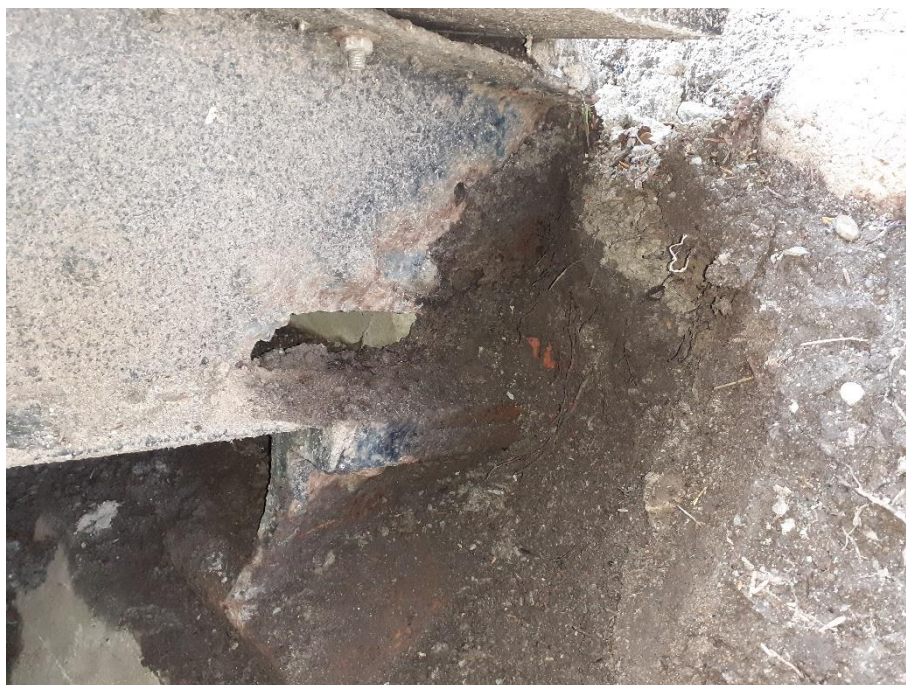
Fot. 16. Podparcie dźwigara południowego na podporze 2
Zaawansowana korozja wżerowa środnika dźwigara z dużymi ubytkami perforacyjnymi – powodem odkłady zanieczyszczeń i stale utrzymująca się wilgoć.

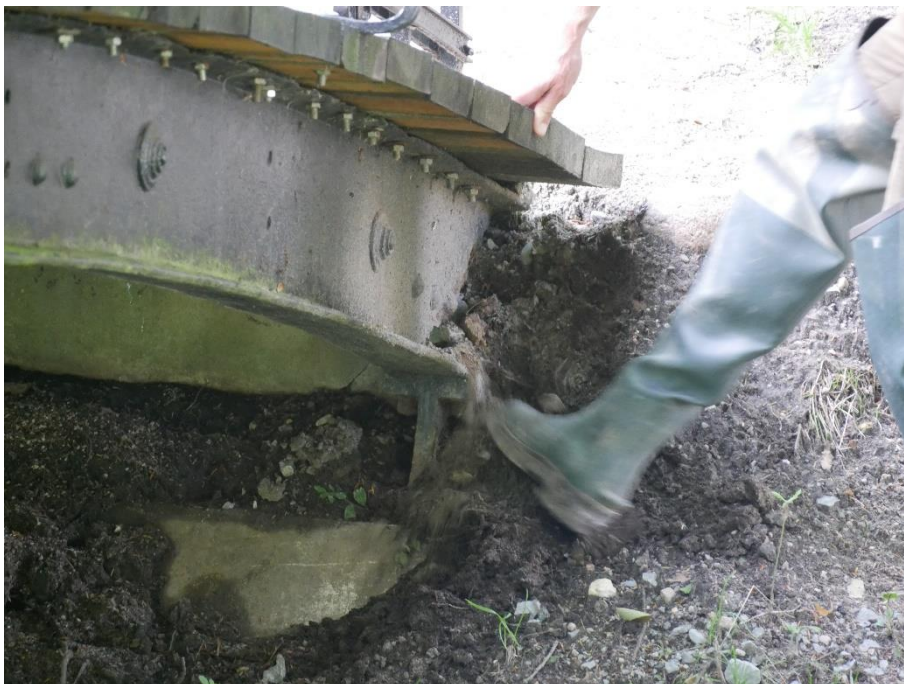
Fot. 17. Podpora 2

Znaczne odkłady zanieczyszczeń na podporze, szczególnie w punktach podparć przyczyniające się do korozji elementów stalowych, gnicia chodnika drewnianego, jak również destrukcji betonowych podpór – typowy wygląd podpory

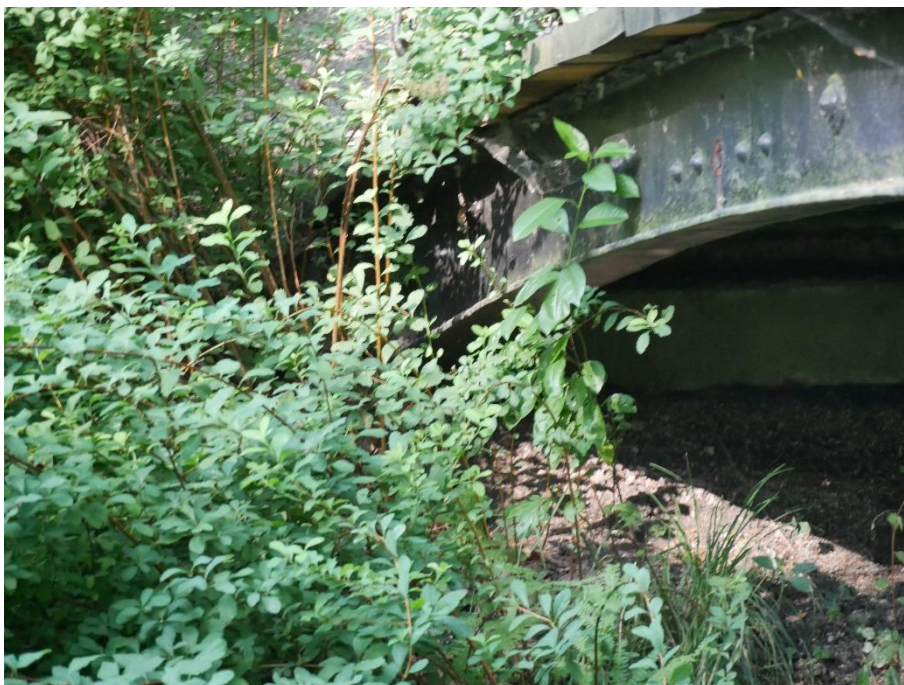
Fot. 18. Otoczenie kładki po północnej stronie podpory 2

Wegetacja roślin w bezpośrednim otoczeniu kładki przyczyną gromadzenia się zanieczyszczeń i utrzymywania się wilgoci na elementach kładki.
