PROTOKÓŁ

Z OKRESOWEGO PRZEGLĄDU STANU TECHNICZNEGO

OBIEKTU MOSTOWEGO

**MOST DROGOWY NA TERENIE ZESPOŁU PAŁACOWO-
PARKOWEGO W MOSZNEJ**

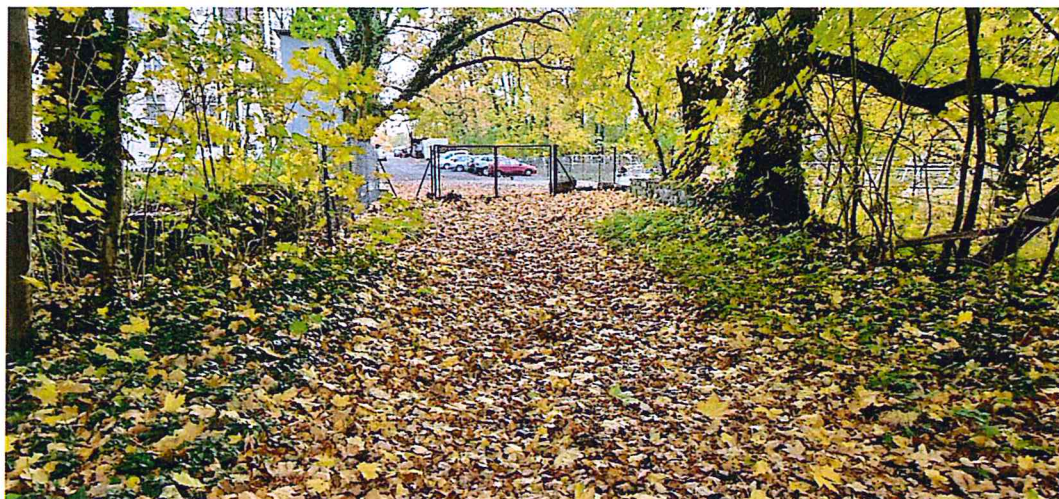
Fot. 1. Widok z poziomu drogi - jezdni, balustrady

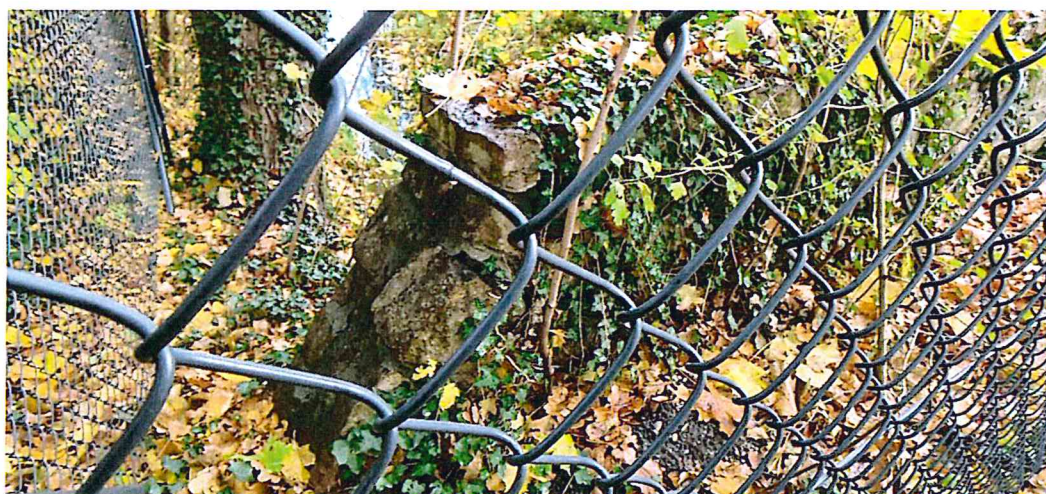
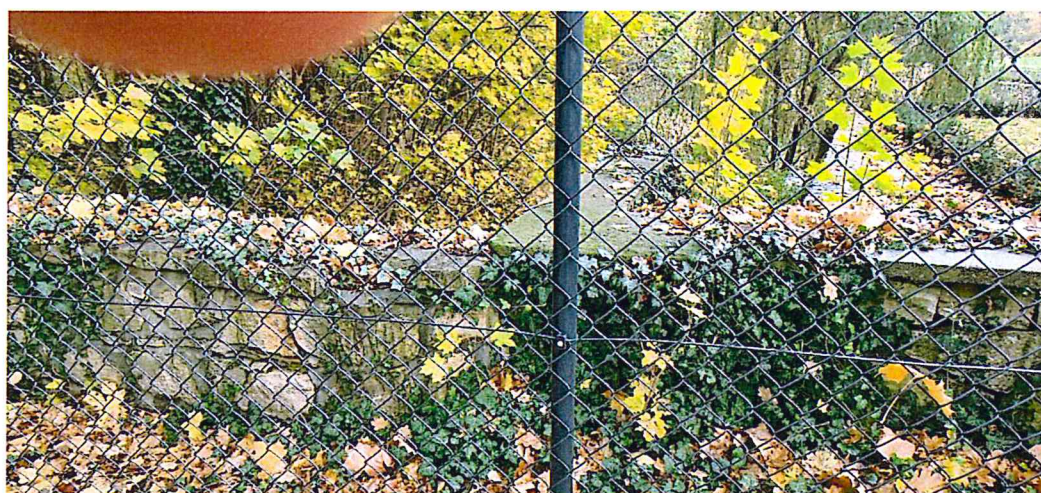
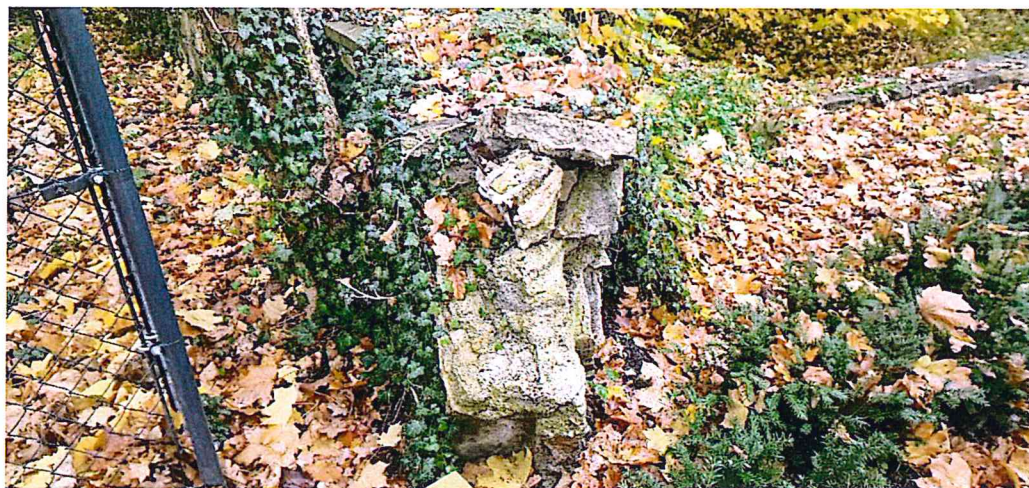
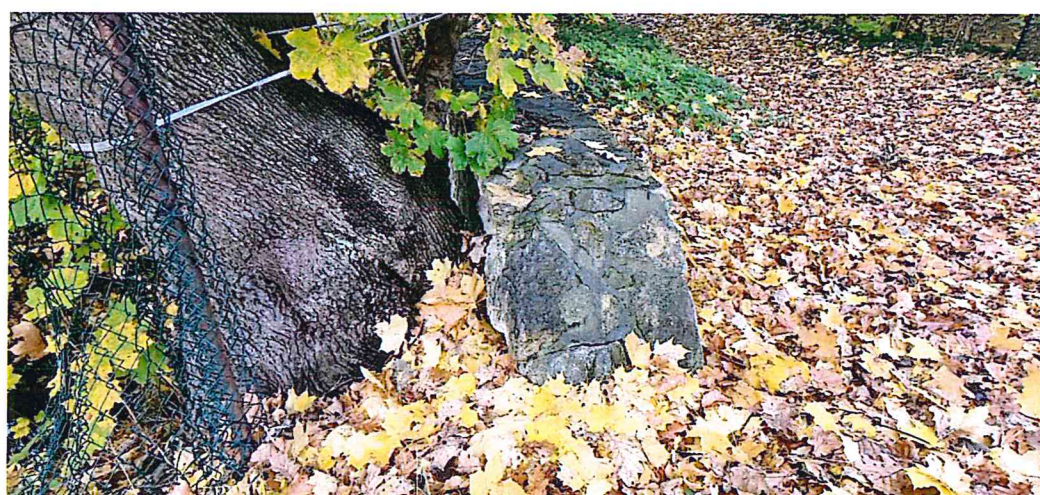
Fot. 2, 3, 4 i 5. Widok balustrad

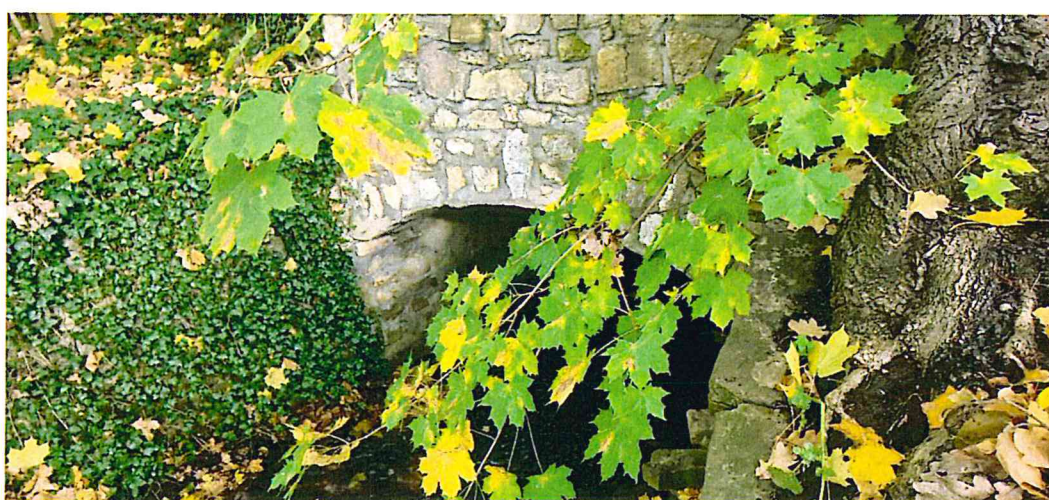
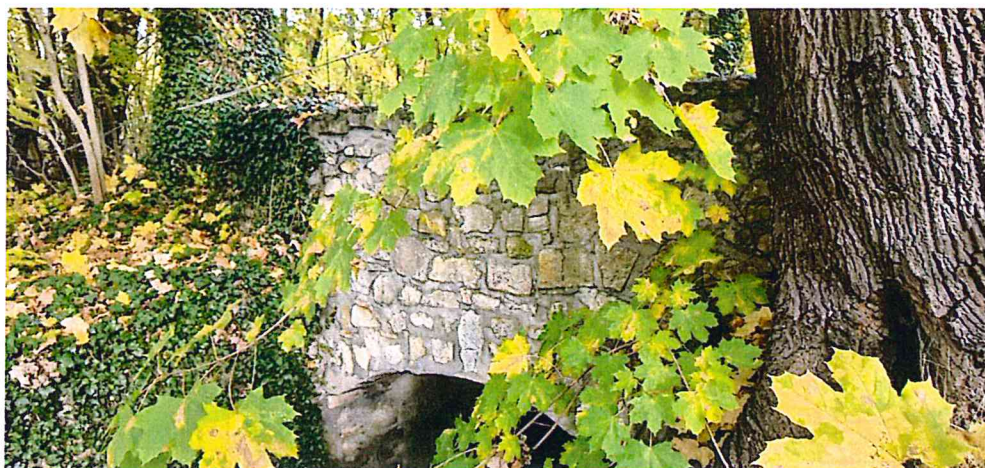
Fot. 6 i 7. Widok czoła mostu z drzewem rozpychającym skrzydełko

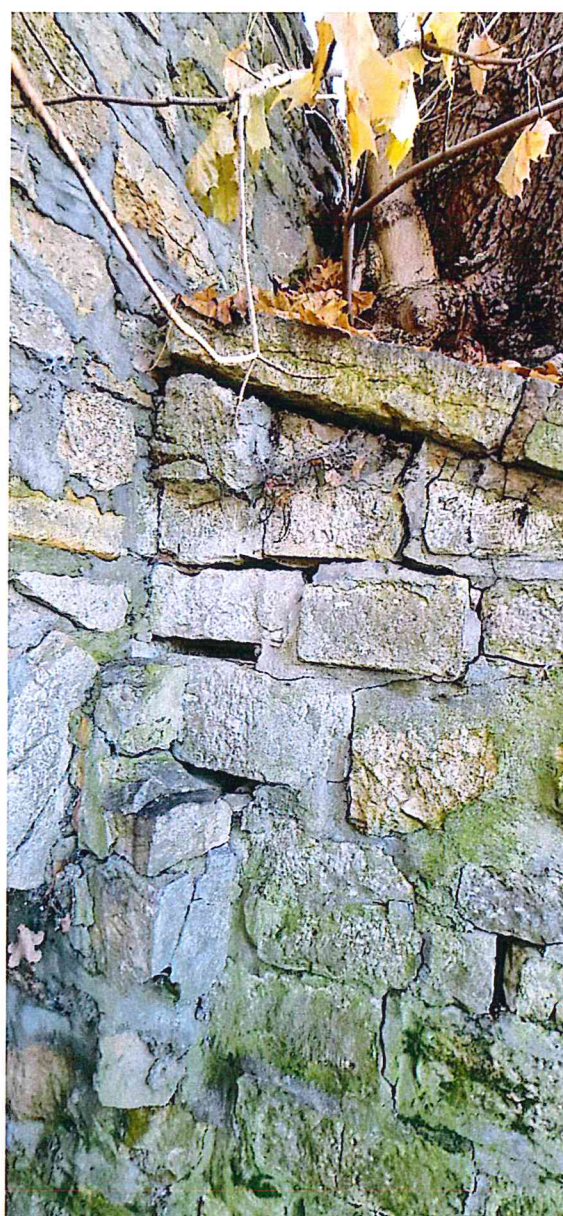
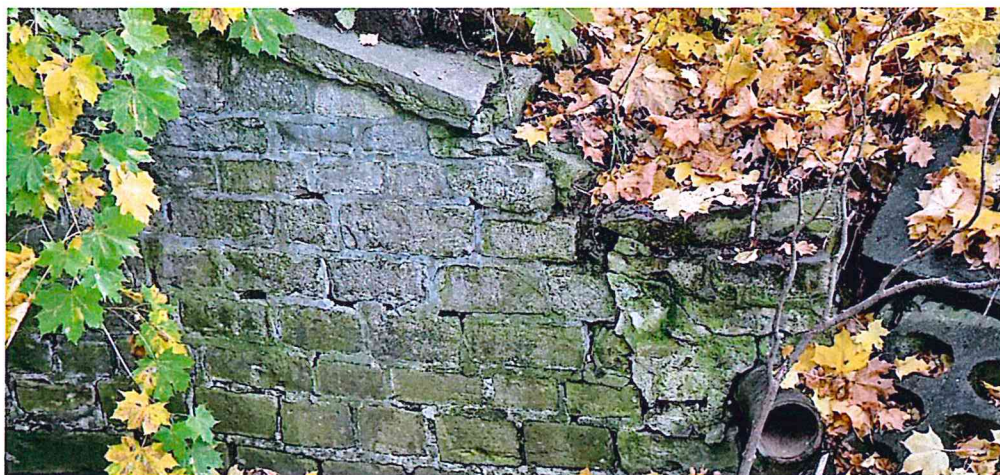
Fot. 8 i 9. Pękające skrzydełko z wylotem niezidentyfikowanego kanału

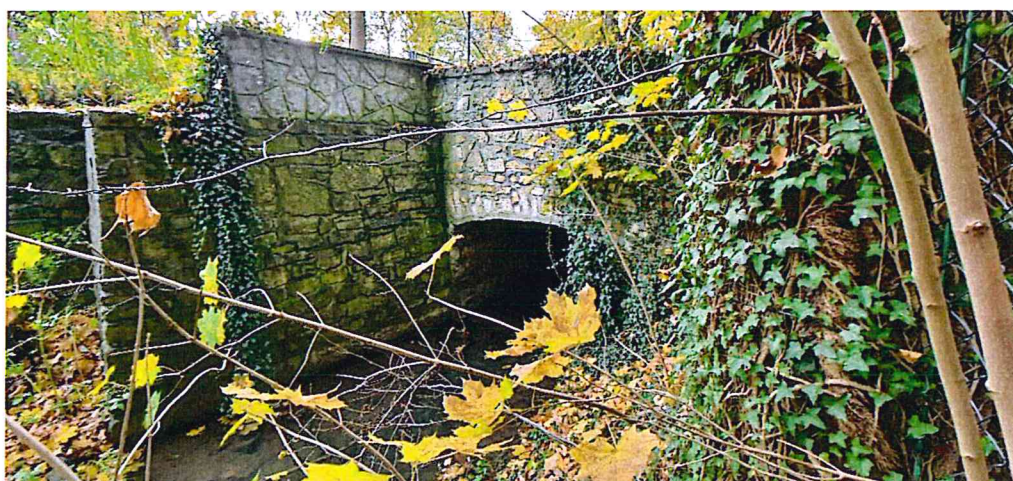
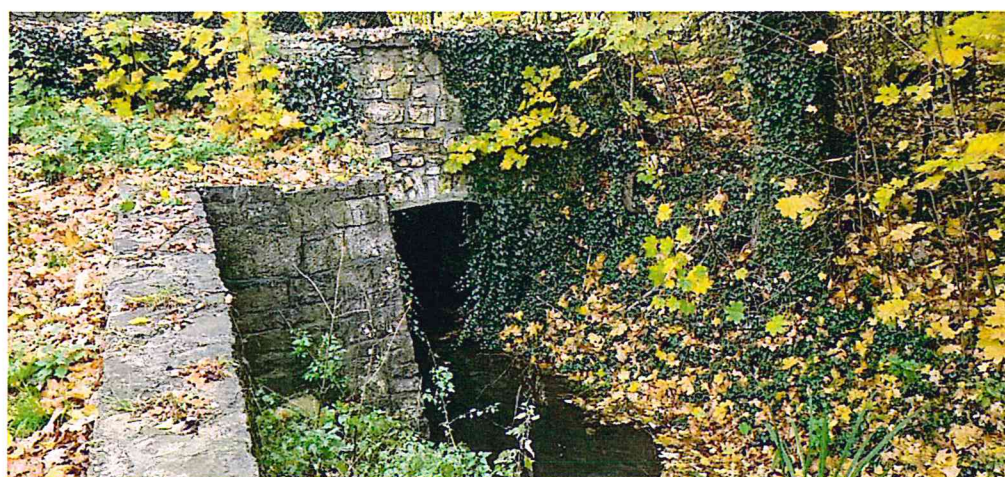
Fot. 10 i 11. Wylot ciek, umocnienie brzegu od strony zamku i skarpa przeciwnego brzegu

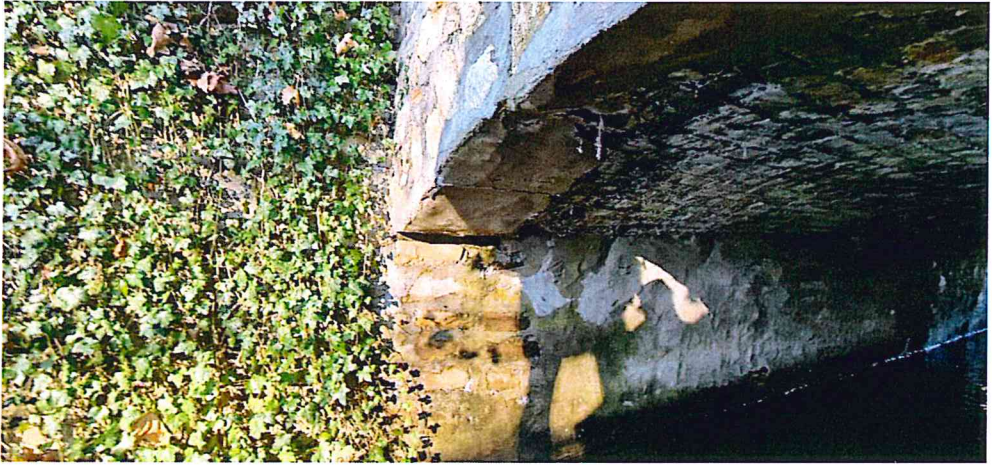
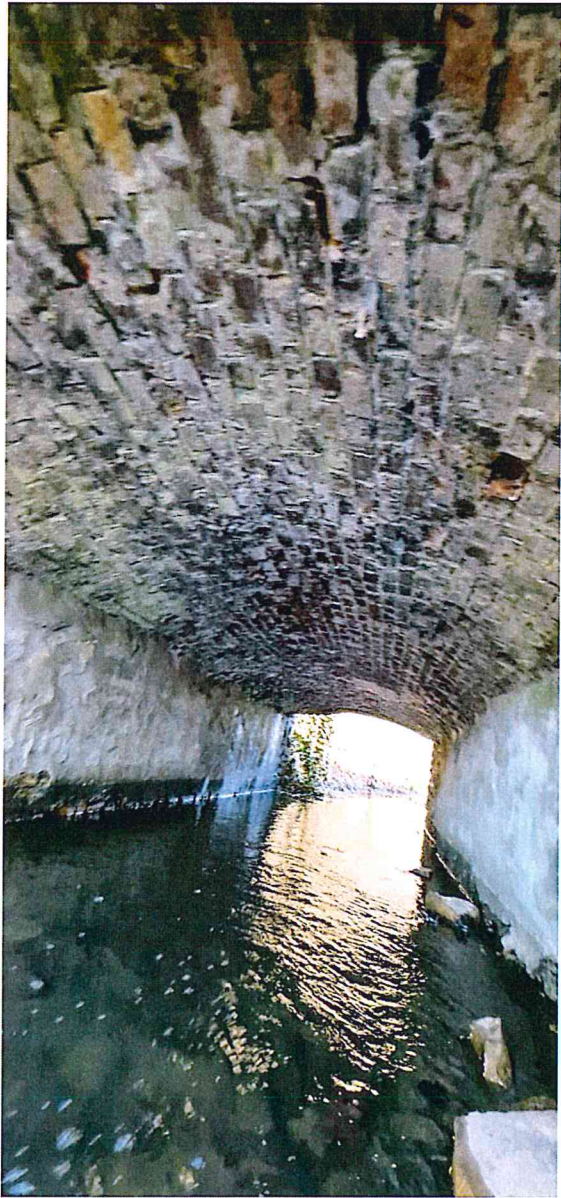
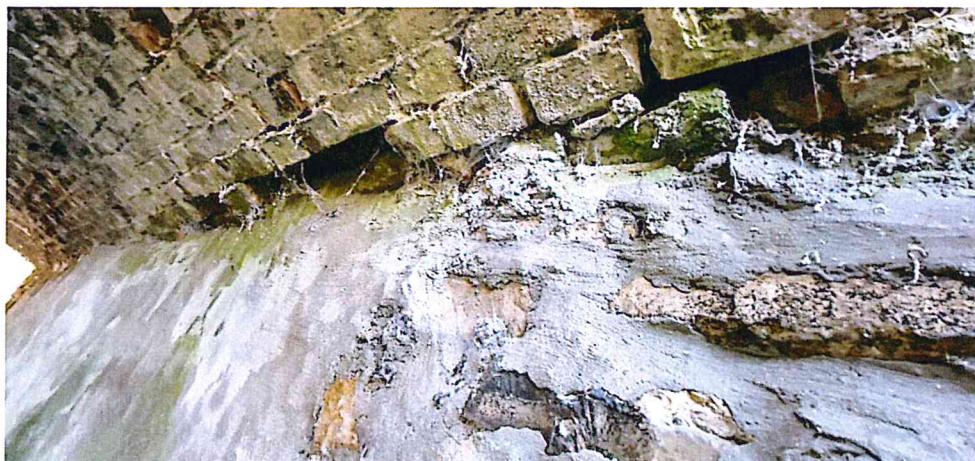
Fot. 12, 13 i 14. Podniebienie sklepienia

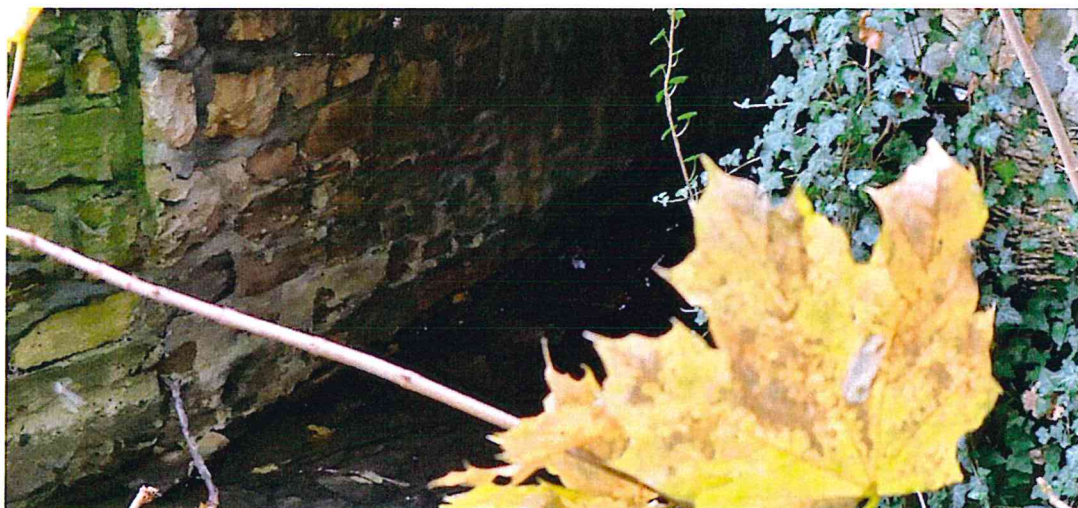
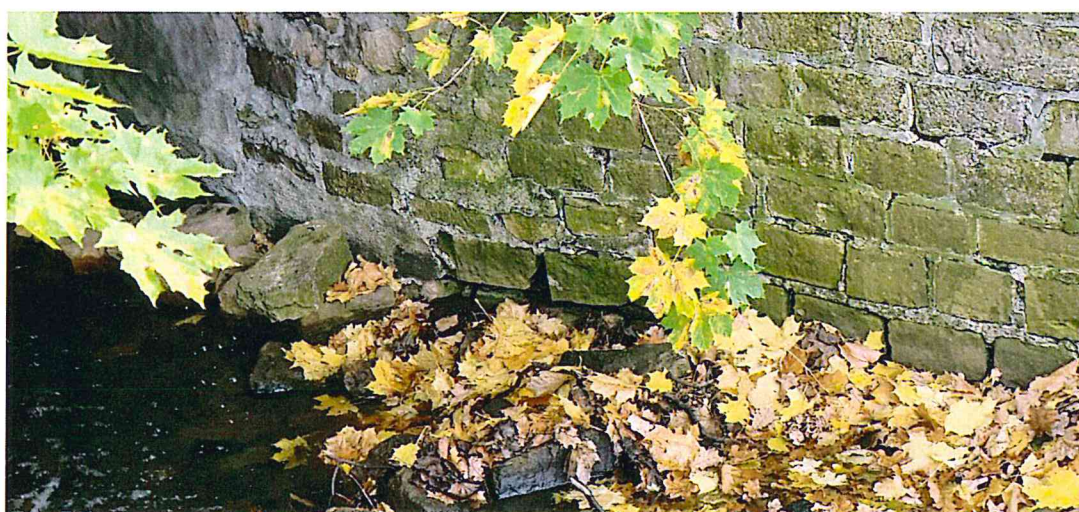
Fot. 15 i 16. Wypłuczyny na linii wody
