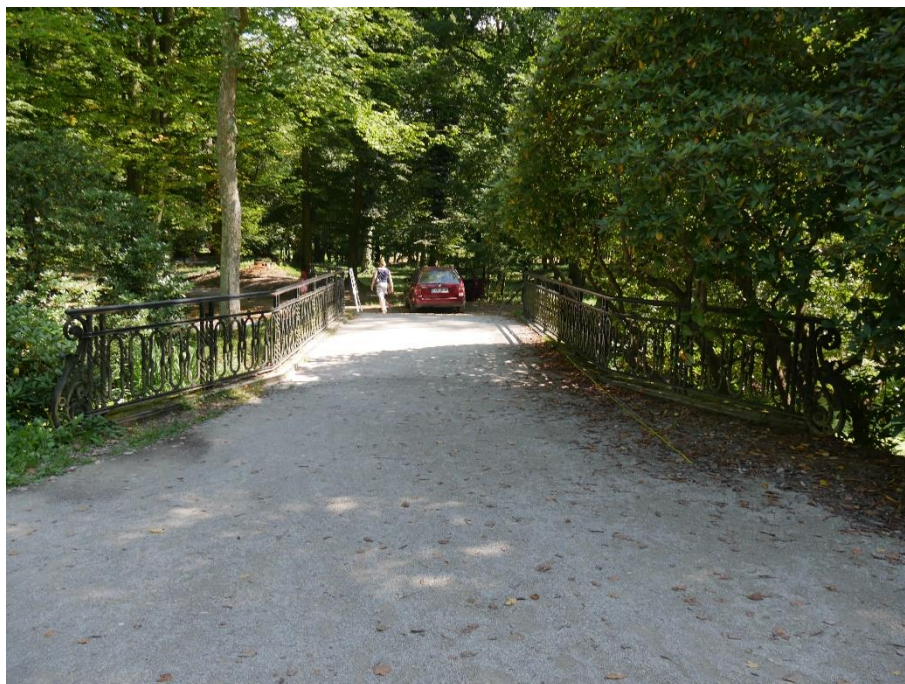
Fot. 1. Widok na nawierzchnię na moście.

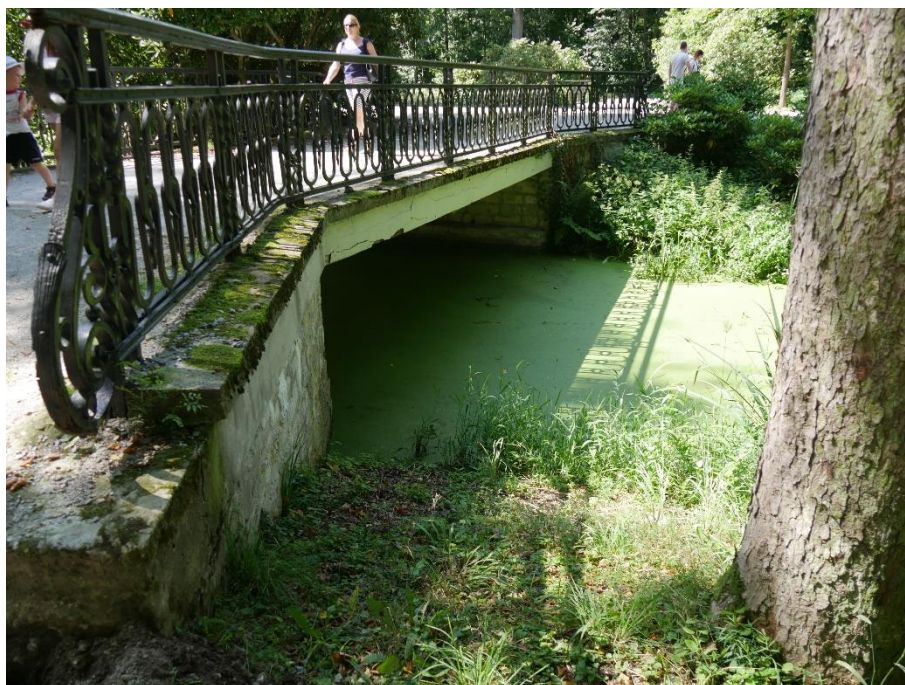
Fot. 2. Widok mostu z boku od strony wschodniej.

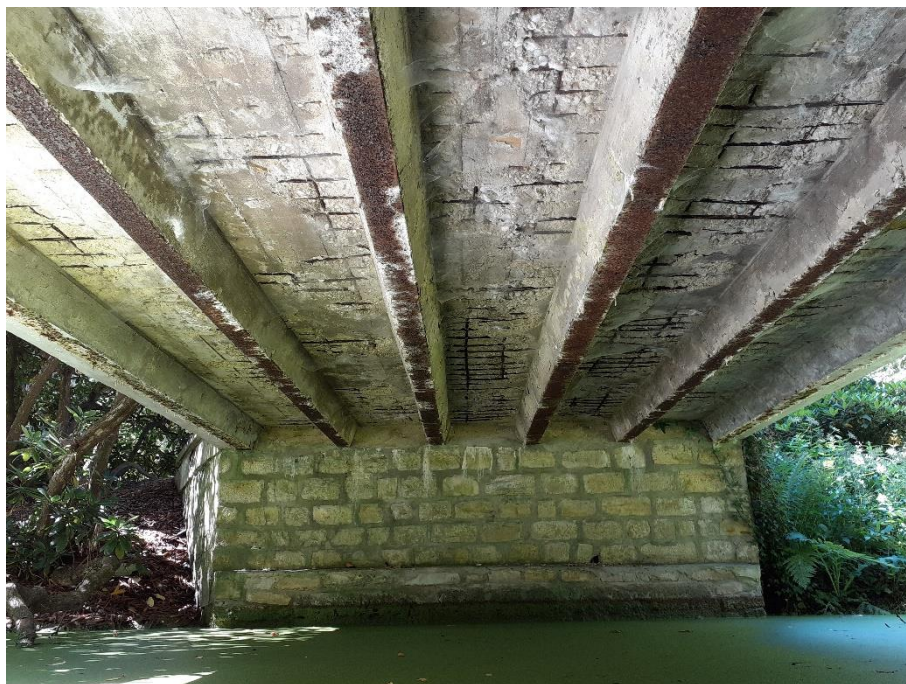
Fot. 3. Spodu ustroju nośnego.

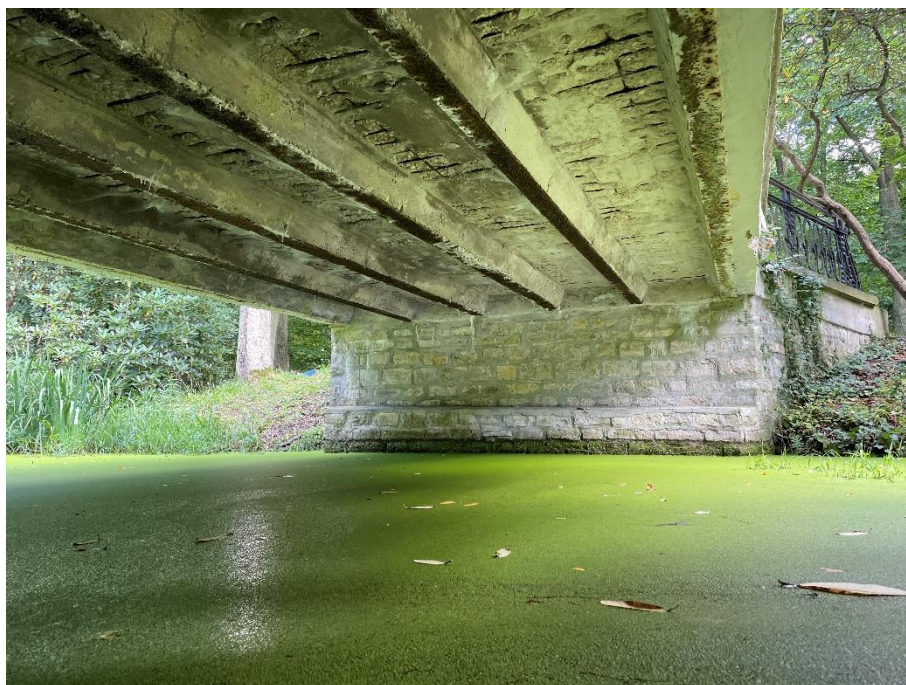
Fot. 4. Widok przyczółka południowego.

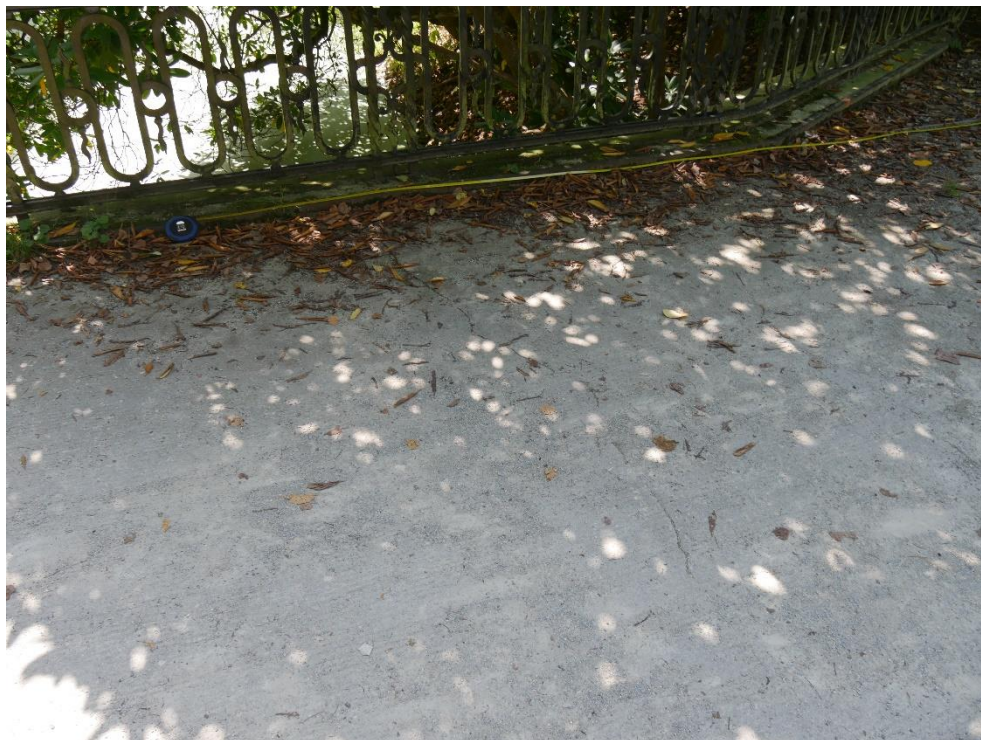
Fot. 5. Betonowa nawierzchnia ścieżki na moście.

Widoczne zanieczyszczenia w postaci liści oraz wegetacja drobnych roślin w pobliżu balustrad.

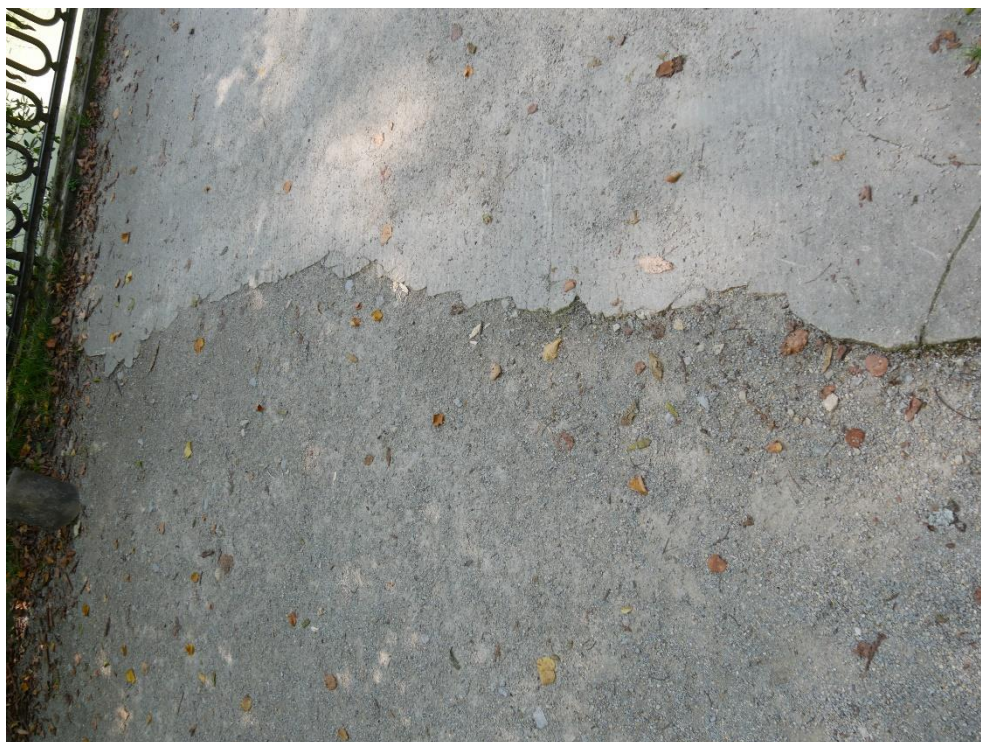
Fot. 6. Betonowa nawierzchnia mostu na połączeniu z nawierzchnią dojazdu do mostu.

Spękania oraz ubytki nawierzchni.

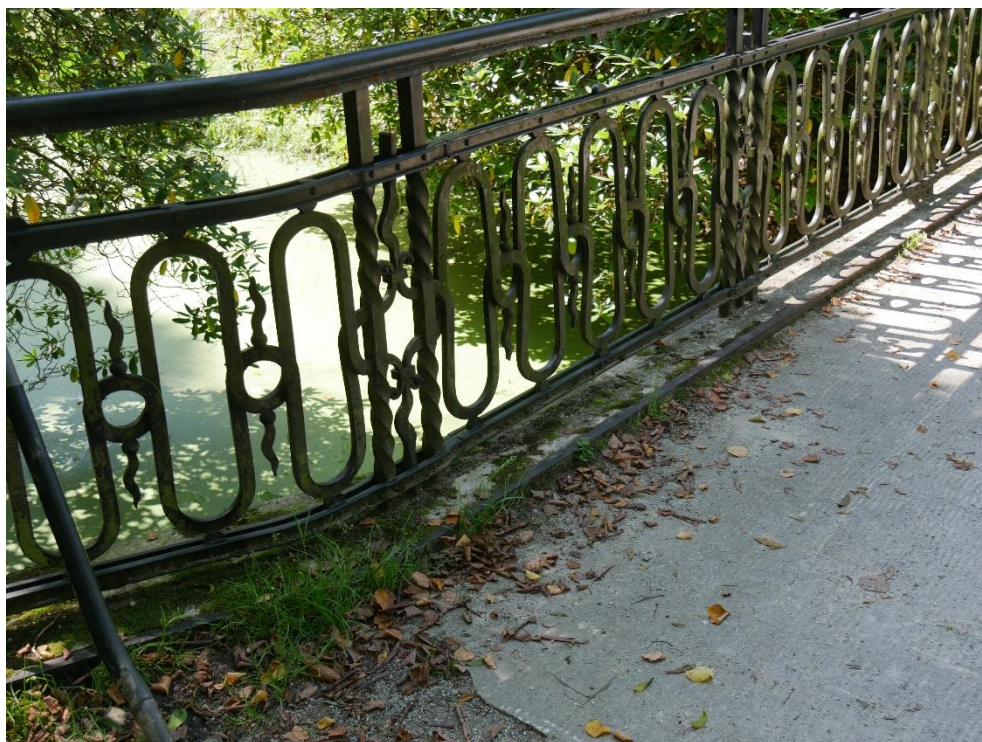
Fot. 7. Nawierzchnia i balustrada w obrębie dojścia od strony parku (podpora 2).
Zanieczyszczenia i wegetacja roślin na nawierzchni w obrębie skrzydełka nad podporą

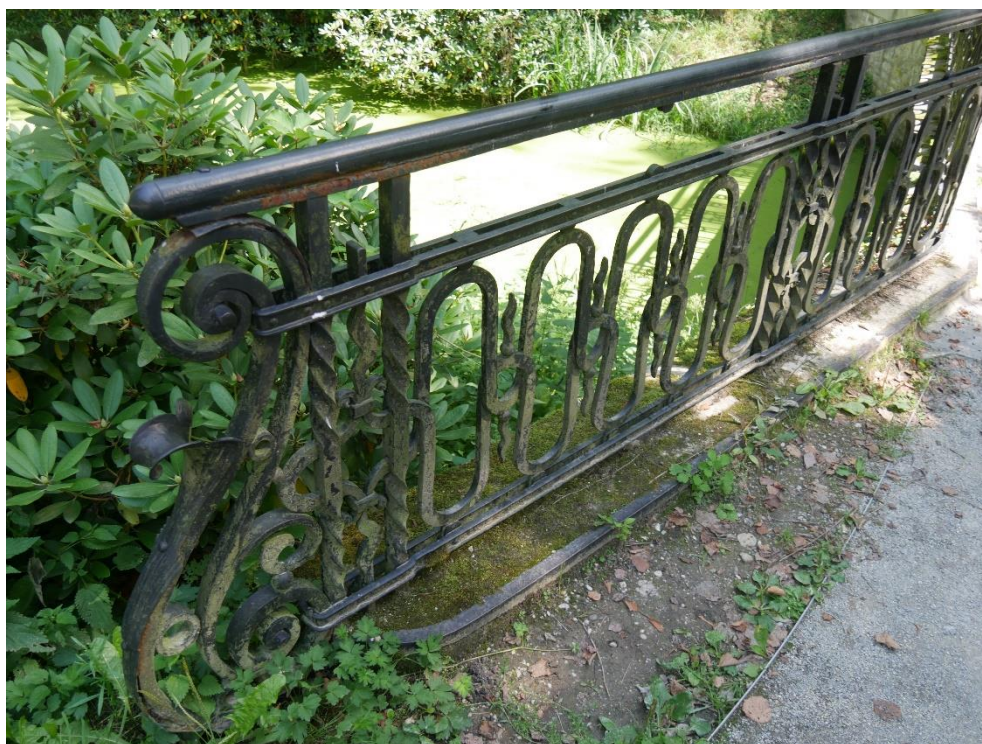
Fot. 8. Balustrada zachodnia w obrębie skrzydełka podpory od strony alejki Lipowej (podpora 1).
Wegetacja mchów na belce gzymsowej oraz zanieczyszczenia balustrady i lokalnie wykwyty korozji.

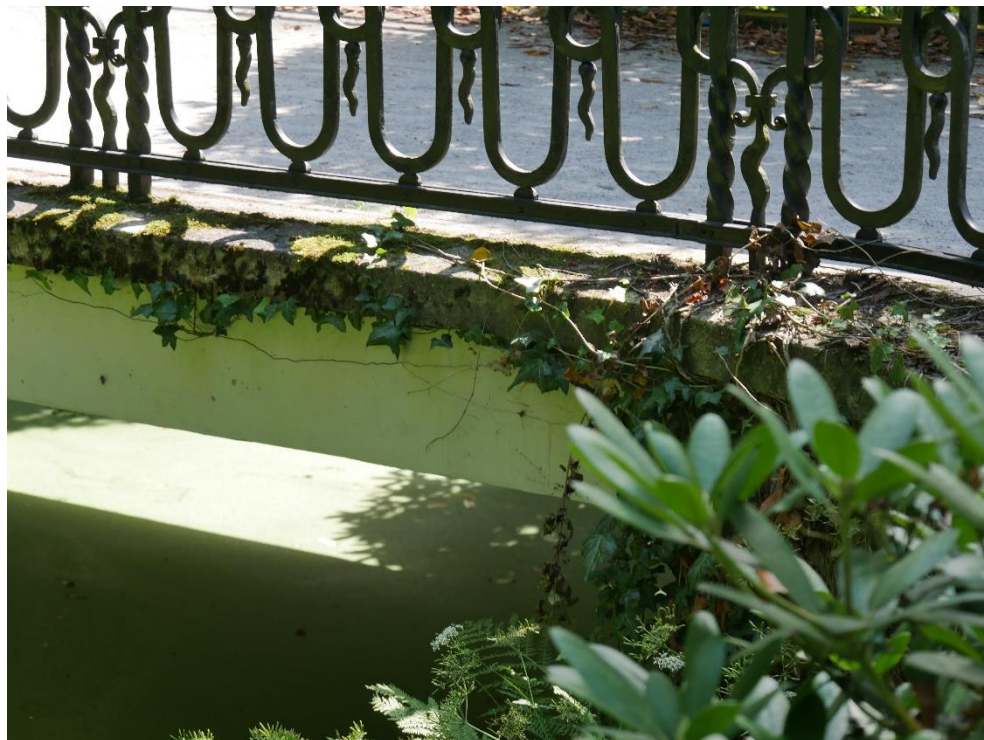
Fot. 9. Belka gzymsowa w obrębie podpory 1 po stronie wschodniej
Zanieczyszczenia, spękanie oraz wegetacja mchów i roślin pnących na gzymsie

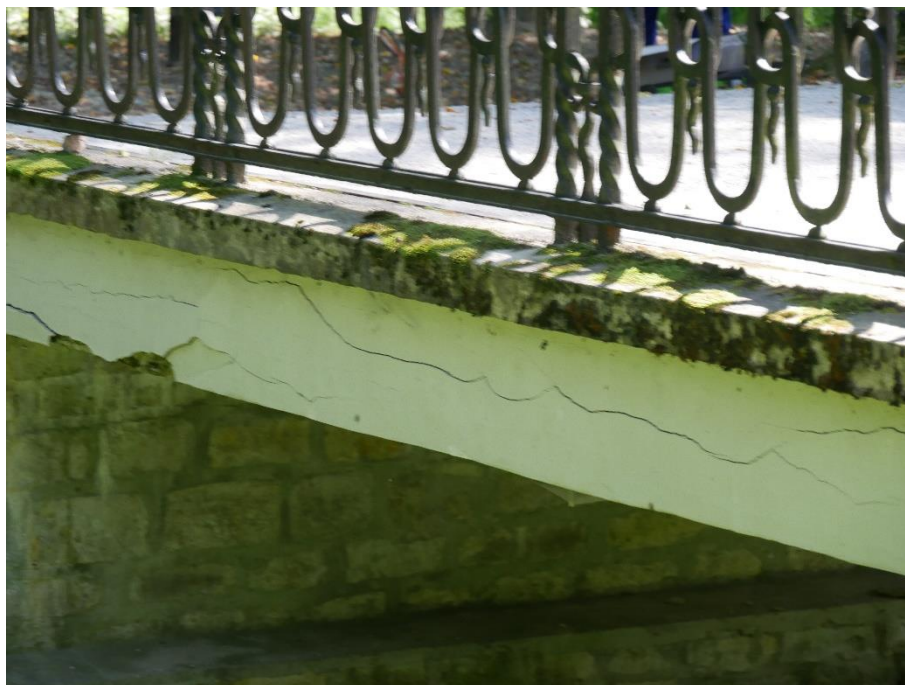
Fot. 10. Gzyms od strony wschodniej.

Zarysowania i spękania na całej długości gzymsu, lokalnie z ubytkami warstwy naprawczej oraz wegetacja mchów na górnej powierzchni gzymsu, przyczyną spękań jest brak odpowiednio przygotowanego podłoża pod warstwę naprawczą oraz utrzymująca się wilgoć absorbowana również przez wegetujące mchy – typowy widok gzymsów

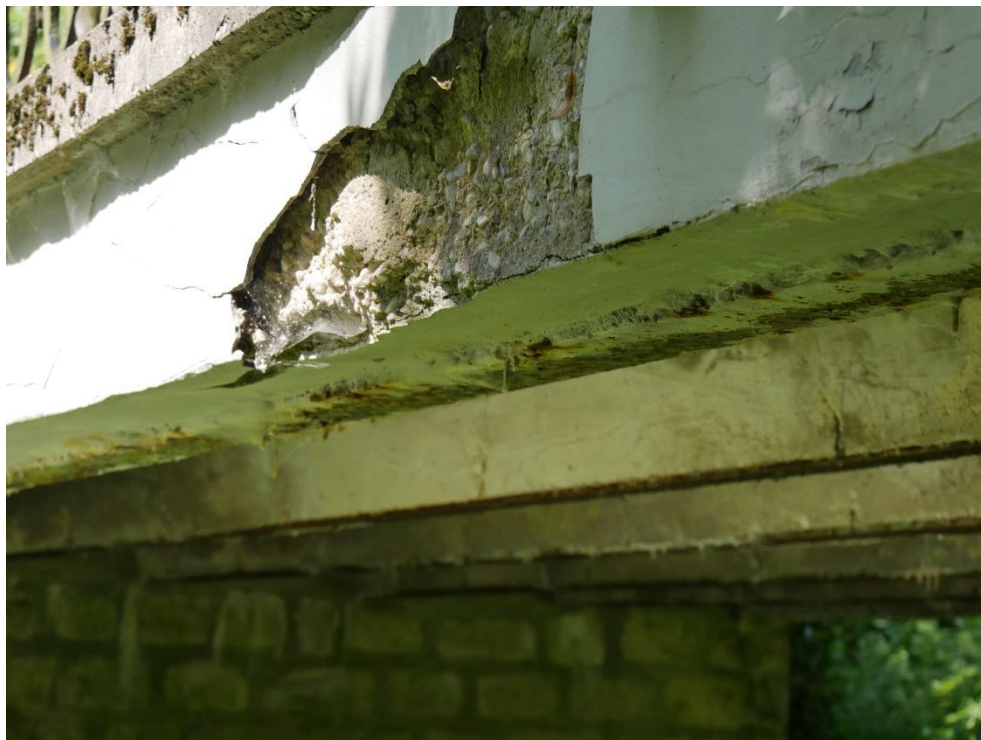
Fot. 11. Gzyms od strony zachodniej w części przęsłowej

Pojedynczy obszerny ubytek warstwy naprawczej gzymsu, na pozostałej długości liczne spękania, wynikające z braku prawidłowo przygotowanego podłoża pod warstwę naprawczą

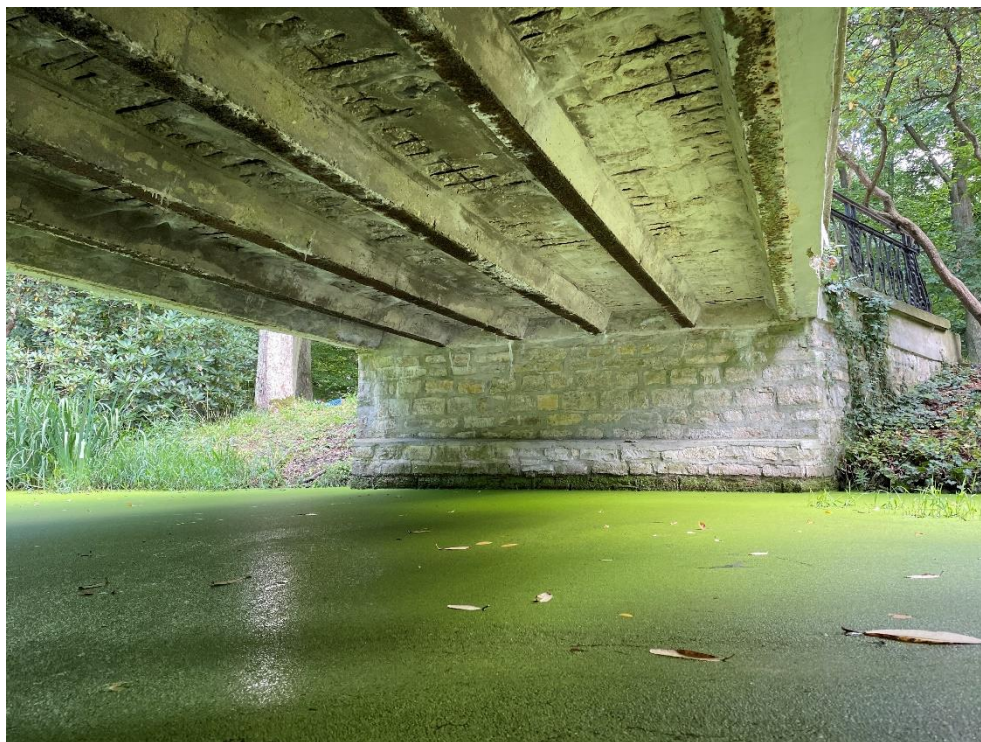
Fot. 12. Spód ustroju nośnego

Korozja powierzchniowa dźwigarów (występuje na całej powierzchni odkrytej dźwigarów) oraz rozległe ubytki otuliny i zaawansowana korozja zbrojenia (około 70% powierzchni płyty)

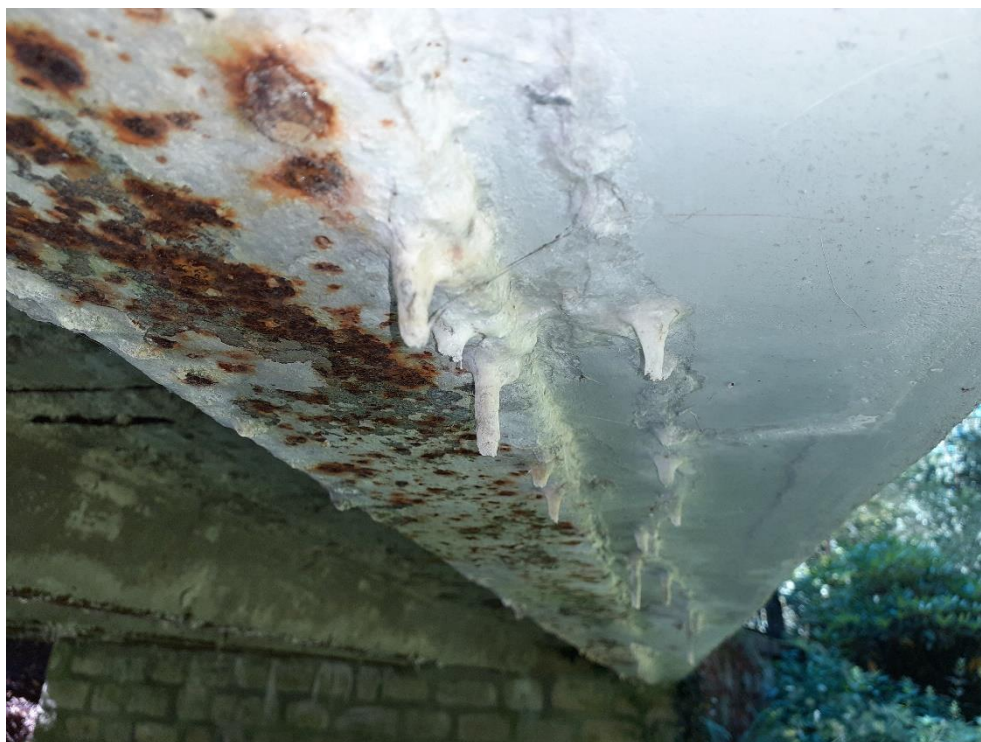
Fot. 13. Spód ustroju nośnego

Korozja pólki dolnej dźwigara oraz wykwyty i stalaktyty świadczące o penetracji wody i wypłukiwaniu rozpuszczalnych związków z betonu

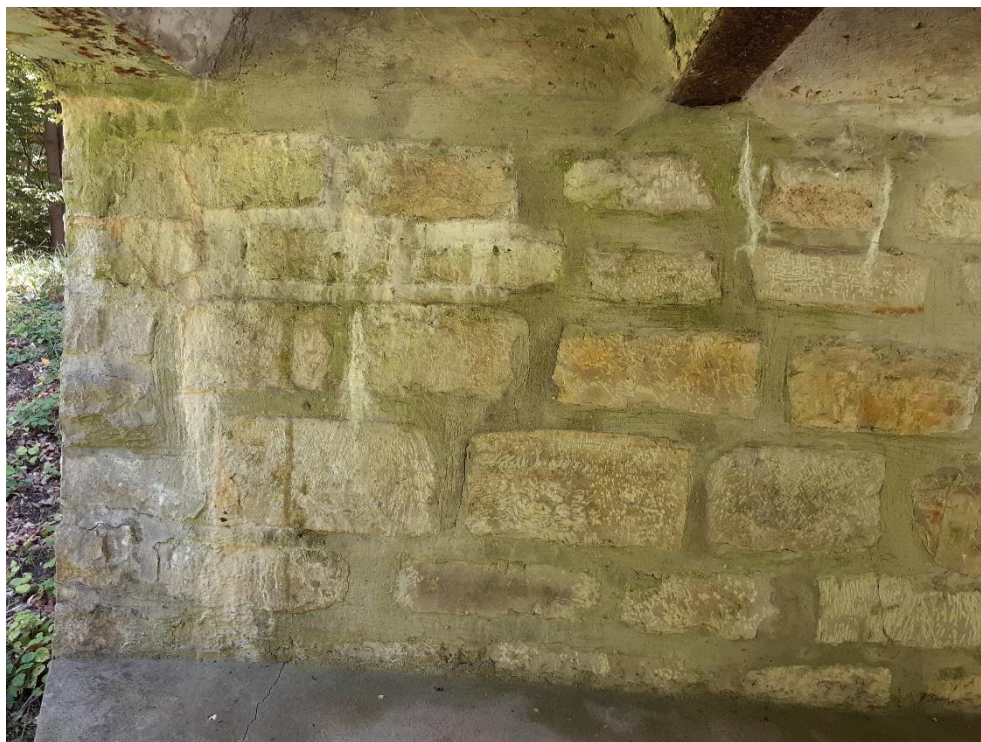
Fot. 14. Korpus przyczółka od strony alejki Lipowej (podpora 1)

Zacieki powstałe w wyniku penetracji wody opadowej przez korpus i wypłukiwaniu rozpuszczalne składniki betonu i zaprawy – typowy widok korpusów i skrzydełek

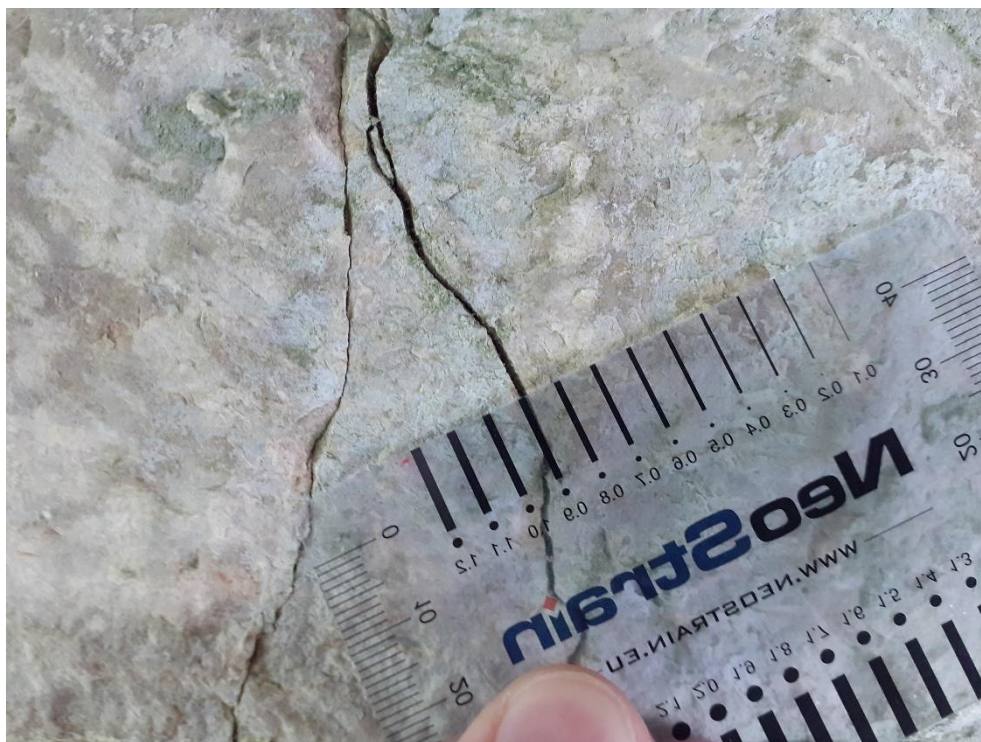
Fot. 15. Korpus podpory od strony alejki Lipowej

Rysy o rozwarciu do 0,9 mm zazwyczaj tylko na kamiennych blokach korpusu przyczółka pod dźwigarem wynikają z przeciążenia podpór i pośrednio ze sposobu podparcia dźwigarów

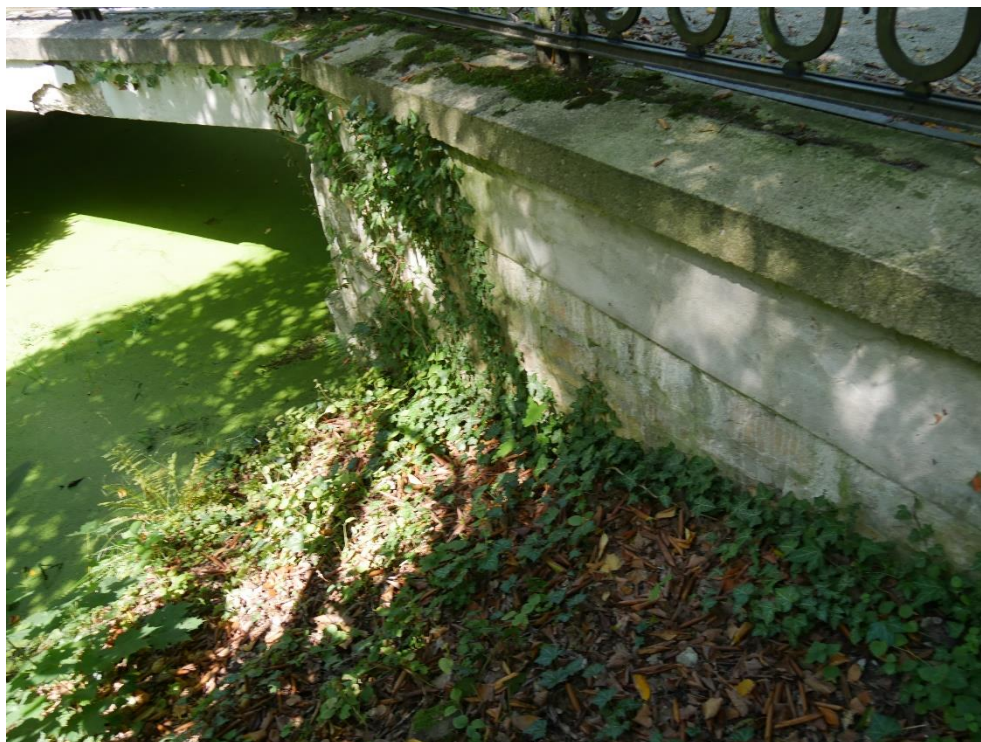
Fot. 16. Skrzydełko zachodnie przyczółka 2

Wegetacja roślin pnących na skrzydełku podpory.

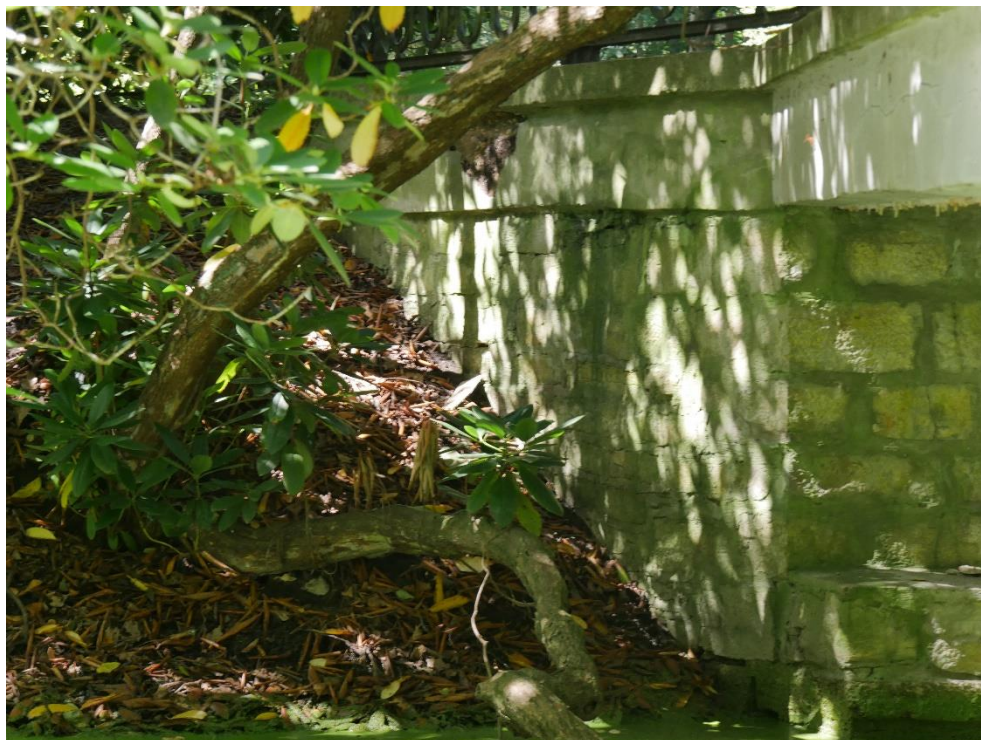
Fot. 17. Skarpa kanału w sąsiedztwie przyczółka od strony parku (podpora 1)

Porost roślin ozdobnych w bezpośrednim sąsiedztwie przyczółka – rośliny zacieniają, powodując utrzymywanie się wilgoci na zacienionych elementach mostu.

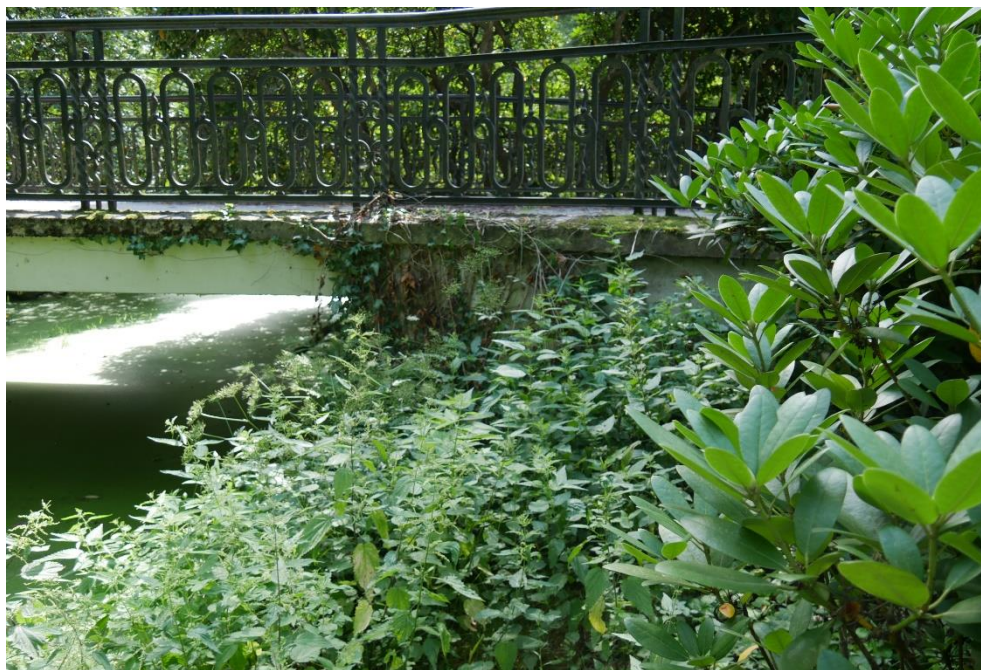
Fot. 18. Skarpa po stronie wschodniej przyczółka 1

Bujna wegetacja roślin w obrębie przyczółka, w tym również roślin pnących, które zakorzeniają się na konstrukcji mostu powodując zniszczenia
