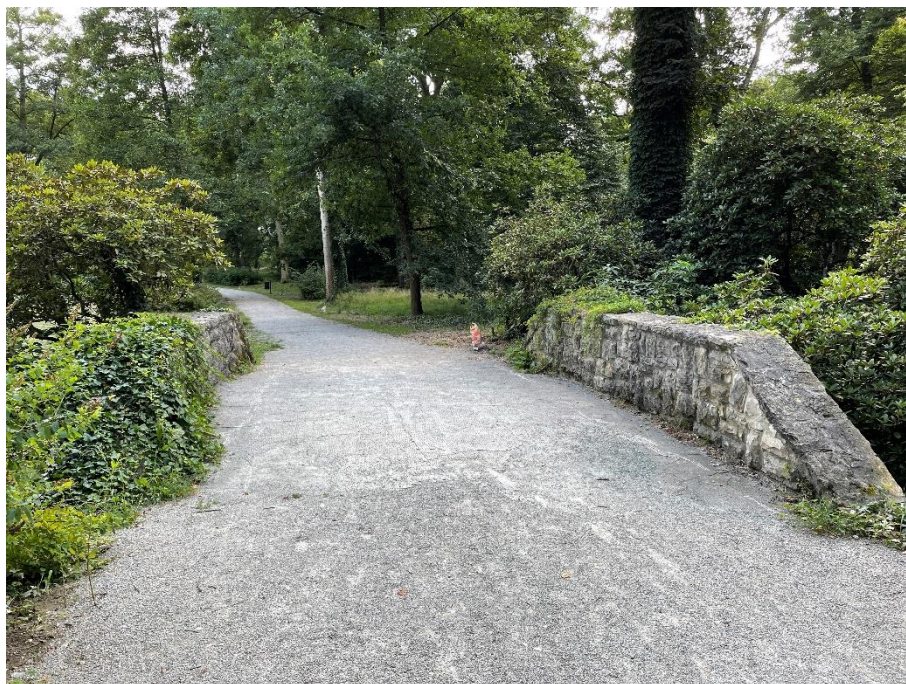
Fot. 1. Widok przepustu z poziomu nawierzchni.

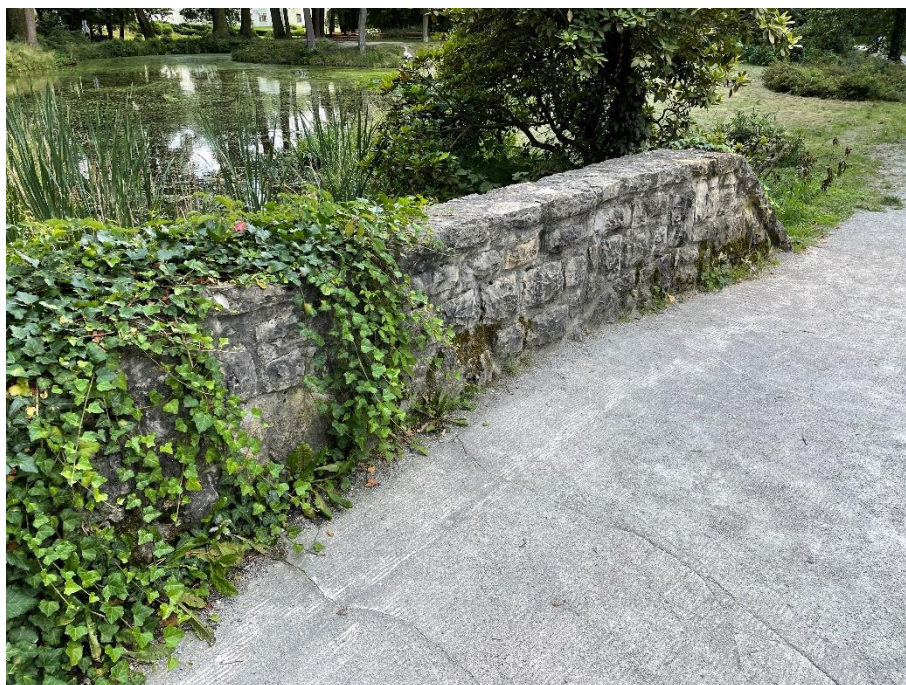
Fot. 2. Widok balustrady południowej na przepuście

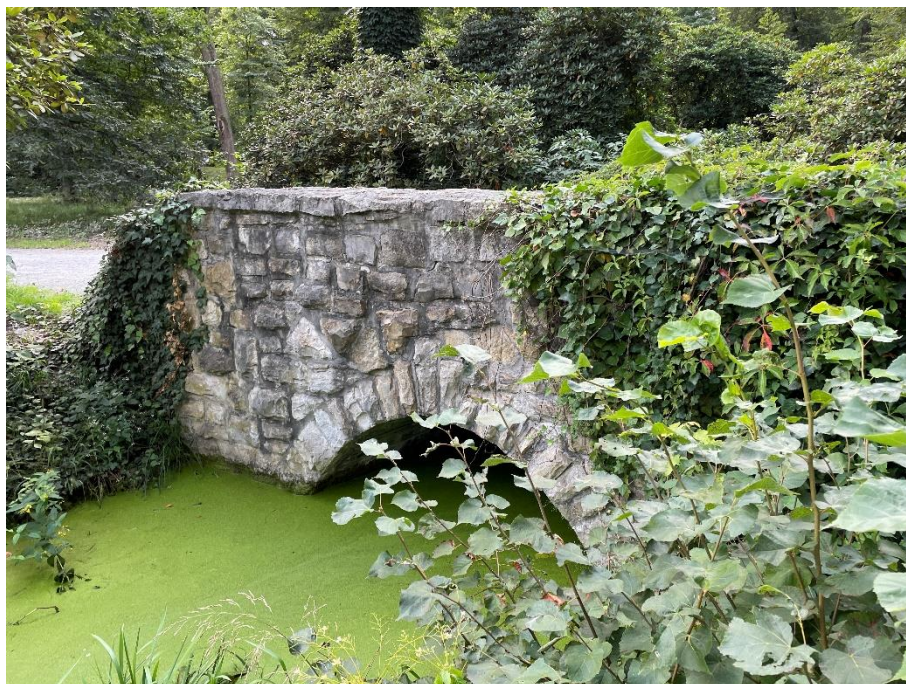
Fot. 3. Widok przepustu z boku od strony północnej.

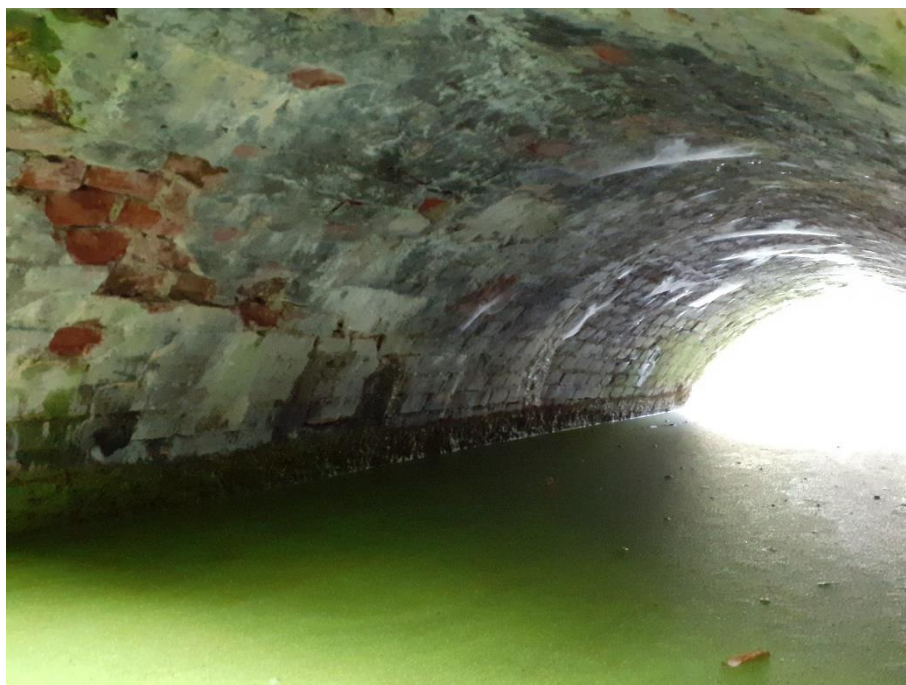
Fot. 4. Widok na przepust od środka.

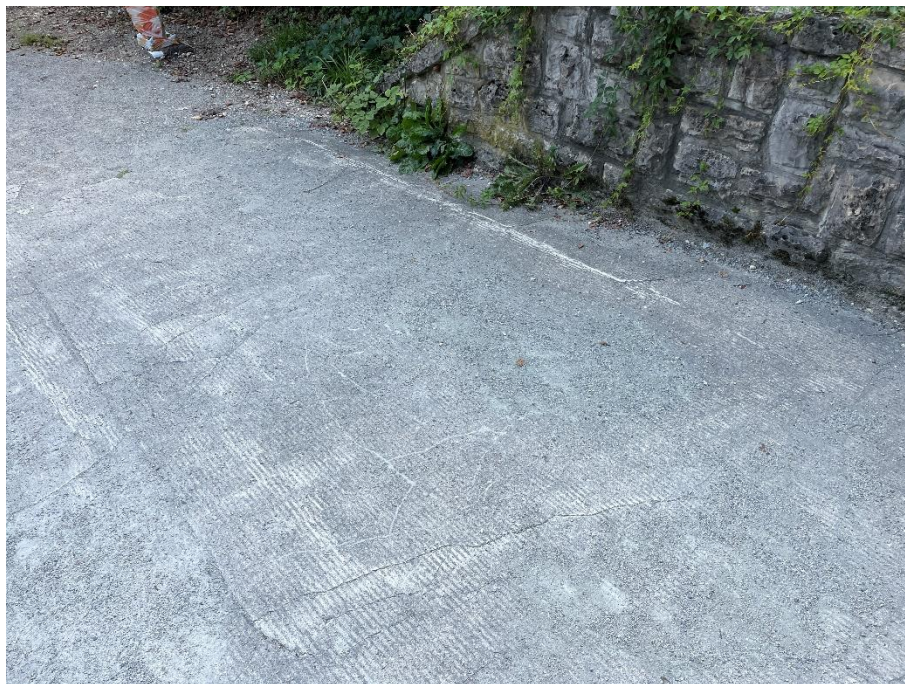
Fot. 5. Nawierzchnia na przepuście.

*Spękania i lokalnie drobne ubytki nawierzchni oraz zanieczyszczenia w postaci kruszywa, natomiast w narożnikach przy balustradzie wegetacja roślin – typowy widok nawierzchni*

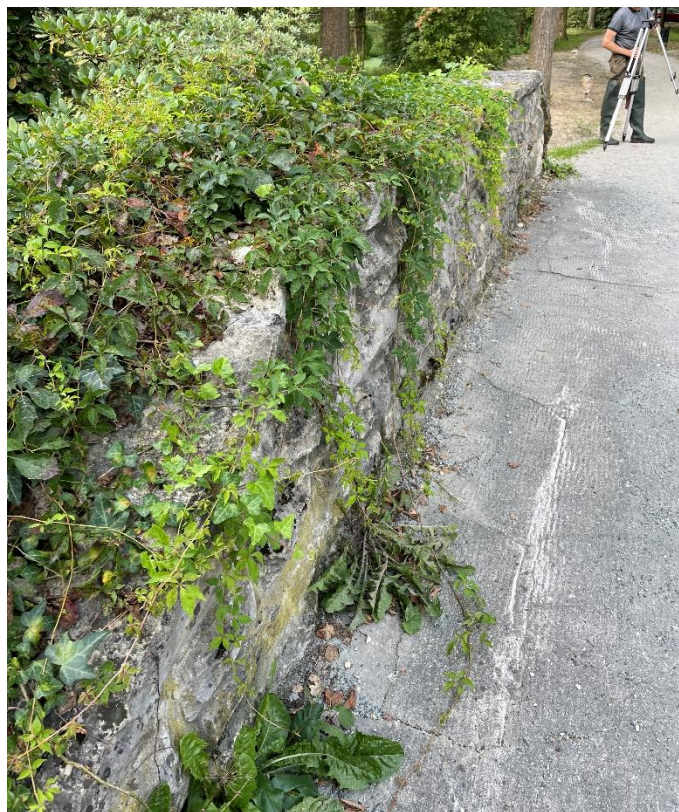
Fot. 6. Balustrada północna

*Bujana wegetacja roślin pnących na balustradzie kamiennej.*

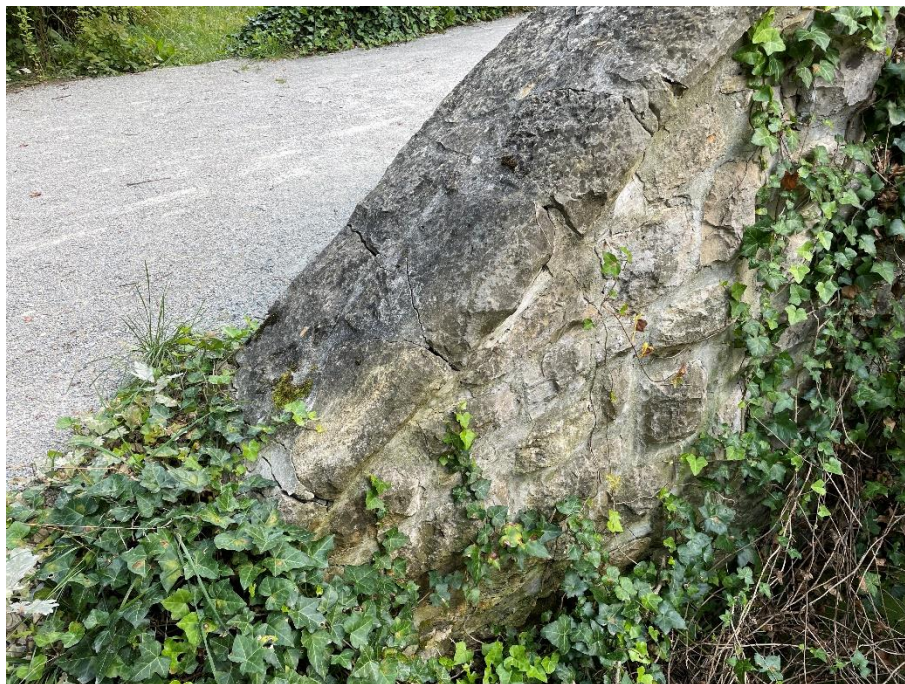
Fot. 7. Balustrada północna

*Wegetacja roślin oraz spękania spoin pomiędzy kamiennymi elementami balustrady*

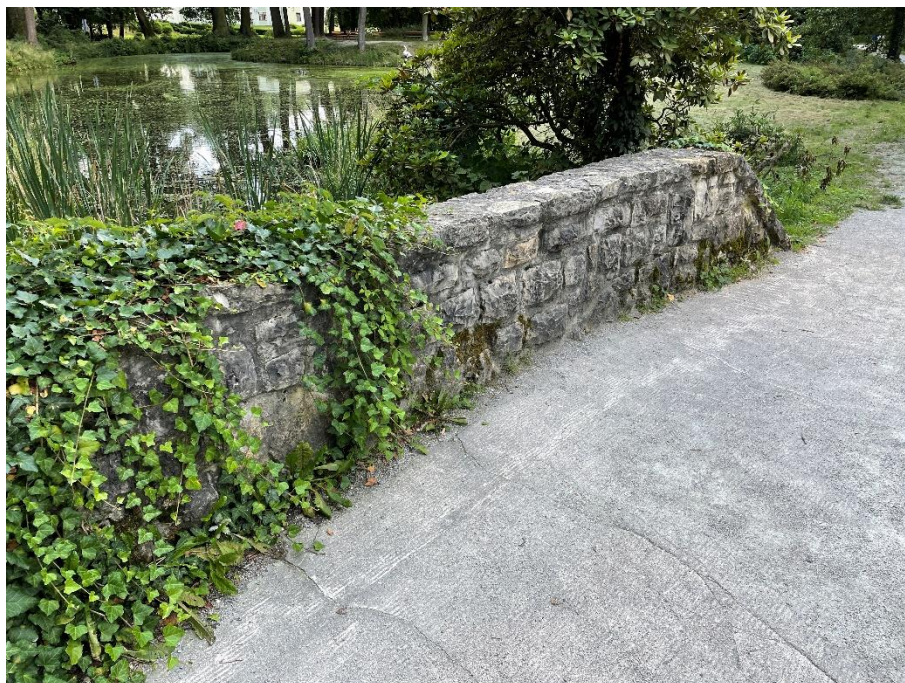
Fot. 8. Balustrada południowa

*Wegetacja roślin pnących oraz mchów na dolnej powierzchni balustrady*

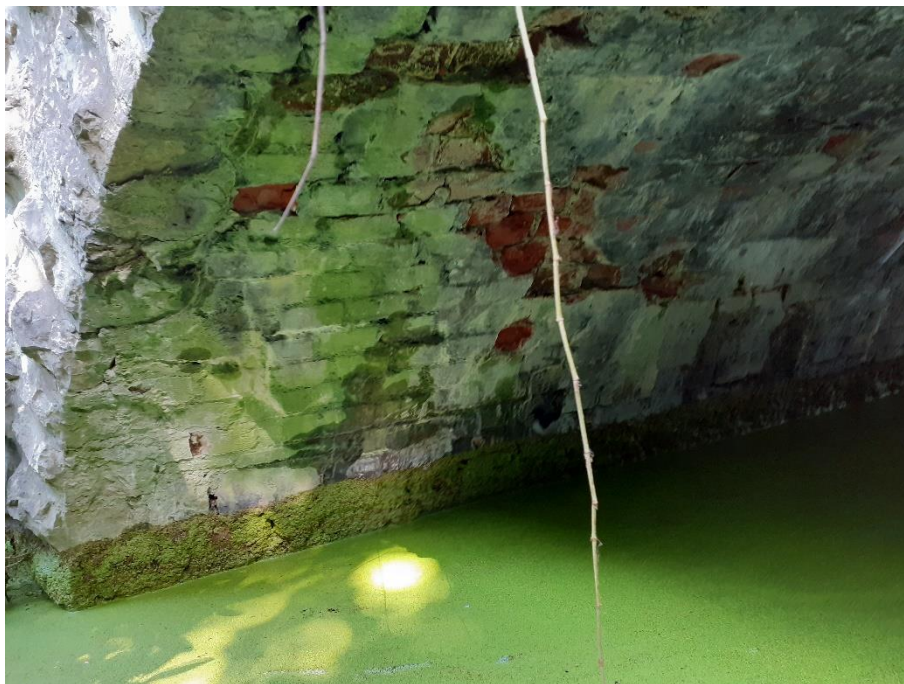
Fot. 9. Środek przepustu w obrębie portalu

*Powierzchnia w całości pokryta zaciekami rozpuszczalnych związków wymywanych ze spoin występują również ubytki na powierzchni cegieł, spoin oraz rysy*

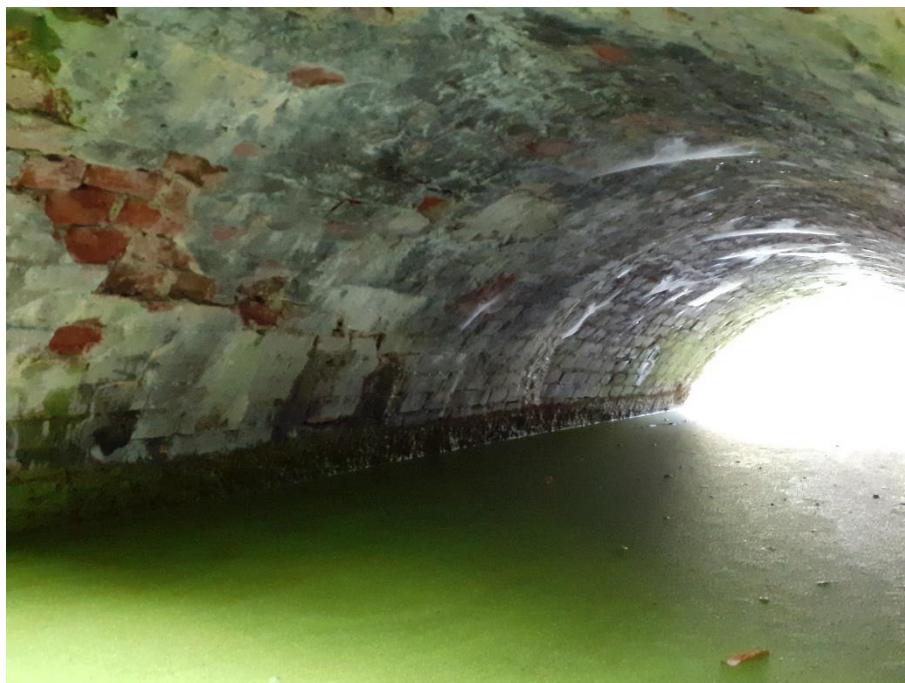
Fot. 10. Przepust w środkowej części od strony wschodniej

*Zacieki rozpuszczalnych związków wymywanych ze spoin, ubytki spoin i cegieł przecieki wody oraz zanieczyszczenia*

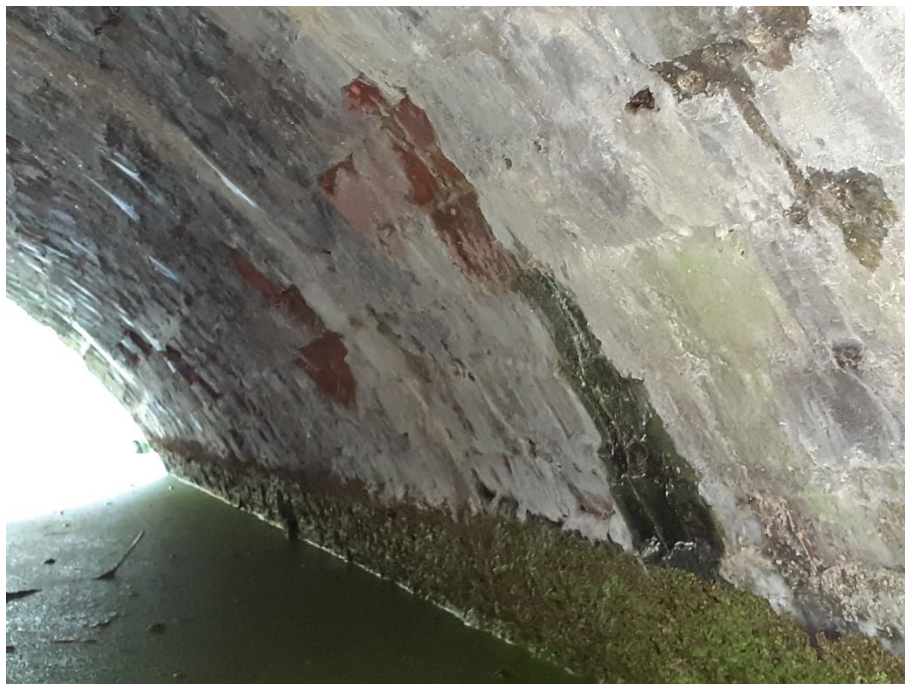
Fot. 11. Przepust w środkowej części od strony zachodniej

*Zacieki rozpuszczalnych związków wmywanych ze spoin, ubytki spoin i cegieł przecieki wody oraz zanieczyszczenia*

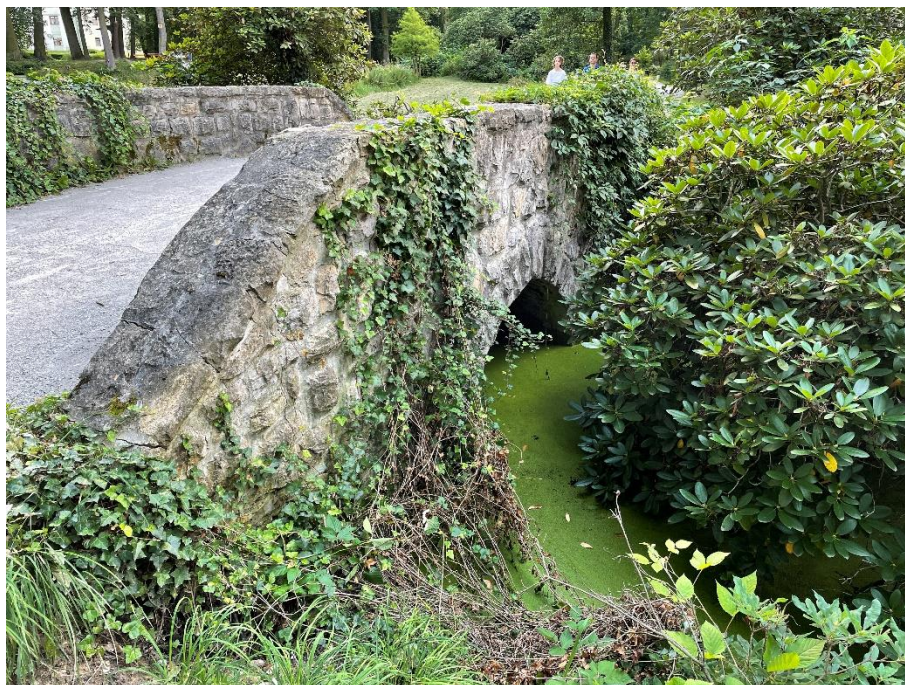
Fot. 12. Otoczenie przepustu od strony północnej

*Bujna wegetacja roślin pnących i ozdobnych, podobna sytuacja również po przeciwnej stronie przepustu*
