# **PROTOKÓŁ**

### **OBIEKTU MOSTOWEGO**

**MOST DROGOWY NA TERENIE ZESPOŁU PAŁACOWO-  
PARKOWEGO W MOSZNEJ**

# PROTOKÓŁ Z OKRESOWEJ KONTROLI ROCZNEJ NR 01/MZ/2022

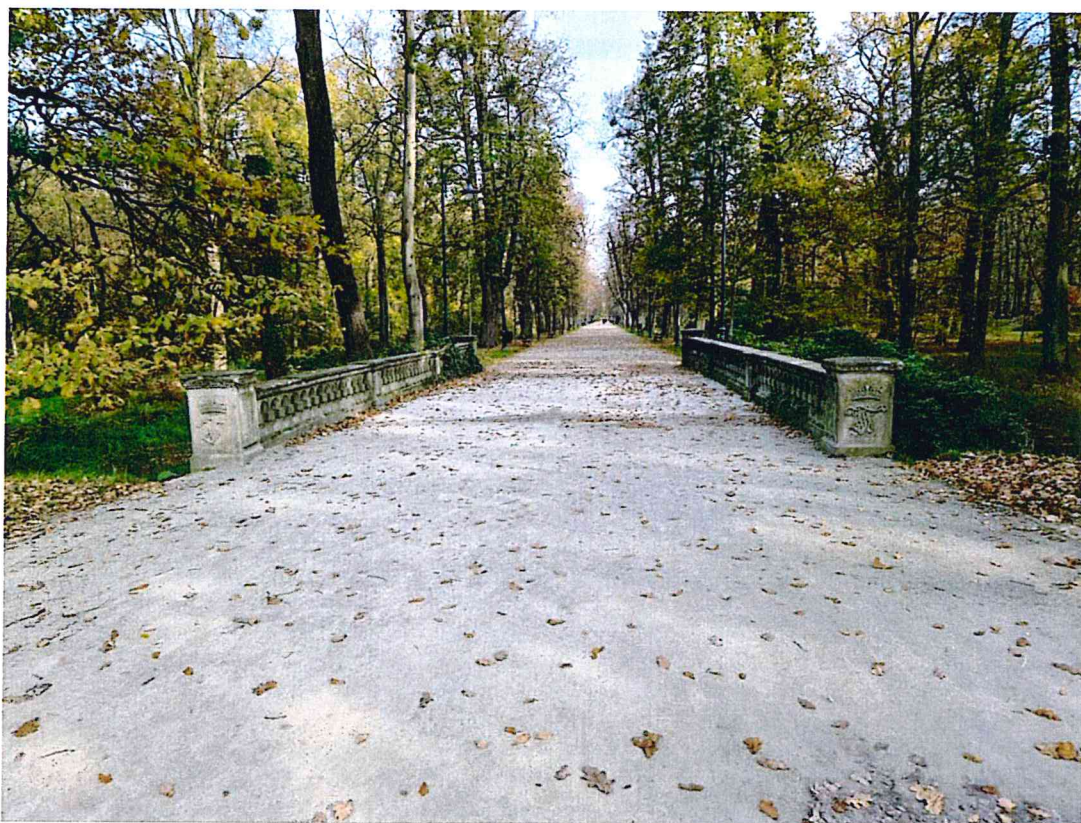
Fot. 1. Widok z poziomu drogi - jezdni, balustrady

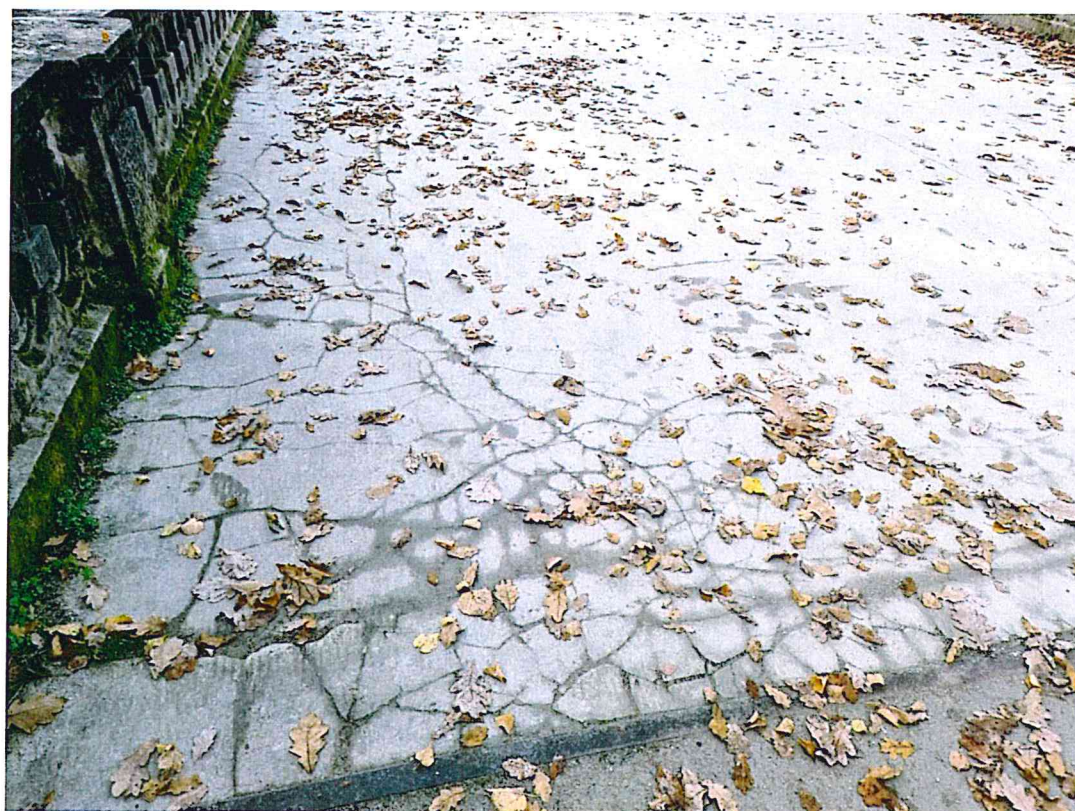
Lp.	Element	Rodzaj uszkodzenia	Ocena stanu
1	Nasypy w obrębie skarpy		dobry
2	Dojazdy w obrębie skrzydeł		dobry
3	Nawierzchnia jezdni	Wylewka betonowa spękana na całej powierzchni	niedostateczny
4	Nawierzchnia chodników, krawężniki, kapy, gzymsy, belki podporęczowe	Gzymsy żelbetowe z licznymi zaciekami i z ubytkami odsłaniającymi zbrojenie	niepokojący
5	Urządzenia odwadniające	brak	
6	Balustrady, bariery, osłony	Balustrady spękane, na dużych odcinkach zniszczone czapy, porośnięte mchami i bluszczem	niepokojący
7	Izolacje	Nie stwierdzono	
8	Urządzenia dylatacyjne	Nie stwierdzono	
9	Konstrukcja dźwigarów	Stalowe dźwigary obetonowane – odsłonięte części pótek korodujące	niepokojący
10	Płyta pomostu	Przez płytę przesiąka woda opadowa powodująca korozję ługującą oraz karbonatyzację skutkującą odpadaniu utuliny zbrojenia oraz jego korozję	niedostateczny
11	Wsporniki podchodnikowe	Nie dotyczy	
12	Przyczółki	Drobne zarysowanie przyczółków	Niepokojący

Fot. 2. Widok nawierzchni

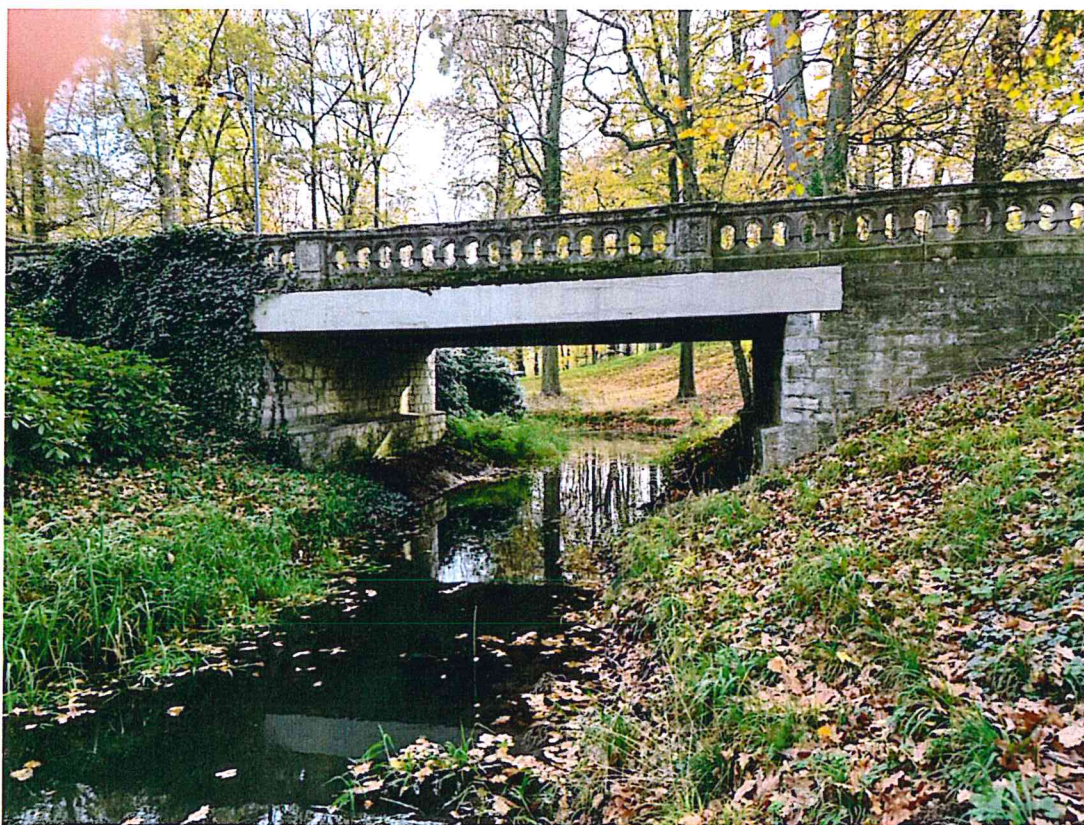
13	Filary	Nie dotyczy	
14	Łożyska	Nie dotyczy	
15	Przestrzeń podmostowa	Otoczenie przy przyczółkach porośnięte intensywną roślinnością, częściowe zamulenie koryta	Niepokojący
16	Urządzenia obce	Brak	
OCENA CAŁEGO OBIEKTU:			
Uszkodzenia zagrażające bezpieczeństwu ruchu publicznego (opis)			Nie stwierdzono
Uszkodzenia zagrażające katastrofą budowlaną			Nie stwierdzono

Fot. 3. Widok koryta cieku pod mostem

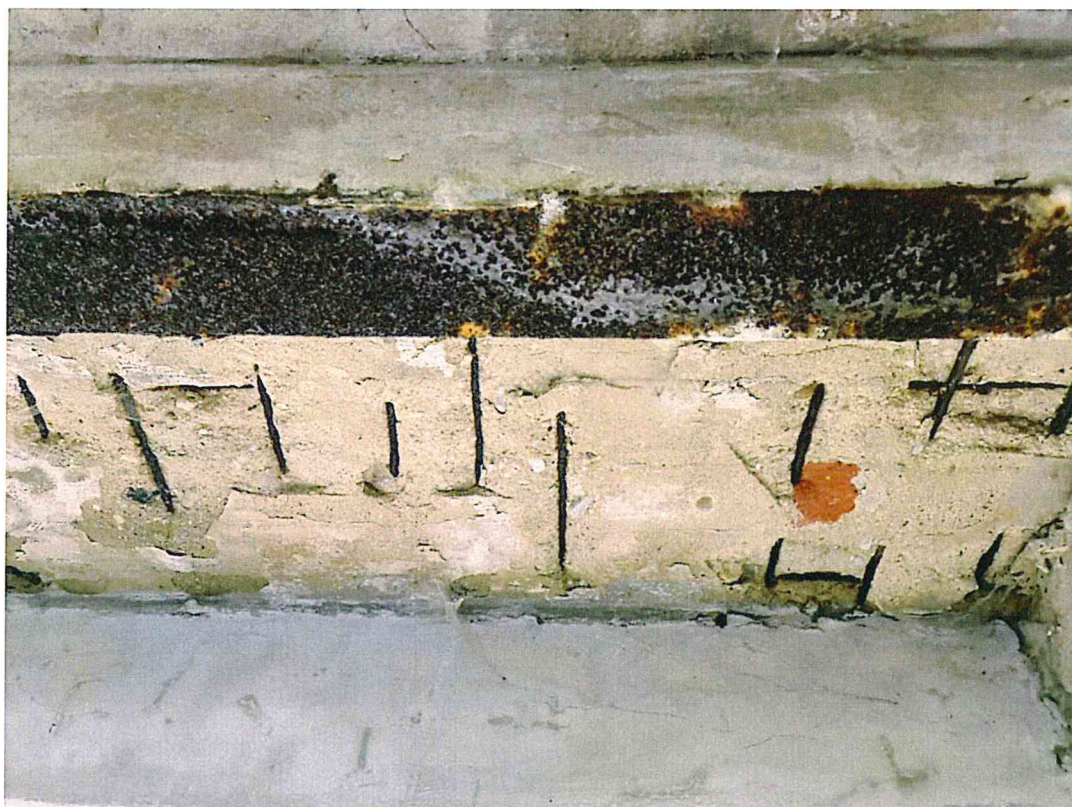
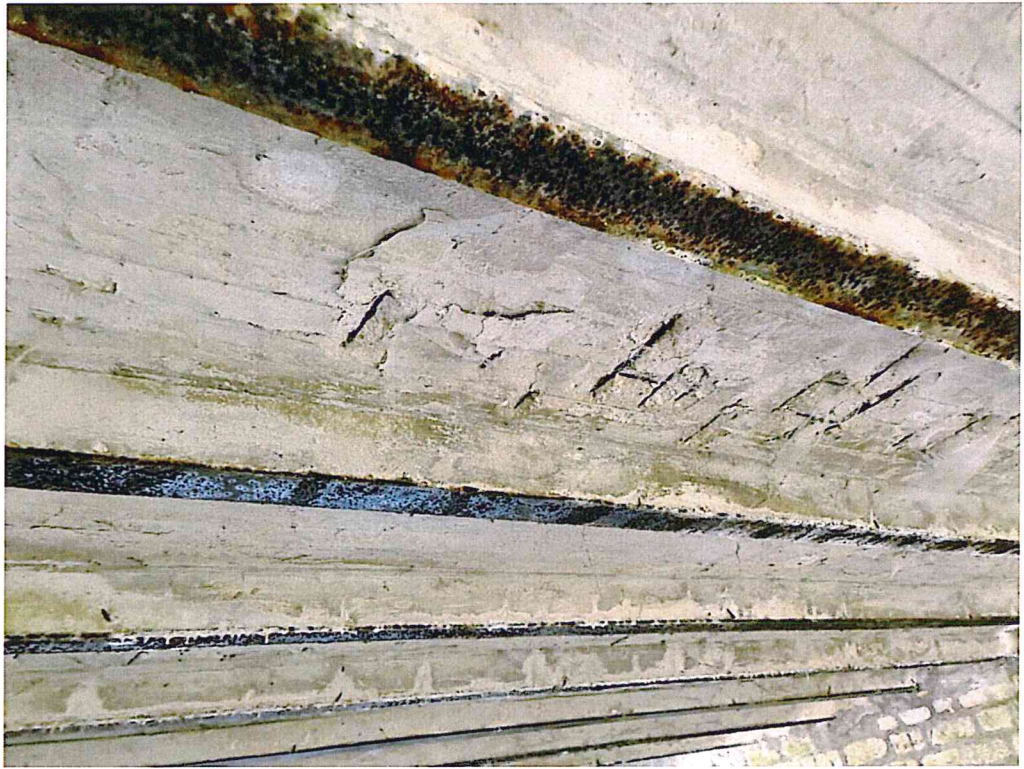
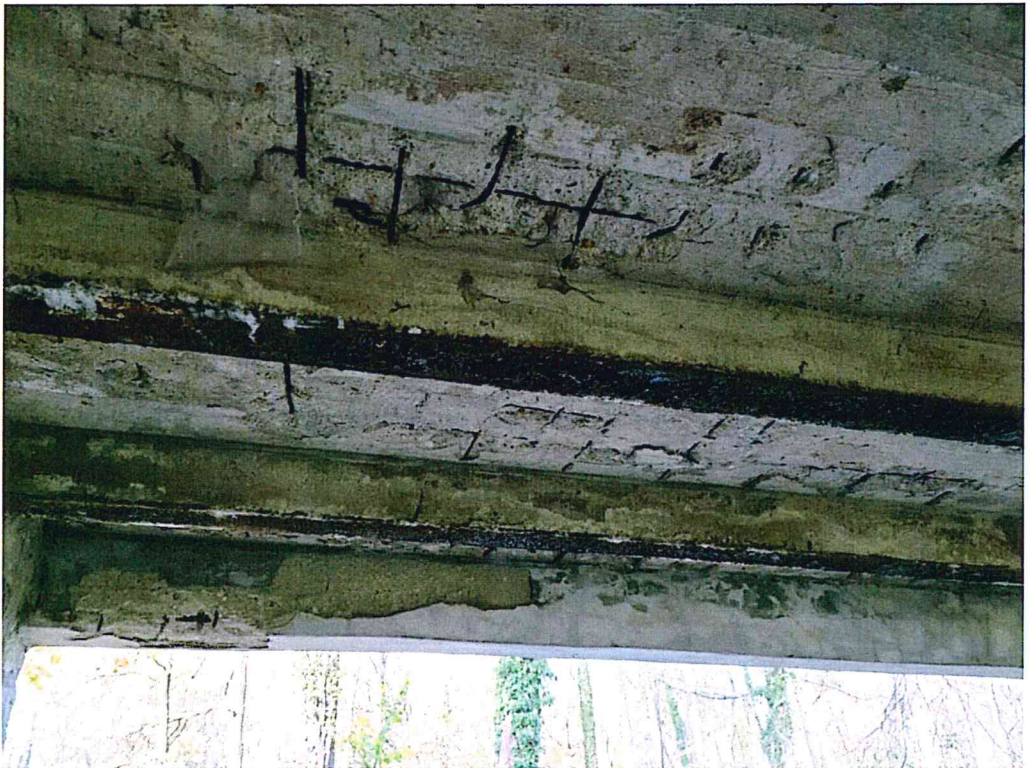
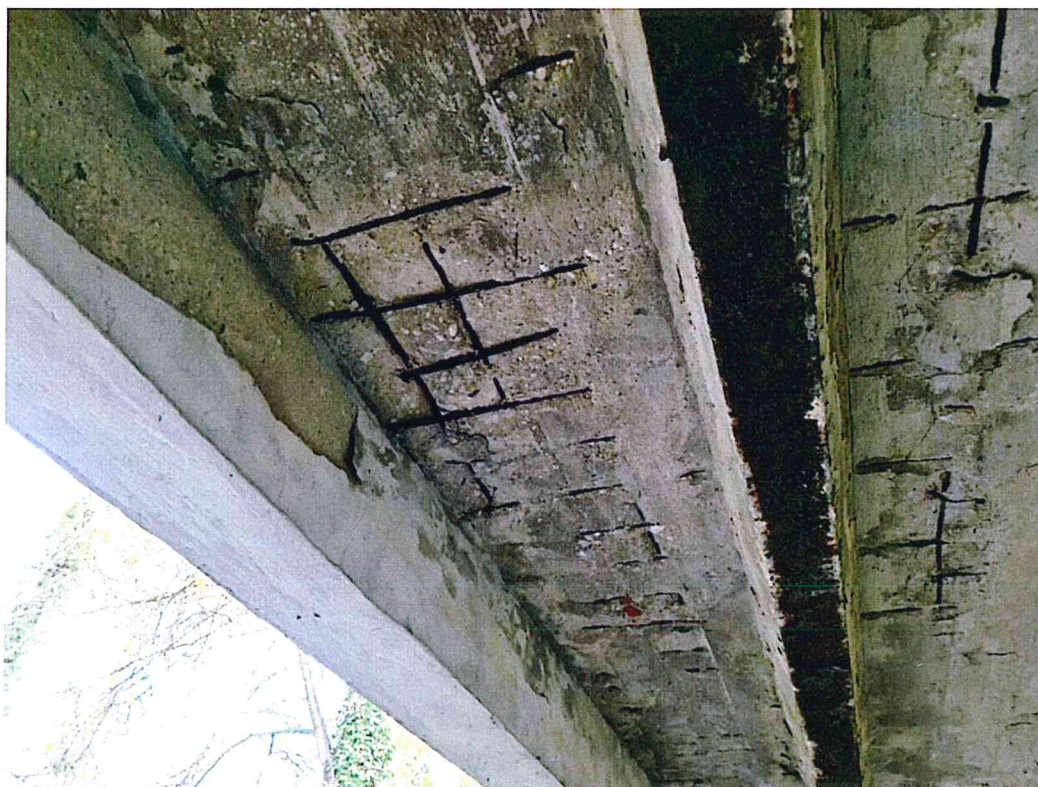
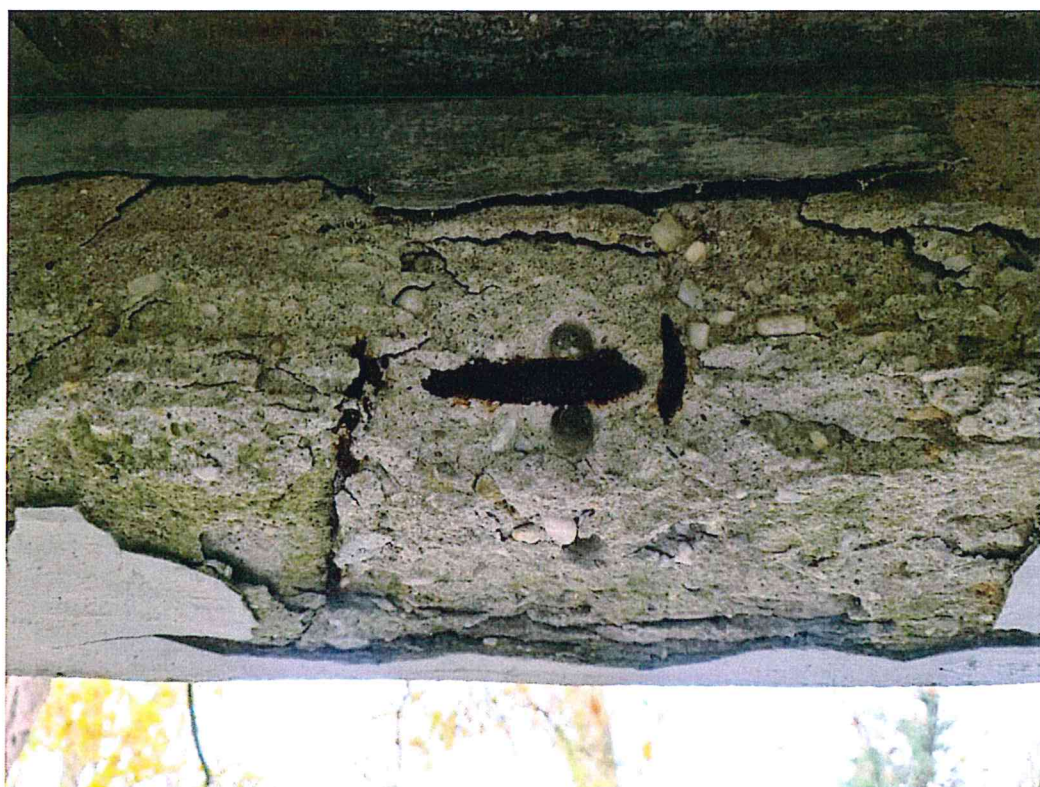
Fot. 4, 5, 5, 6, 7, 8. Uszkodzenia płyty pomostowej i belki gzymsowej oraz korodujące pręty zbrojenia i stopki dźwigarów

W wyniku przeprowadzonego przeglądu uznaje się, że obiekt mostowy wymaga napraw ale może być użytkowany bez konieczności wprowadzania ograniczeń w ruchu	
Zaleca się wykonanie następujących robót naprawczych, konserwacyjnych i porządkowych	
1	Konserwacja balustrad - oczyszczenie oraz wypełnienie rys i pęknięć, uzupełnienie czap
2	Naprawa uszkodzeń betonu w miejscach widocznego zbrojenia w elementach konstrukcji mostu wraz oczyszczeniem i zabezpieczeniem antykorozyjnym zbrojenia oraz belek pomostowych
3	Wymiana nawierzchni mostu
4	Podczas wymiany nawierzchni odsłonięcie płyty pomostowej i wykonanie warstwy spadkowej oraz izolacyjnej
5	Wykonanie zabezpieczenia rysy na przyczółkach
6	Zabezpieczenie przyczółków poprzez hydrofobizację
7	Oczyszczenie całej widocznej powierzchni od spodu konstrukcji wraz z usunięciem uszkodzonej otuliny
8	Oczyszczenie elementów mostu z mchów i porostów

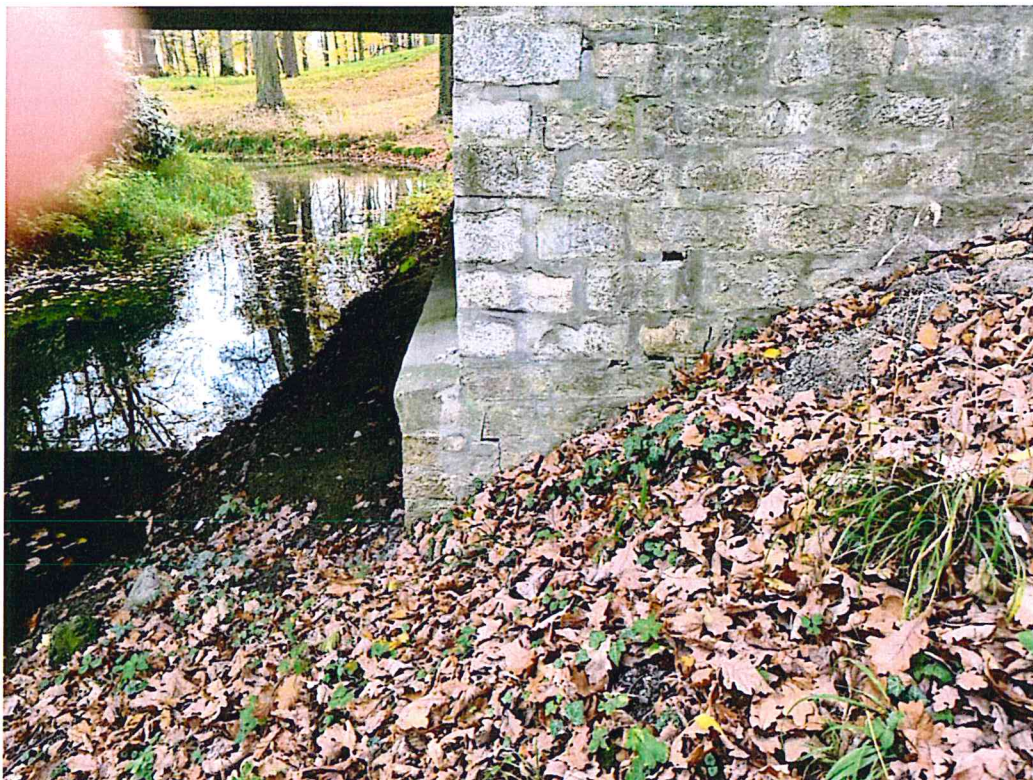
Fot. 9. Drobne zarysowania przyczółka

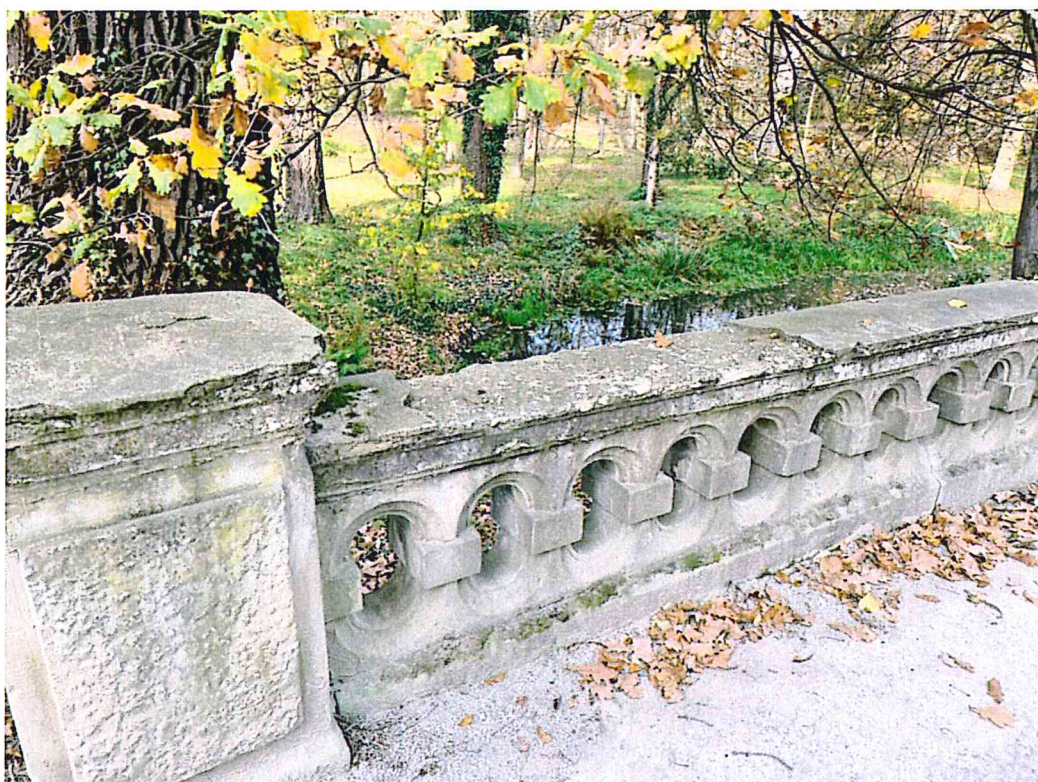
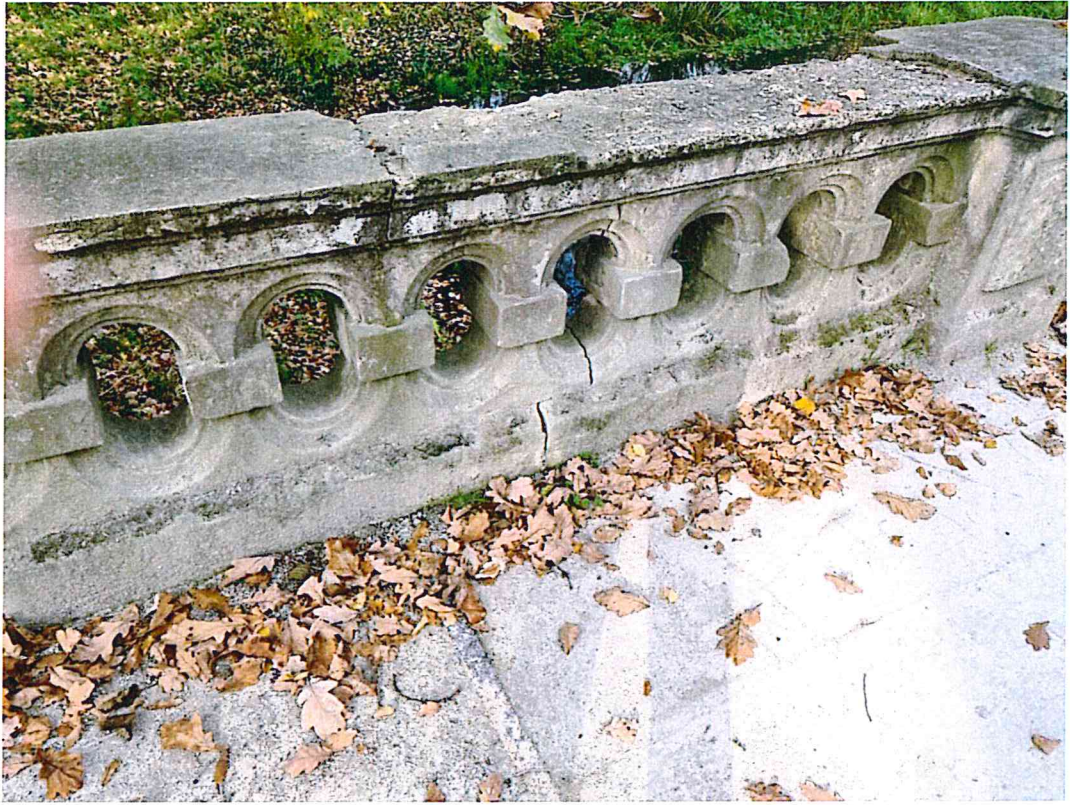
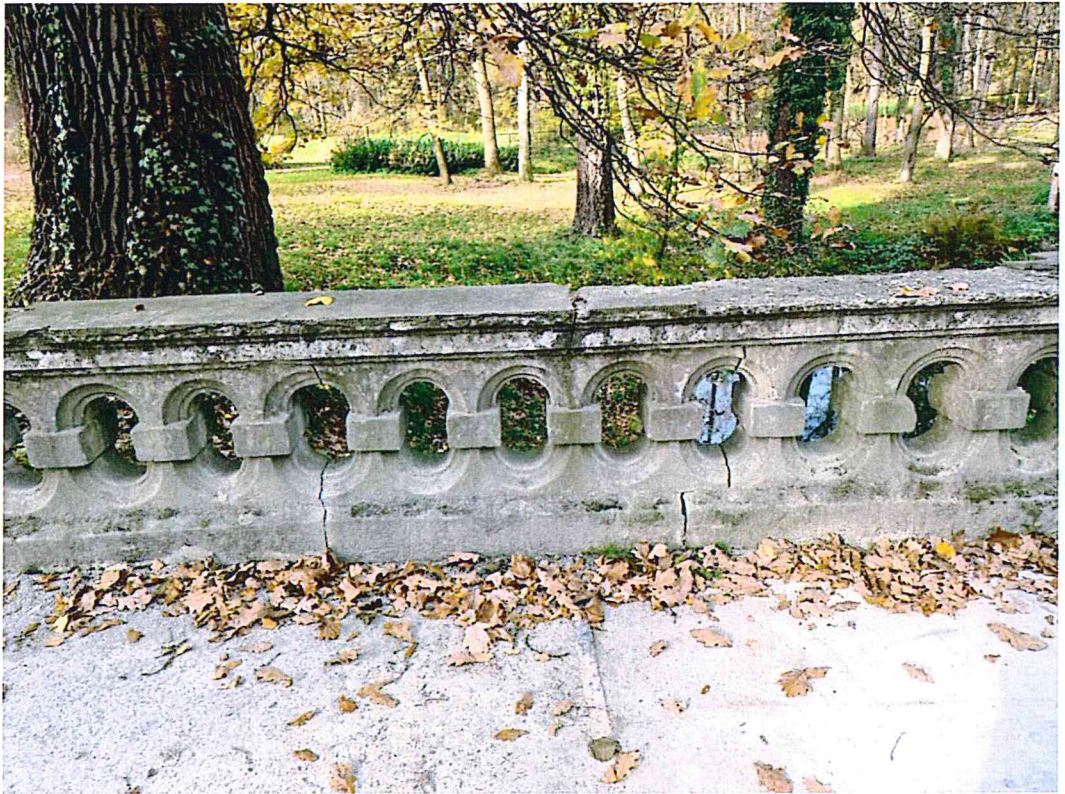
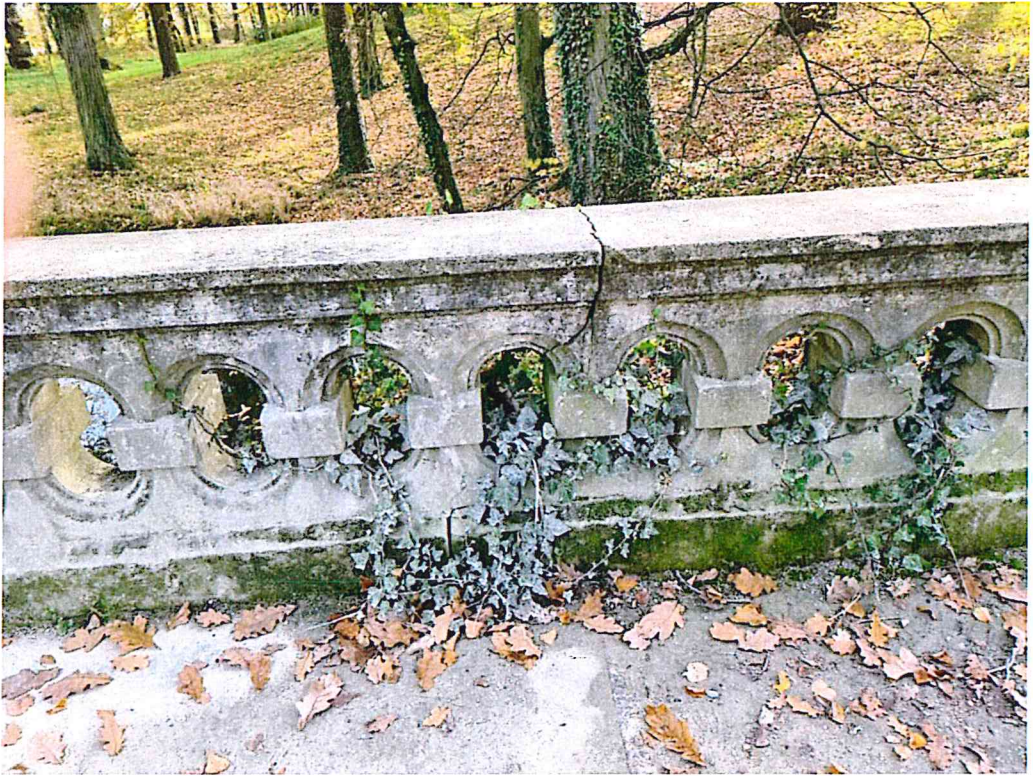
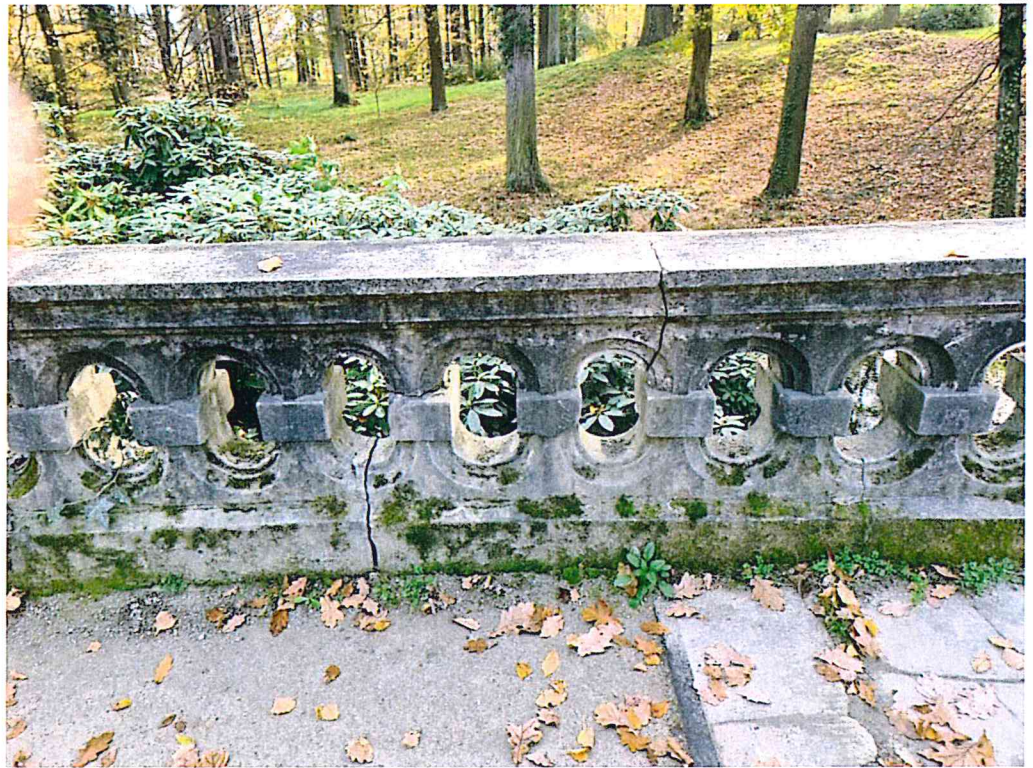
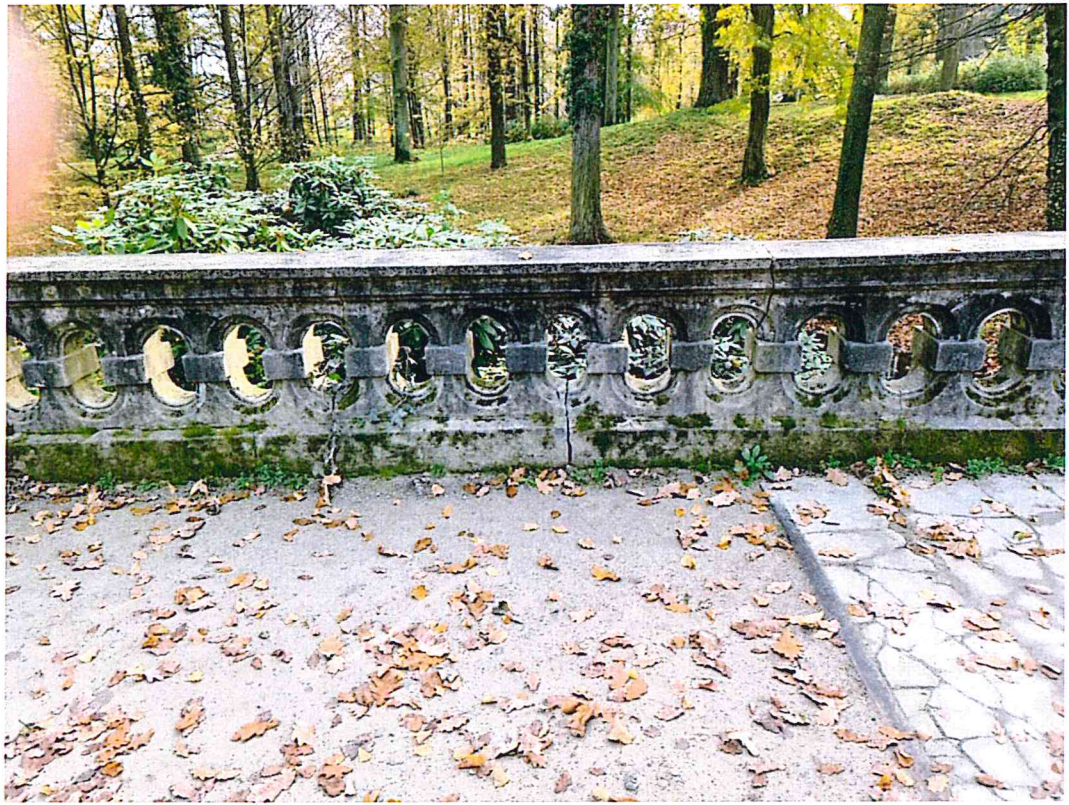
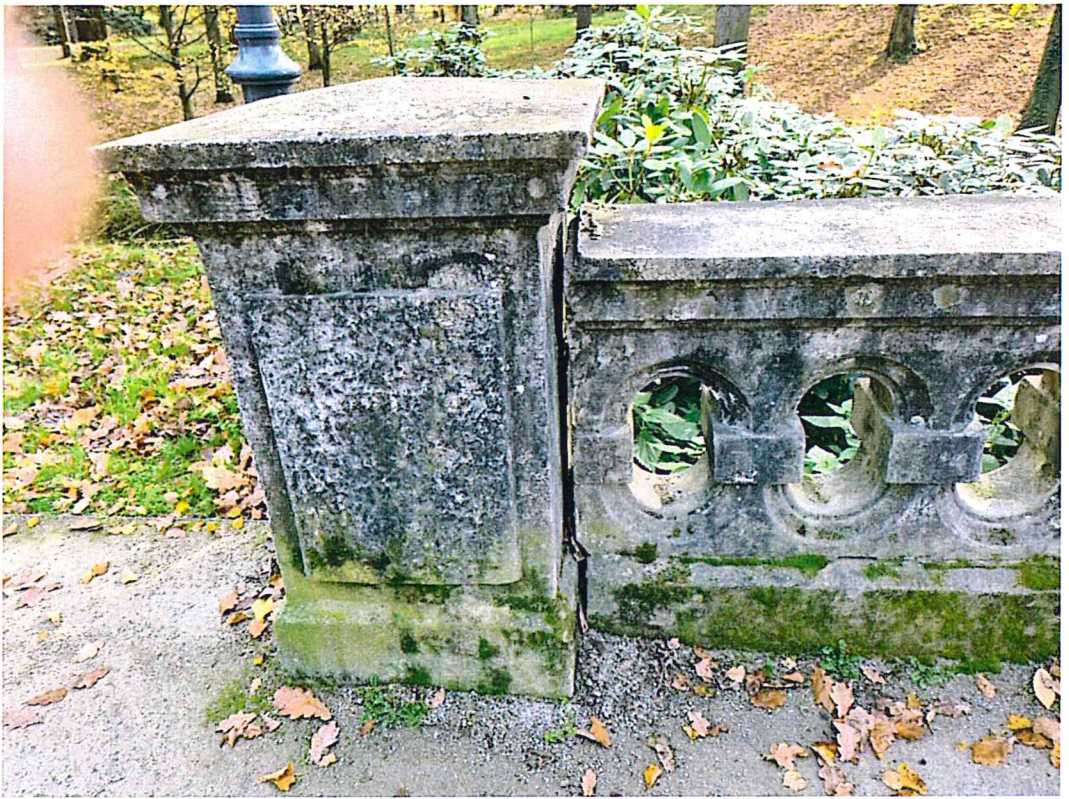
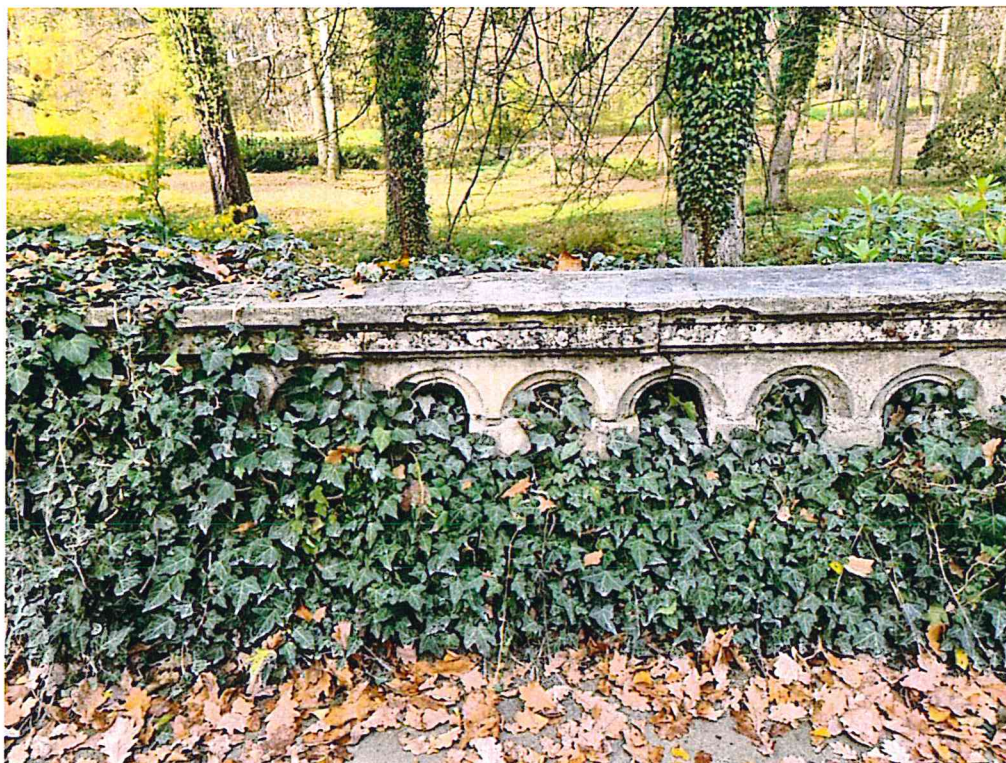
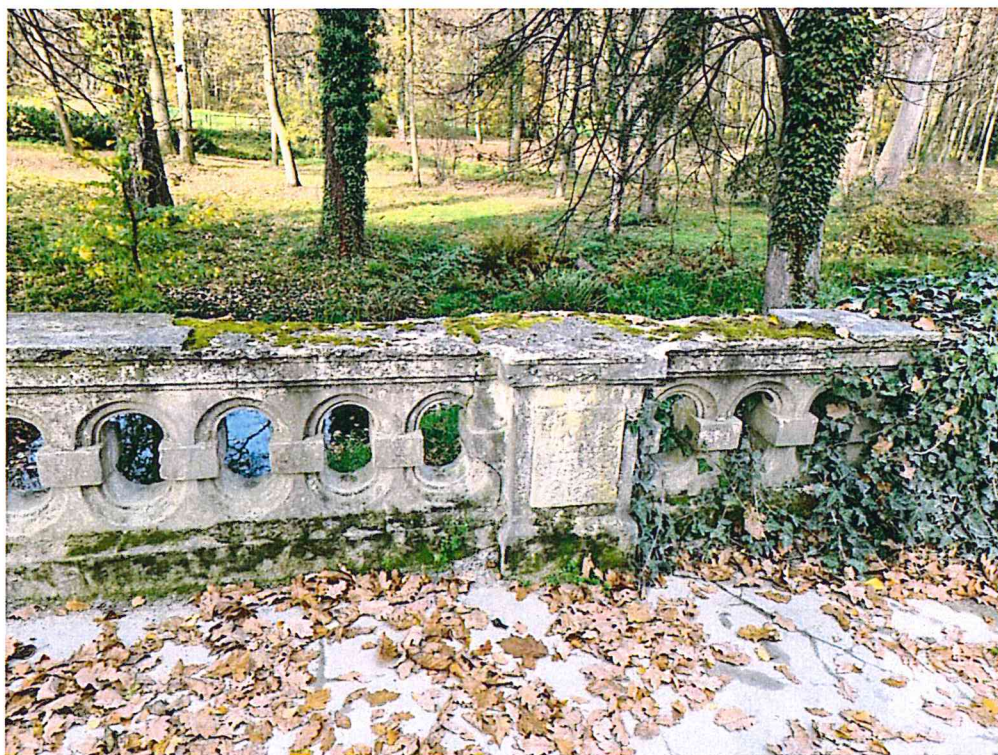
Fot. 10, 11, 12, 13, 14, 15, 16, 17, 18. Uszkodzenia balustrady
