# PROTOKÓŁ

### OBIEKTU MOSTOWEGO

**MOST DROGOWY NA TERENIE ZESPOŁU PAŁACOWO-PARKOWEGO W MOSZNEJ**

# PROTOKÓŁ Z OKRESOWEJ KONTROLI ROCZNEJ NR 04/MZ/2022

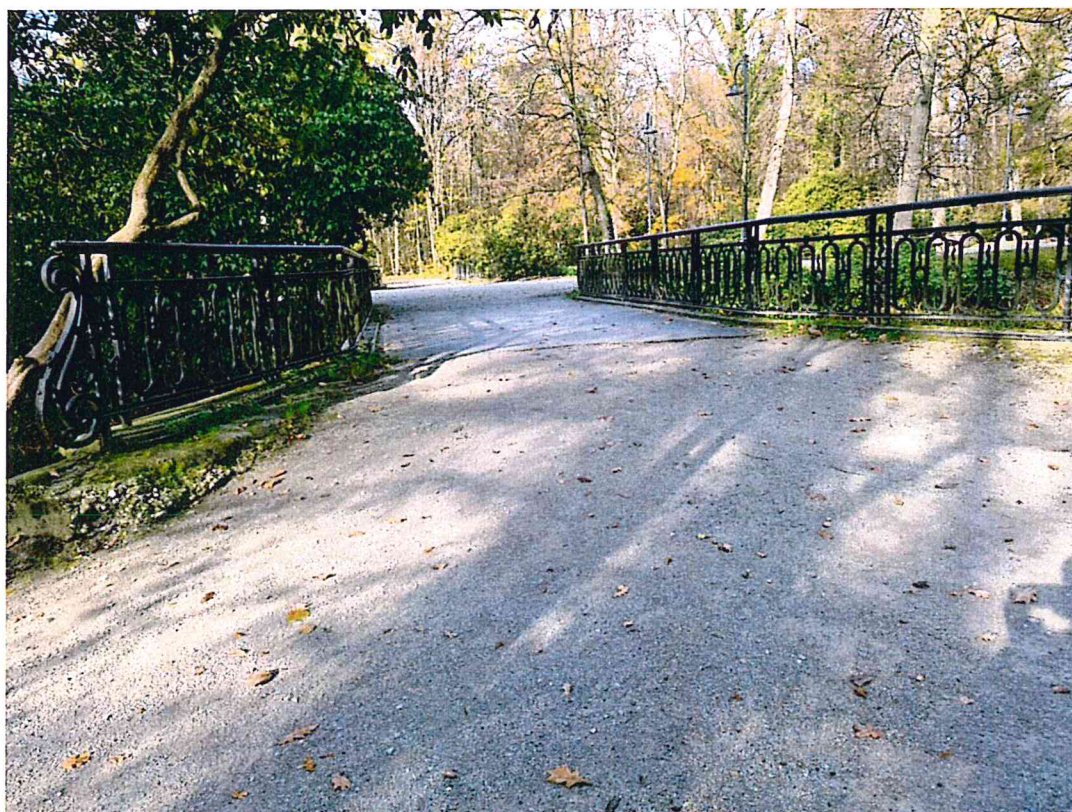
Fot. 1. Widok z poziomu drogi - jezdni, balustrady

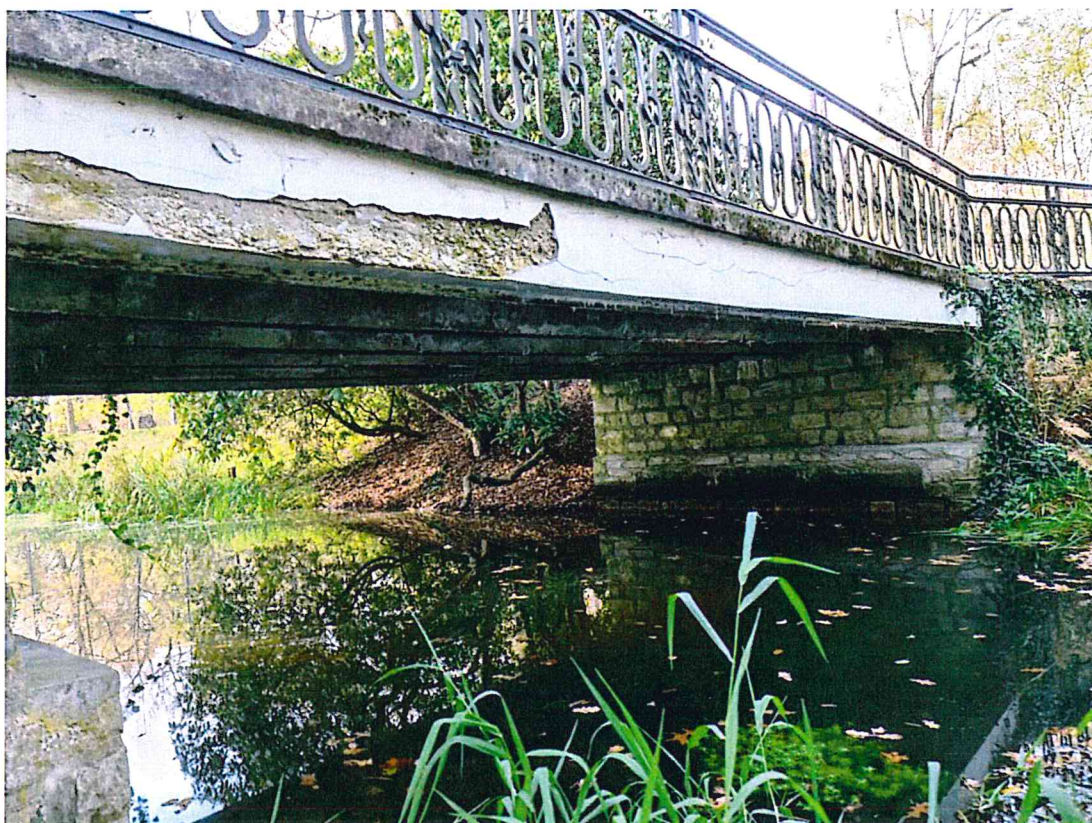
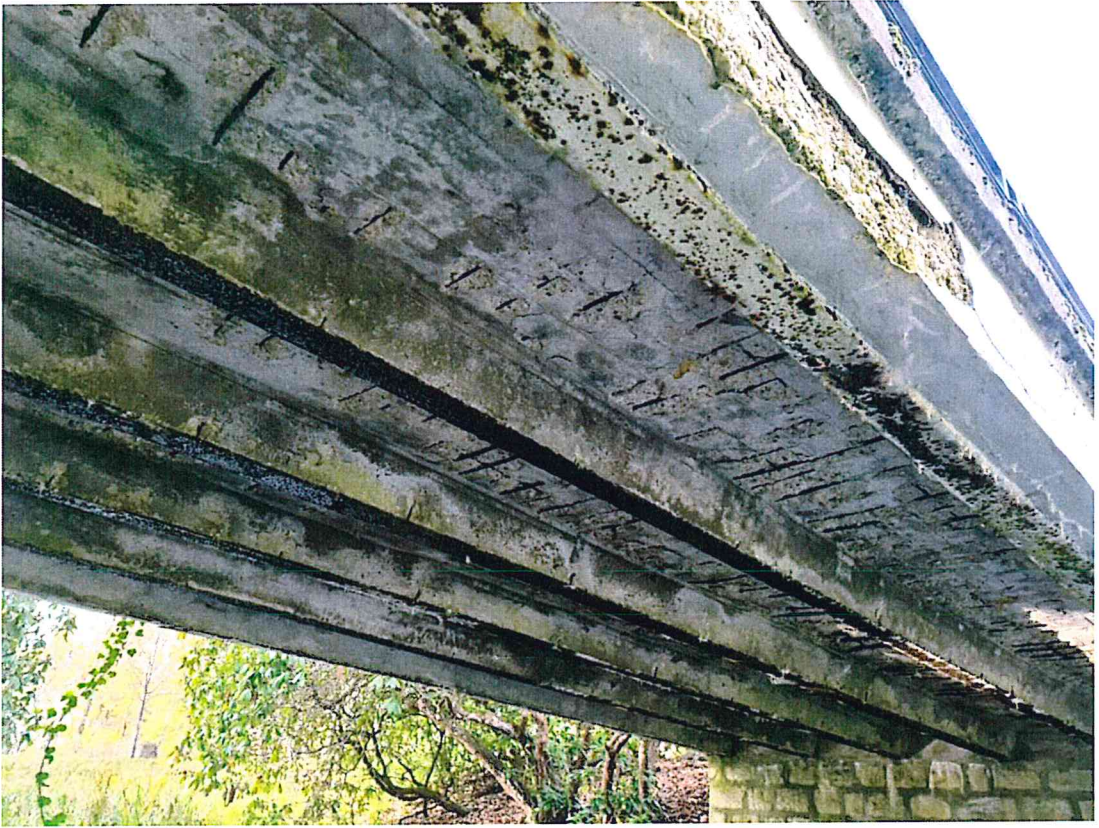
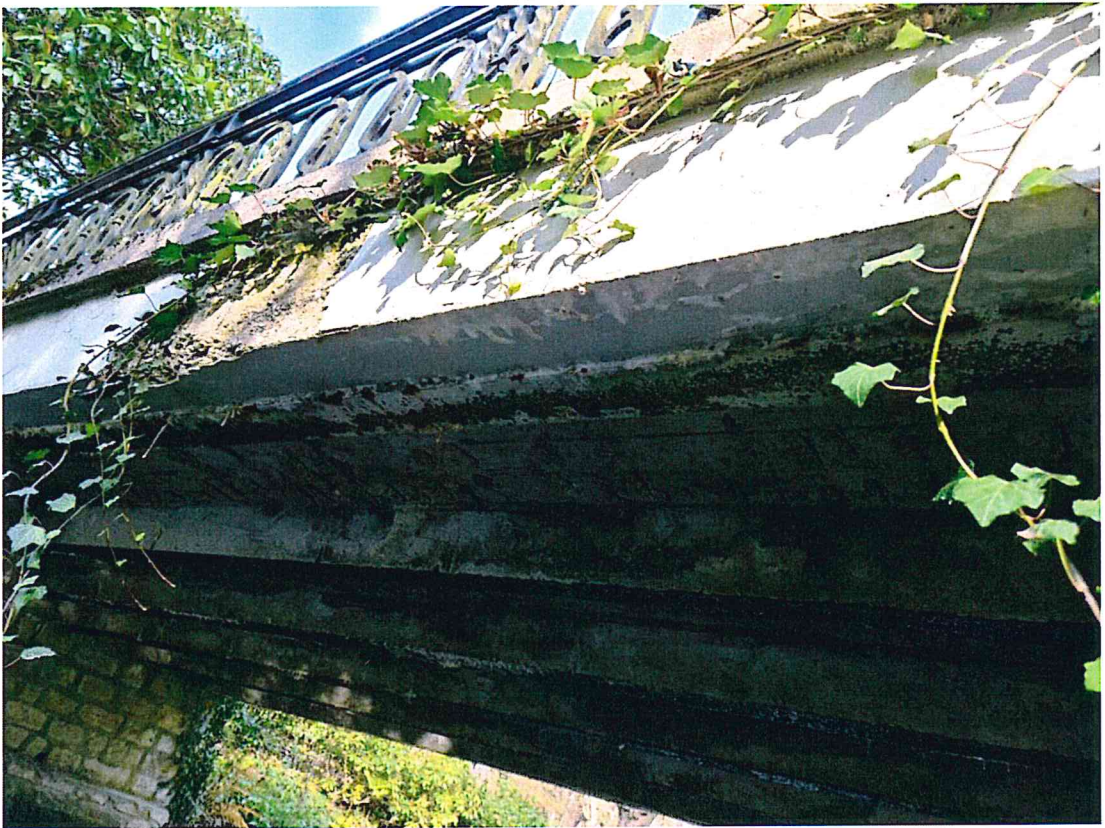
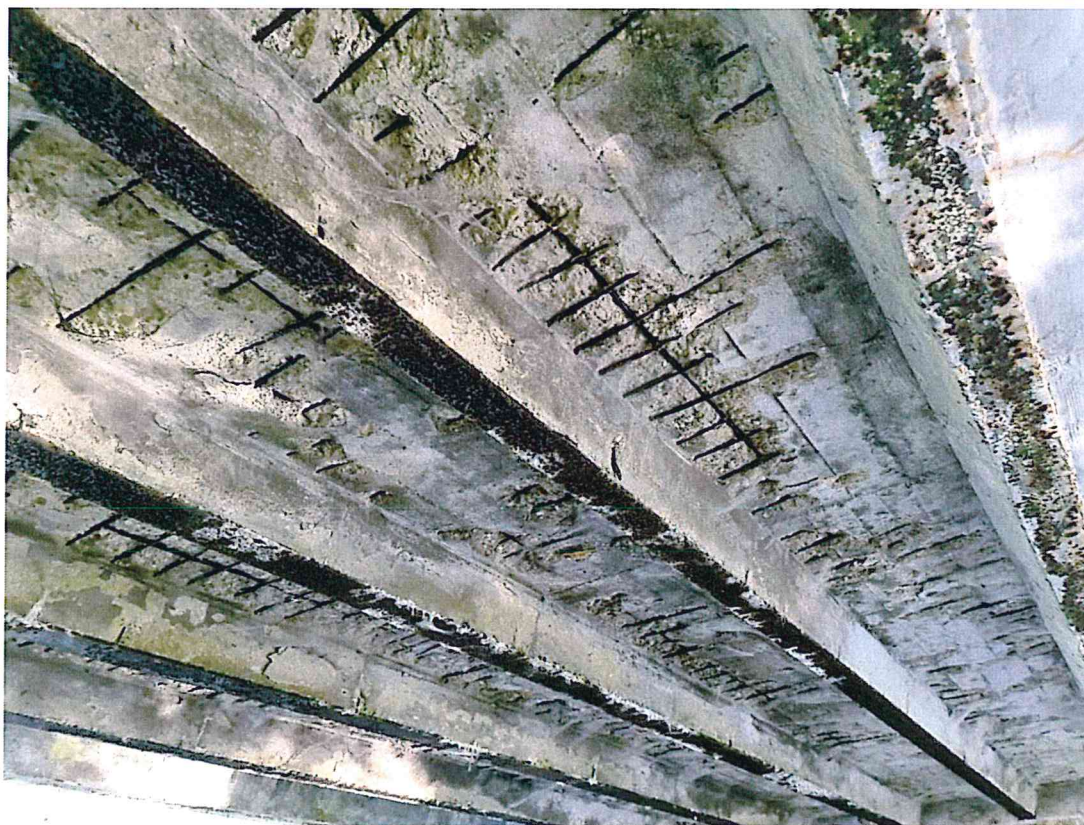
Fot. 2, 3, 4, 5. Widok belki gzymsowej, dźwigarów i płyty

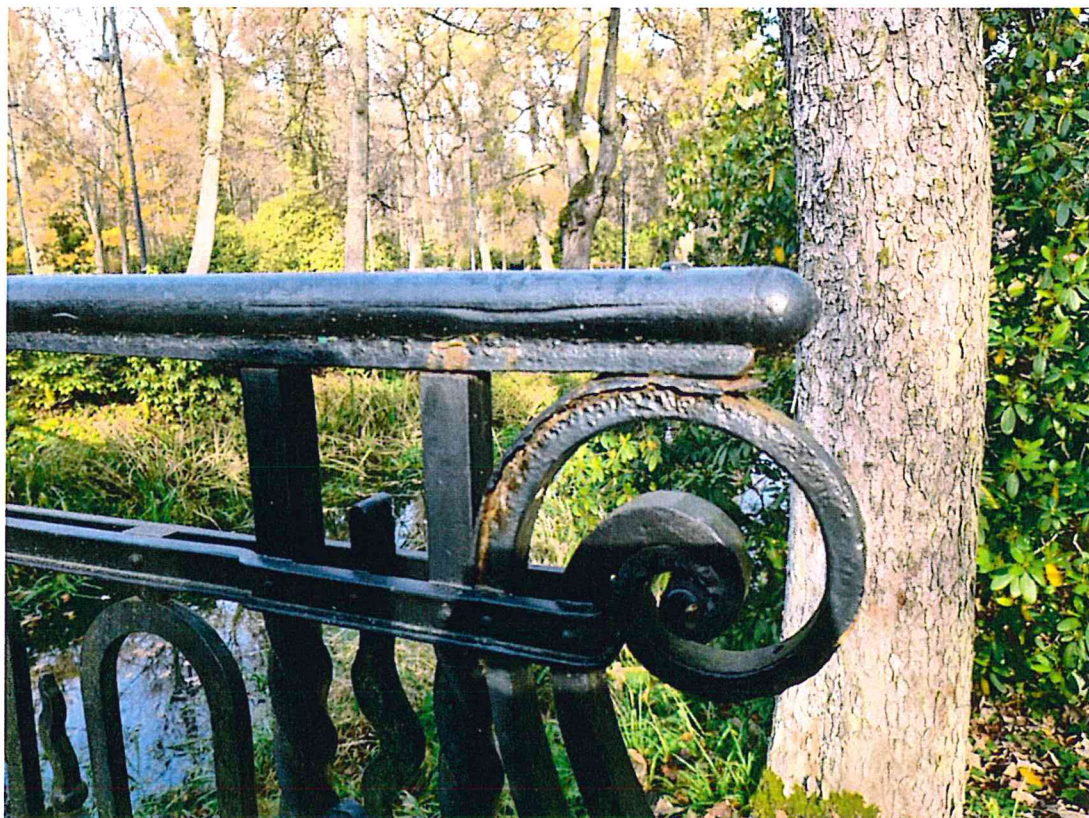
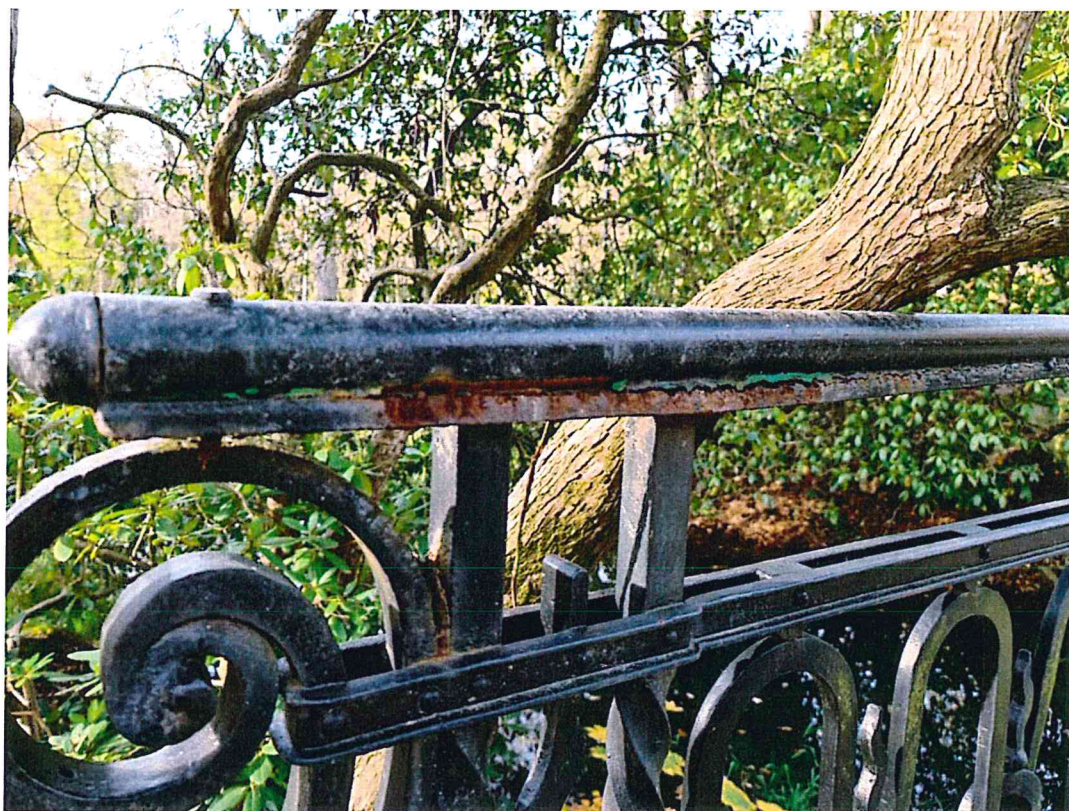
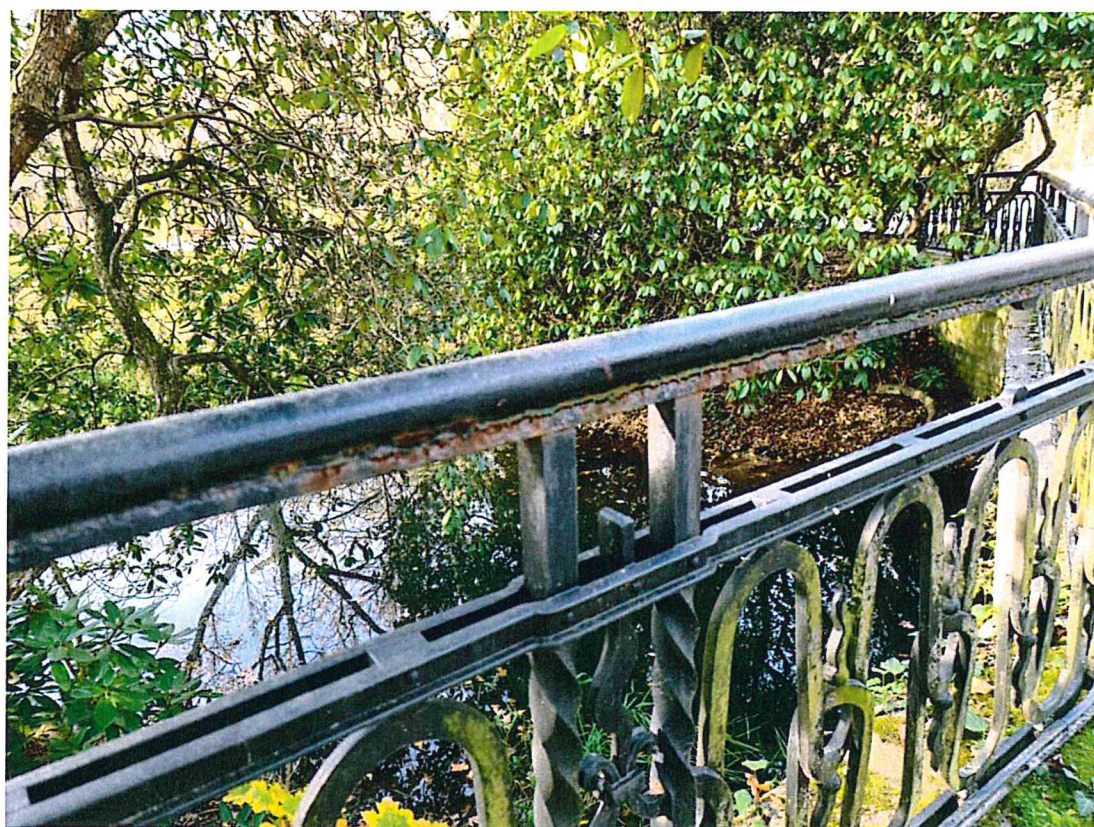
Fot. 6, 7, 8. Ogniska korozji na balustradzie

W wyniku przeprowadzonego przeglądu uznaje się, że obiekt mostowy wymaga napraw ale może być użytkowany bez konieczności wprowadzania ograniczeń w ruchu	
Zaleca się wykonanie następujących robót naprawczych, konserwacyjnych i porządkowych	
1	Konserwacja balustrad - oczyszczenie z rdzy i uzupełnienie powłok malarskich
2	Naprawa uszkodzeń betonu w miejscach widocznego zbrojenia w elementach konstrukcji mostu wraz oczyszczeniem i zabezpieczeniem antykorozyjnym zbrojenia oraz belek pomostowych
3	Oczyszczenie elementów mostu z mchów i porostów
4	Oczyszczenie całej widocznej powierzchni od spodu konstrukcji wraz z usunięciem uszkodzonej otuliny
5	Wykonanie zabezpieczenia rysy na przyczółkach i skrzydełkach
6	Zabezpieczenie przyczółków i skrzydełek poprzez hydrofobizację
7	
8

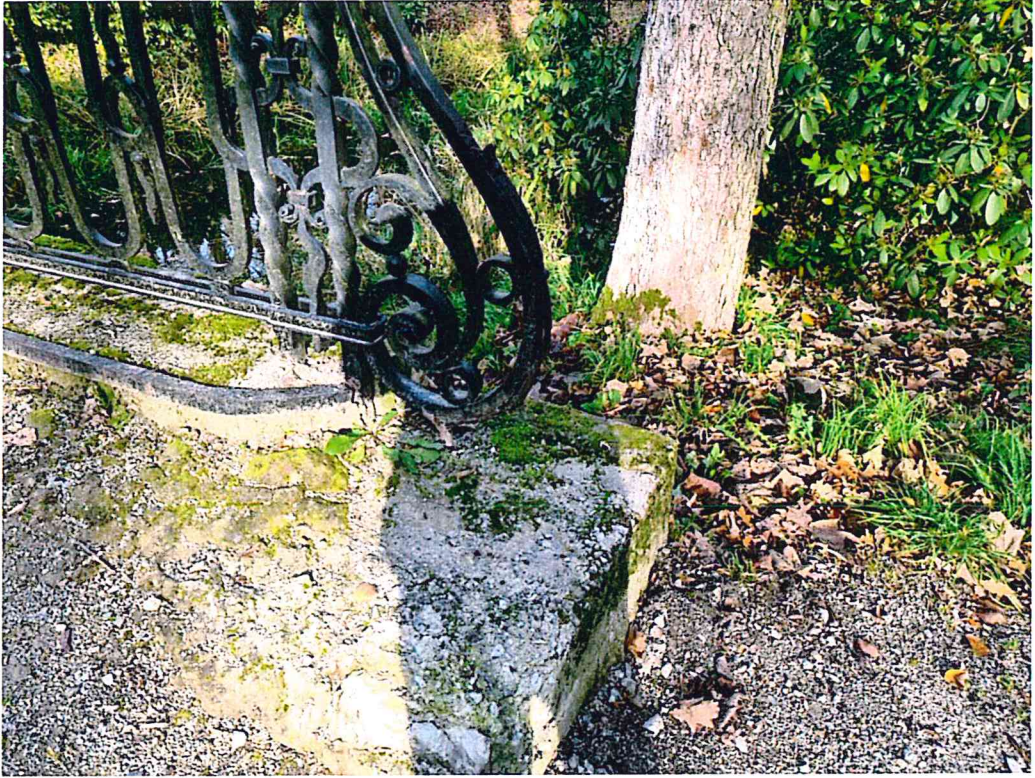
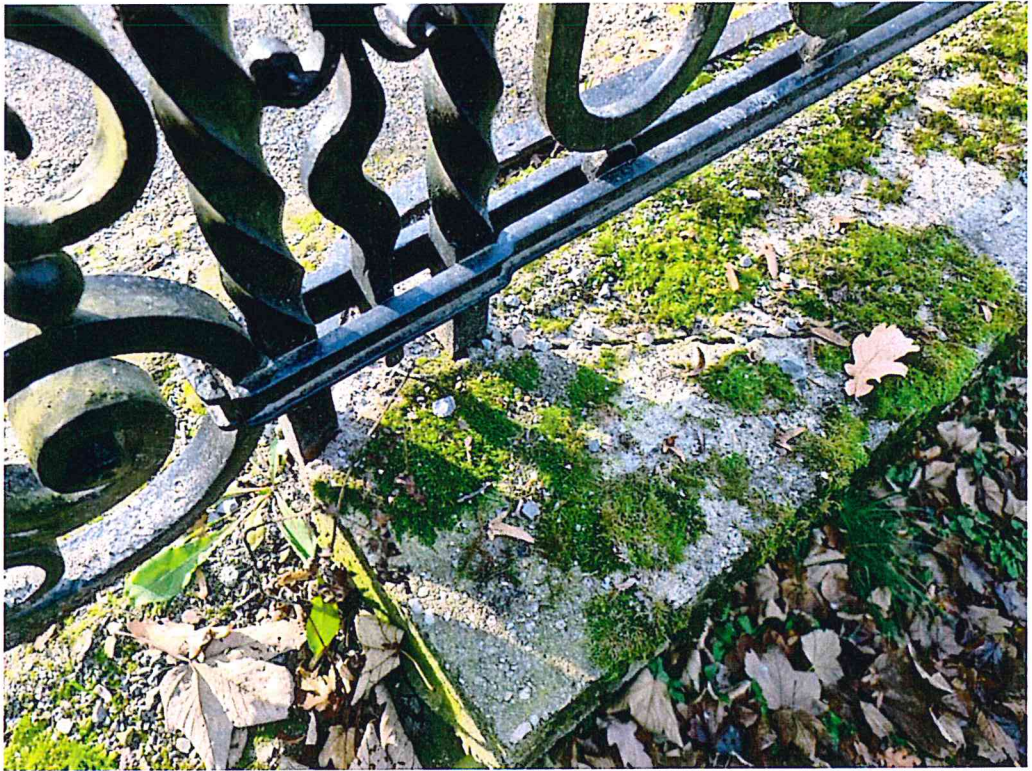
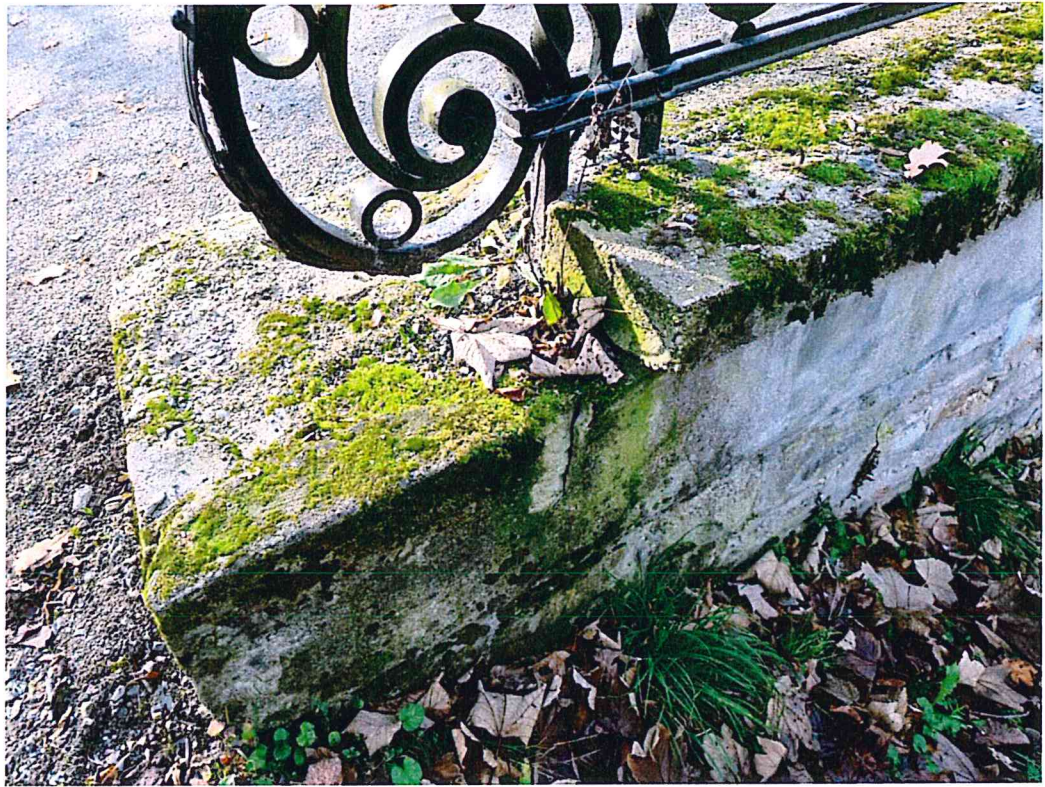
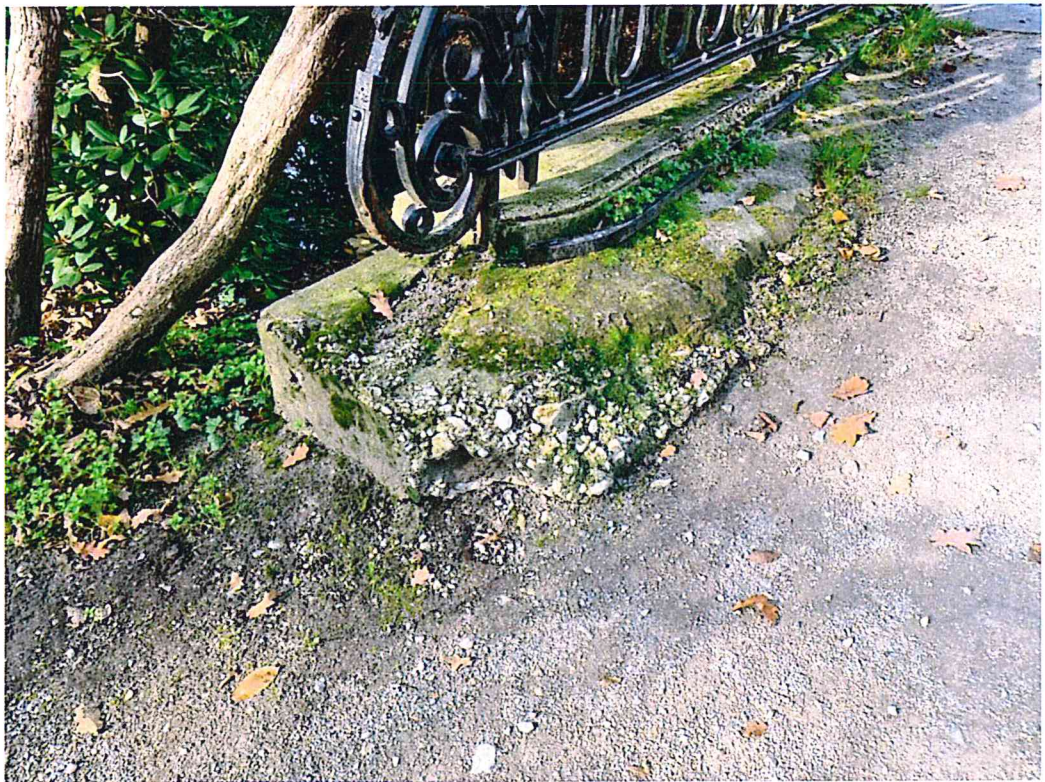
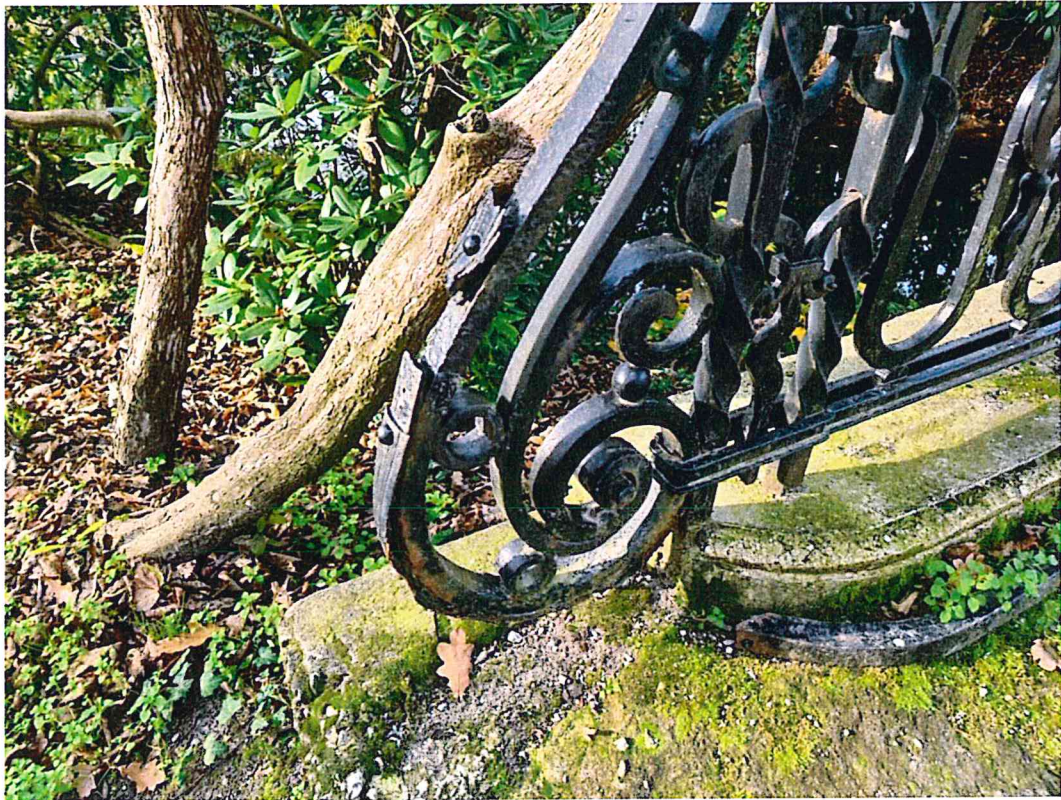
Fot. 9, 10, 11, 12, 13. Uszkodzenia skrzydełek z widocznymi ogniskami korozji na elementach balustrady

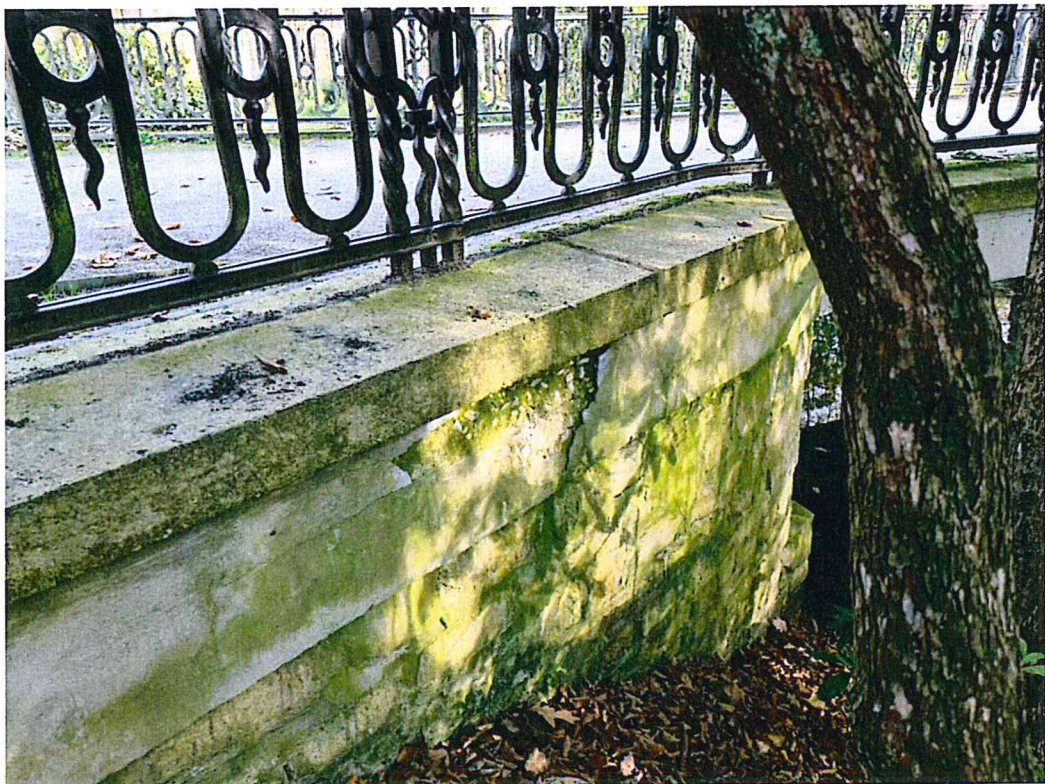
Fot. 14. Drobne zarysowania skrzydełka
