Zamawiający:	Województwo Opolskie z siedzibą w Opolu ul. Piastowska 14 45-082 Opole
Przedmiot zamówienia:	Sporządzenie ekspertyzy technicznej mostów parkowych na terenie zespołu pałacowo-parkowego w Mosznej
Umowa:	BSW.042.17.2021r.

**Most nr 1 na terenie zespołu pałacowo-parkowego w Mosznej w ciągu al. Lipowej**

Przedmiotem opracowania jest ekspertyza stanu technicznego mostu o nr 1 na terenie zespołu pałacowo-parkowego w Mosznej zlokalizowanego w ciągu al. Lipowej.

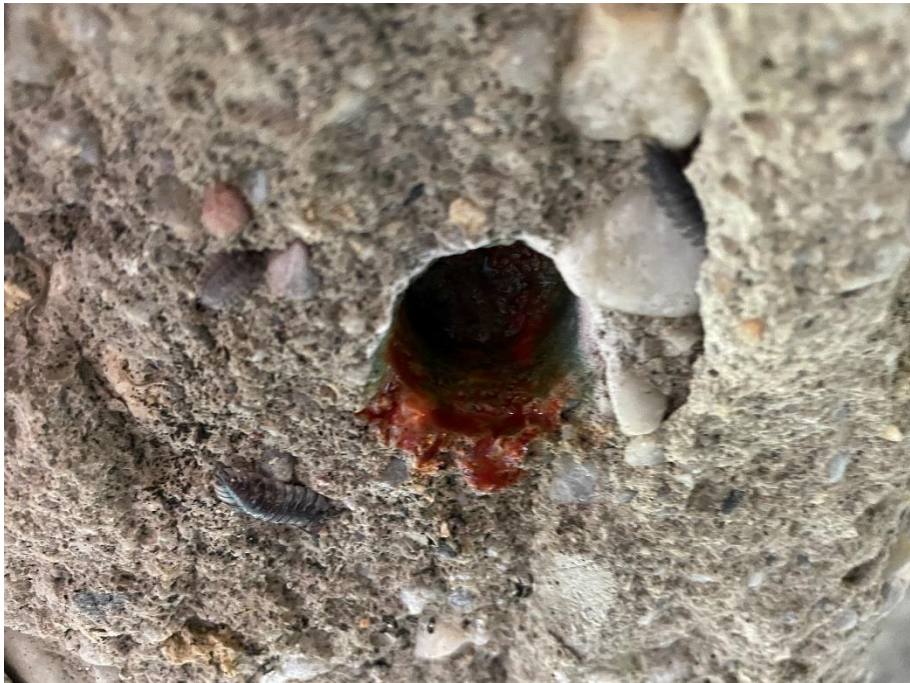
Badania przeprowadzano w otworach Ø16 mm. Badania były realizowane niezwłocznie po wykonaniu odwiertów i oczyszczeniu. Wyniki badania głębokości karbonatyzacji betonu ustroju nośnego zestawiono w tablicy 3, a fotografie z przeprowadzonych badań zamieszczono w załączniku nr 4.

Wyniki wskazują, że otulina zbrojenia jest skarbonatyzowana i nie stanowi zabezpieczenia dla stali zbrojeniowej.

Fot. 1. Widoczny odwiert w miejscu pomiarowym nr 1 – spód płyty pomostu.

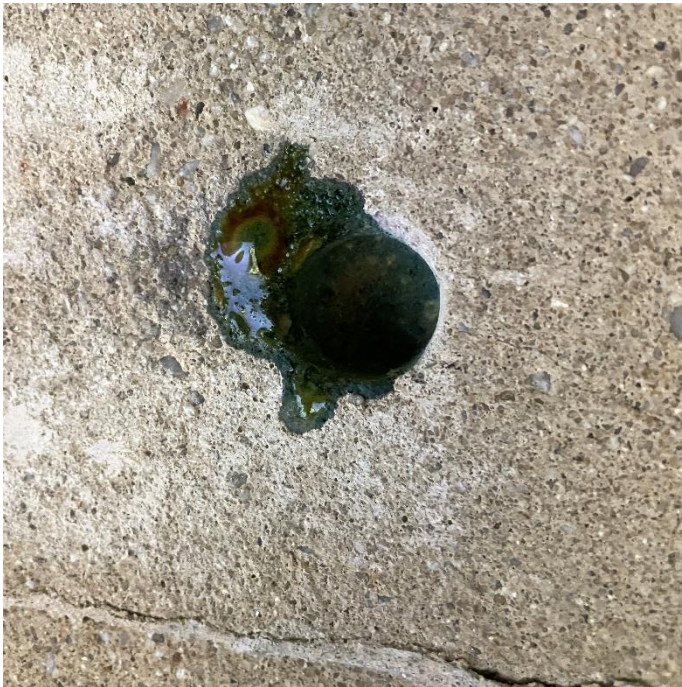
Fot. 2. Zbliżenie na otwór w miejscu pomiarowym nr 2 – spód płyty pomostu.
