Sporządzenie ekspertyzy technicznej mostów parkowych na terenie zespołu pałacowo-parkowego w Mosznej

Most w ciągu łącznika al. Lipowej z cmentarzem

OBIEKT MOSTOWY NR 6 NA TERENIE ZESPOŁU PAŁACOWO-PARKOWEGO W MOSZNEJ
– MOST W CIĄGU ŁĄCZNIKA AL. LIPOWEJ Z CMENTARZEM

Przedmiotem opracowania jest ekspertyza stanu technicznego obiektu mostowego nr 6 na terenie zespołu pałacowo-parkowego w Mosznej, tj. mostu zlokalizowanego w ciągu łącznika al. Lipowej z cmentarzem.

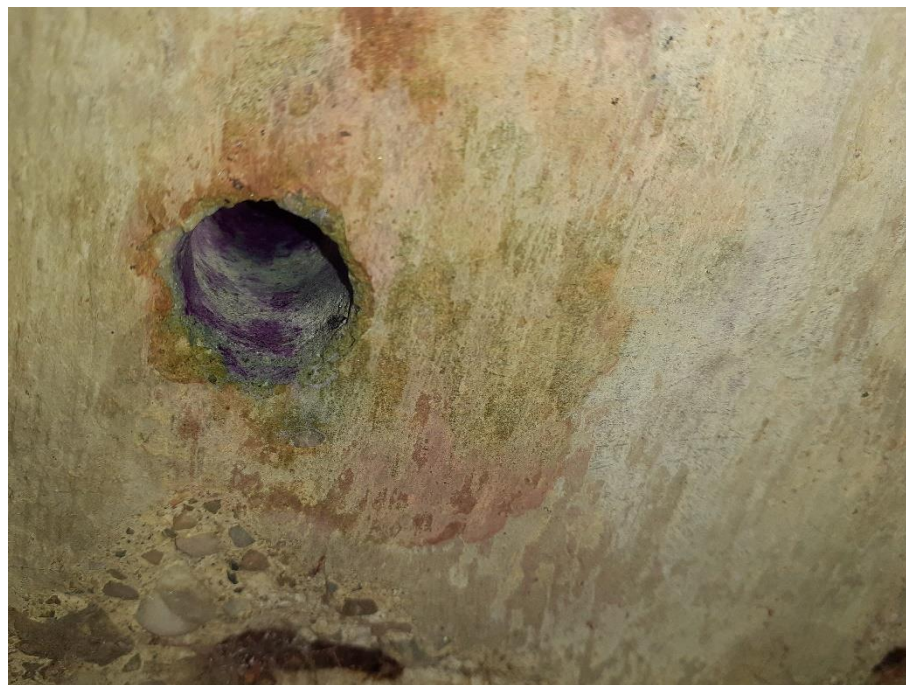
Fot. 1. Widoczny odwiert w miejscu pomiarowym nr 2 – spód płyty pomostu.

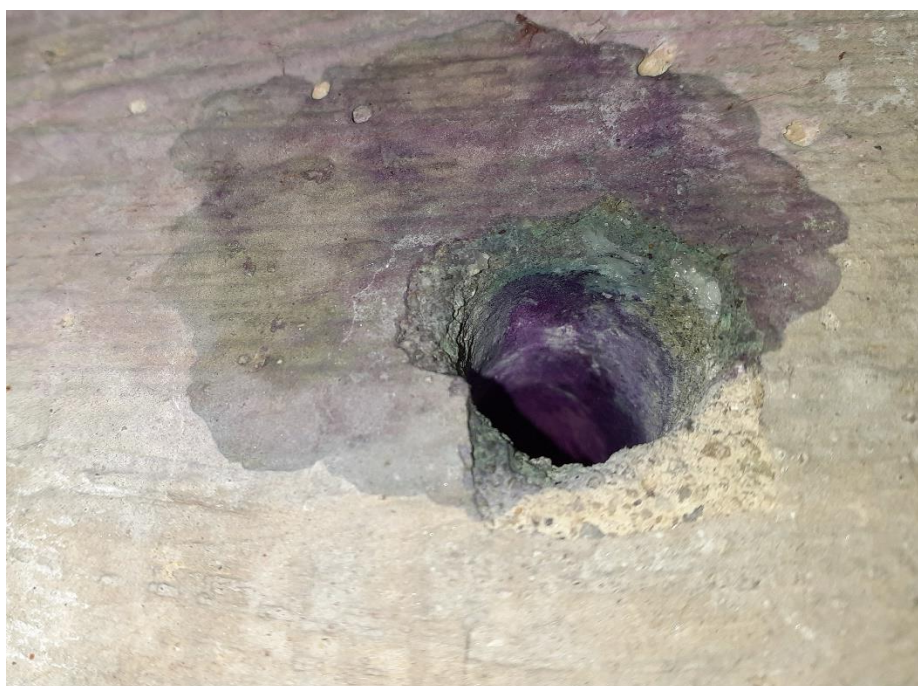
Fot. 2. Zbliżenie na otwór w miejscu pomiarowym nr 3 – spód płyty pomostu.
