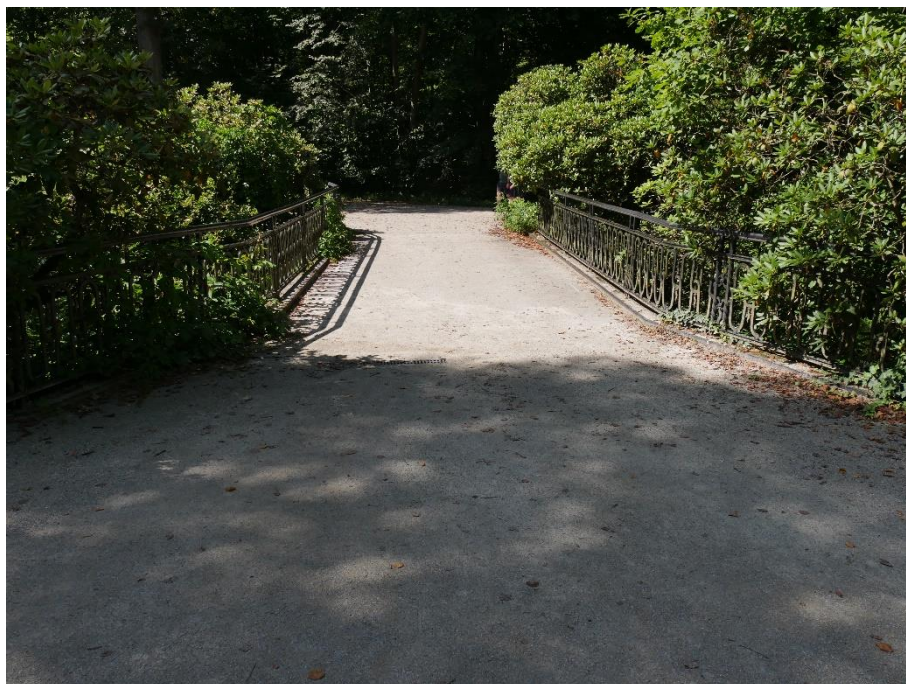
Fot. 1. Widok na nawierzchnię na moście.

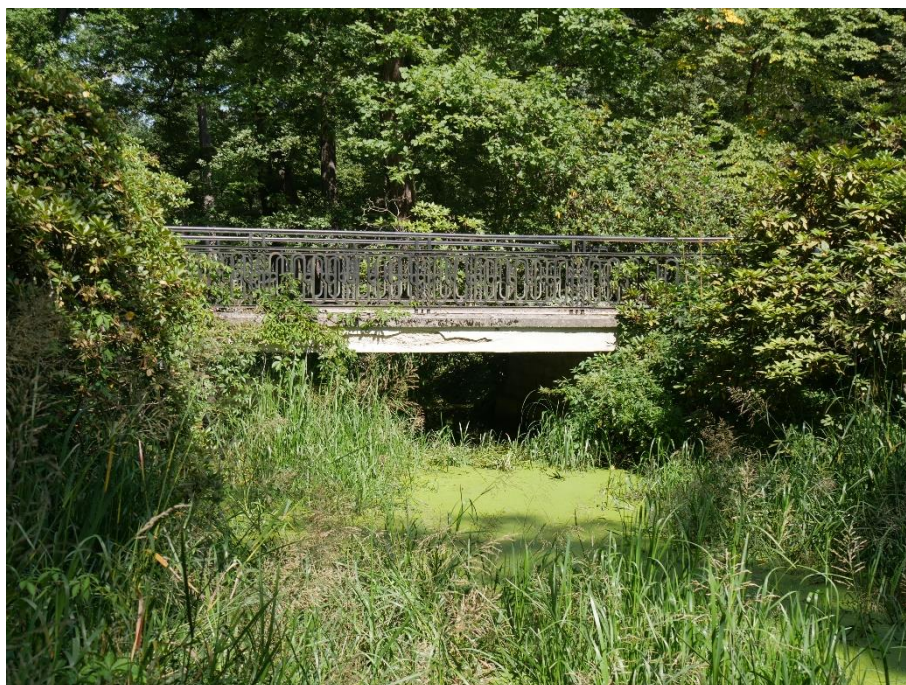
Fot. 2. Widok mostu z boku od strony zachodniej.

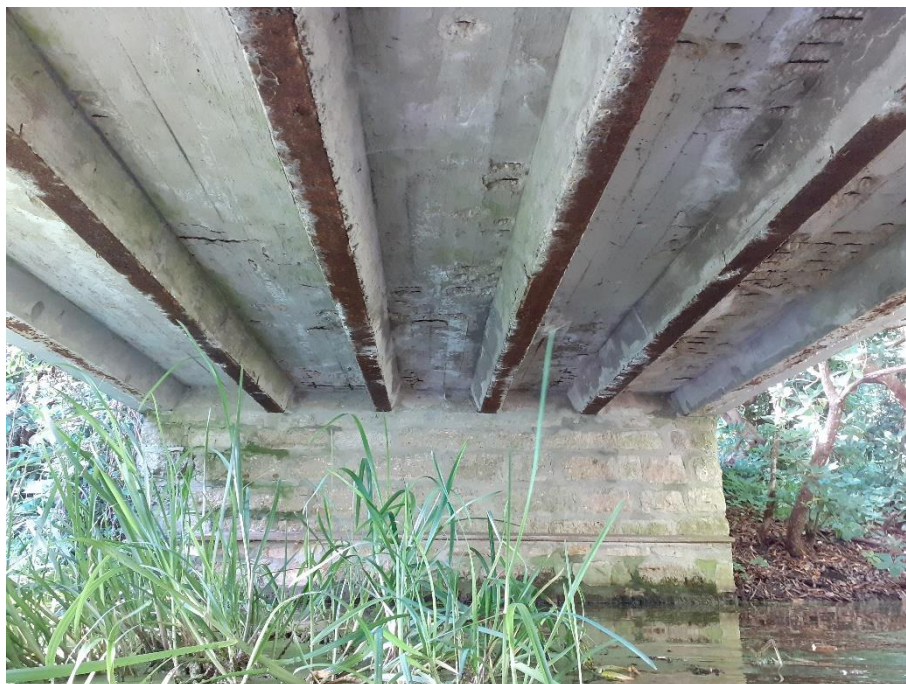
Fot. 3. Spód ustroju nośnego.

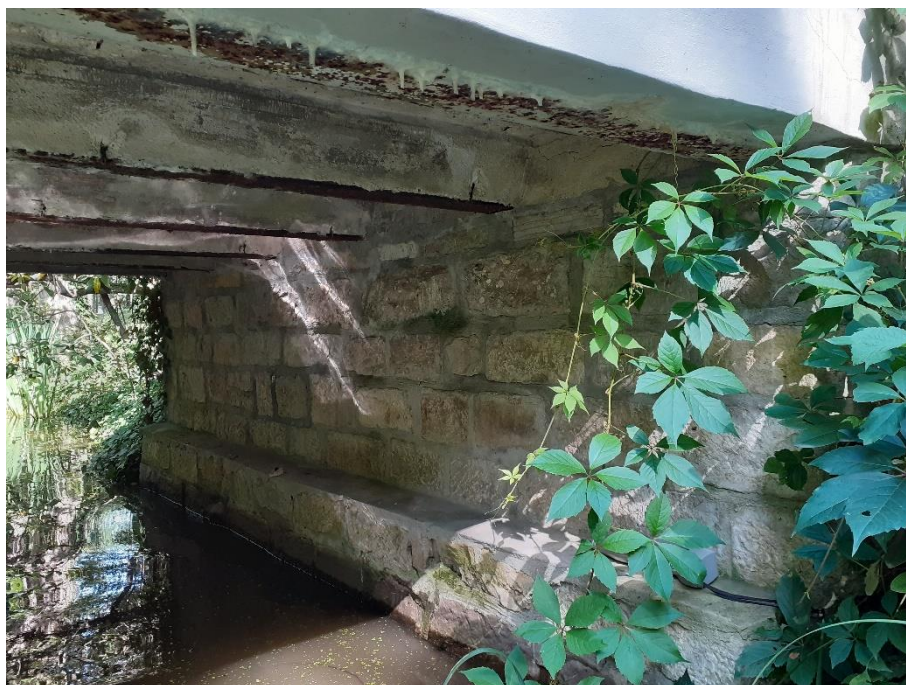
Fot. 4. Widok przyczółka północnego – typowy widok podpory.

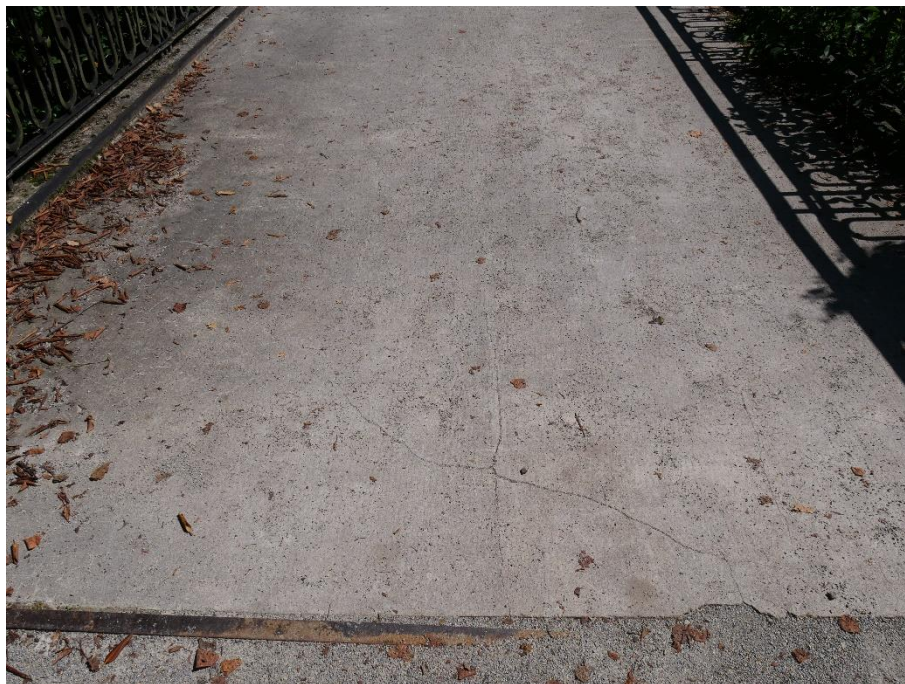
Fot. 5. Nawierzchnia na moście.

*Widoczne zanieczyszczenia w postaci liści oraz pojedyncze rysy i drobne ubytki na krawędziach nawierzchni.*

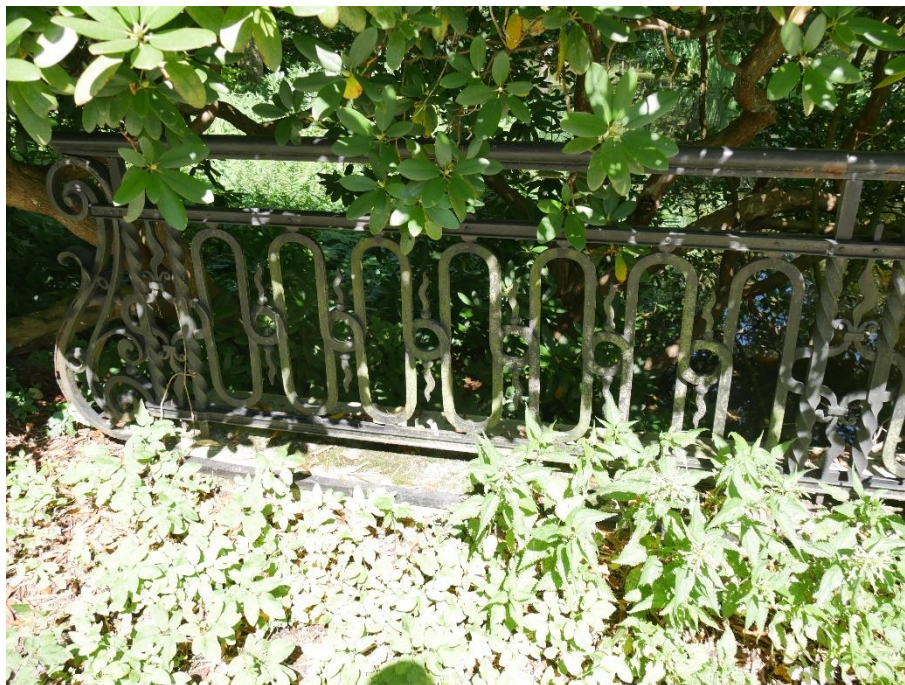
Fot. 6. Nawierzchnia w obrębie skrzydełka podpory północnej

*Zanieczyszczenia i lokalnie występująca bujna wegetacja roślin na nawierzchni dojścia do obiektu – typowe uszkodzenia w obrębie skrzydełek.*

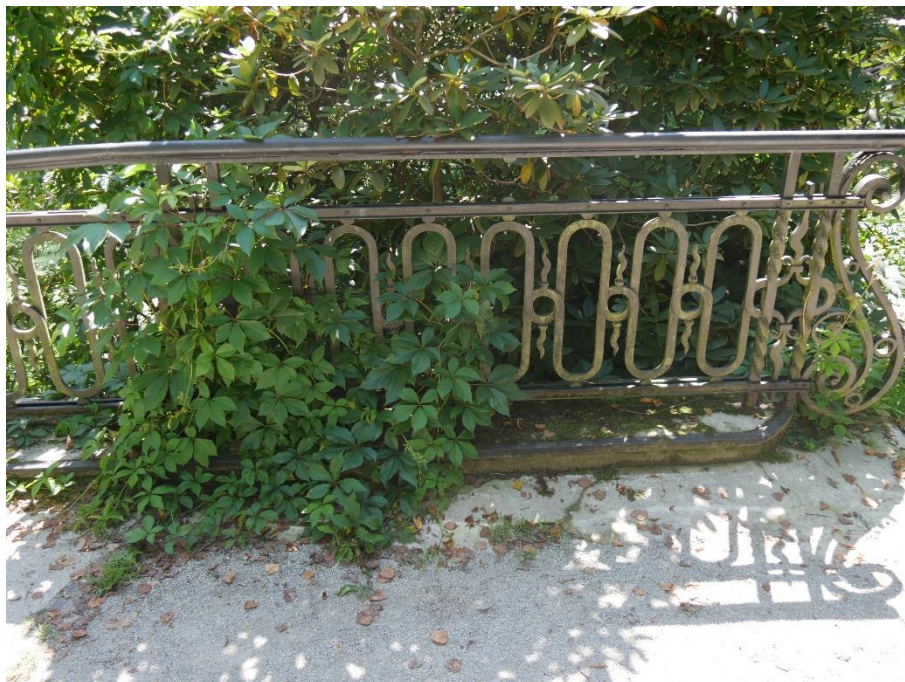
Fot. 7. Belka podporęczowa i balustrada na skrzydełku wschodnim podpory od strony Alei Lipowej (podpora 1).

*Wegetacja mchów na belce gzymsowej, zanieczyszczenia balustrady oraz wegetacja roślin pnących na elementach balustrady – usterki występujące szczególnie w obrębie skrzydełek.*

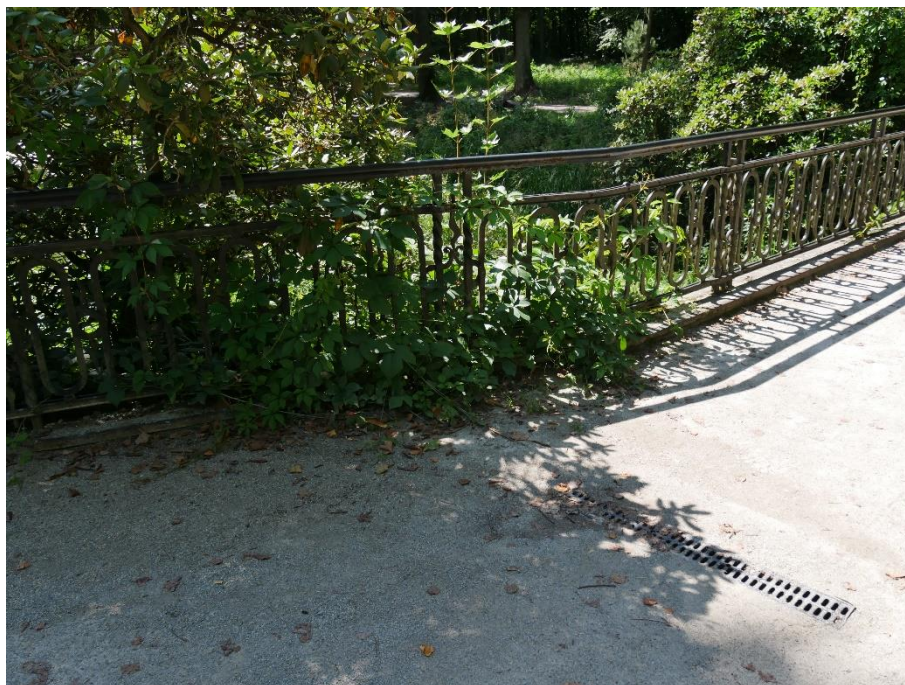
Fot. 8. Kratka ściekowa i balustrada w obrębie podpory 1.

*Zanieczyszczenia kratki ściekowej oraz wegetacja roślin pnących na balustradzie.*

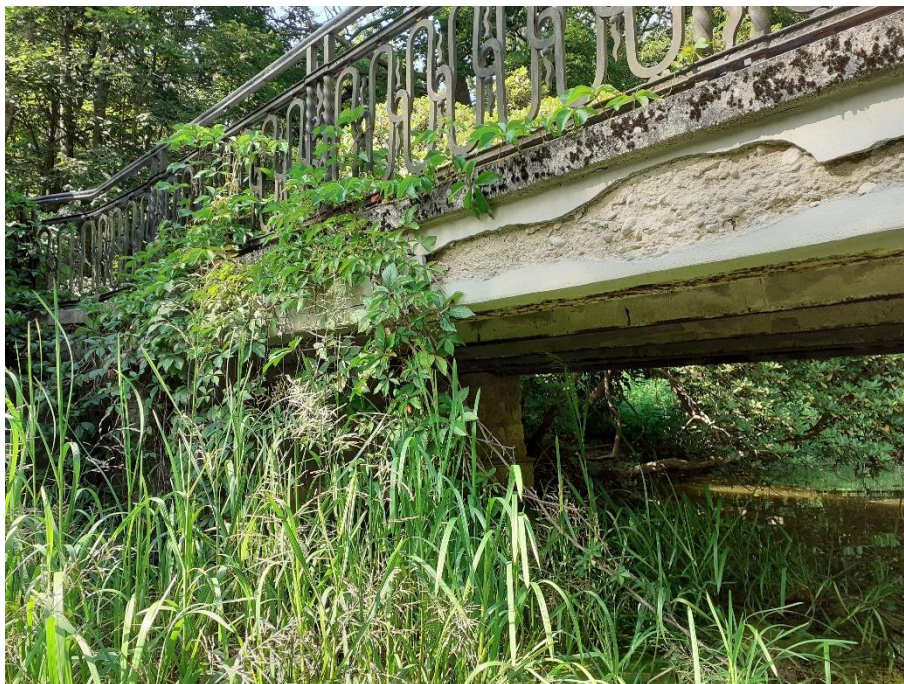
Fot. 9. Gzyms na długości przęsła po stronie zachodniej

*Bujna wegetacja roślin pnących i mchów na gzymsie oraz rozległe ubytki warstwy naprawczej wynikające głównie z niewłaściwego przygotowania podłoża pod naprawę*

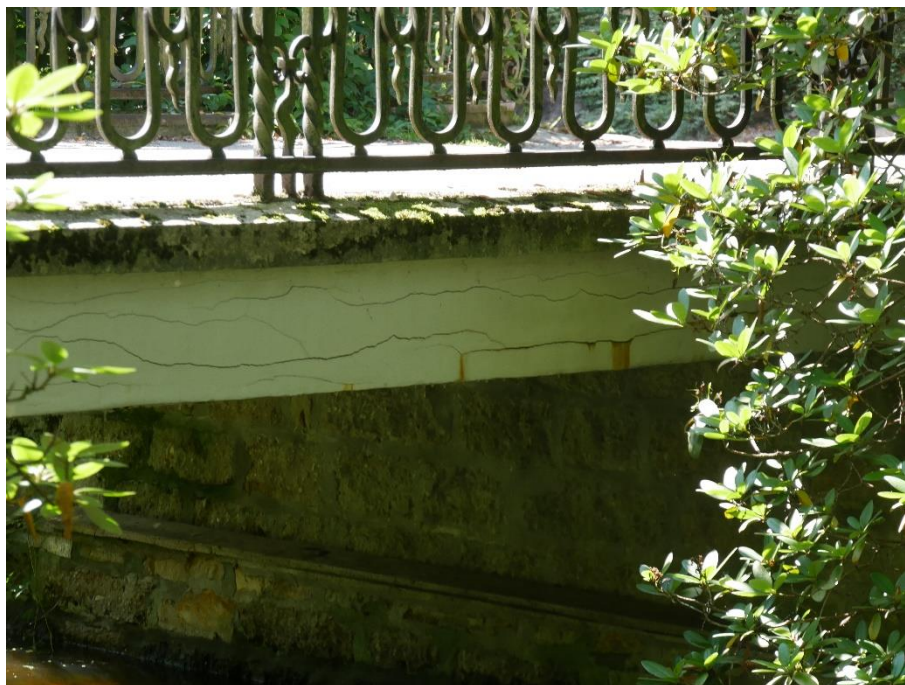
Fot. 10. Gzyms od strony wschodniej.

*Zarysowania i spękania warstwy naprawczej na całej długości gzymsu, lokalnie wycieki korozji zbrojenia oraz wegetacja mchów na górnej powierzchni gzymsu, przyczyną spękań jest brak odpowiednio przygotowanego podłoża pod warstwę naprawczą oraz utrzymująca się wilgoć absorbowana przez wegetujące mchy – typowy widok gzymsów*

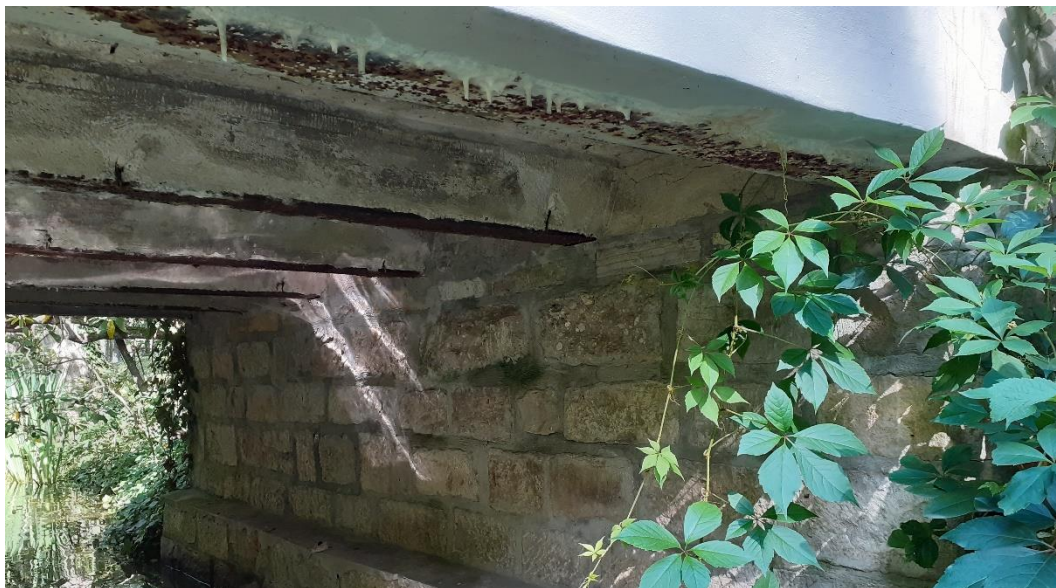
Fot. 11. Belka podporęczowa po stronie wschodniej

*Stalaktyty na spodzie belki podporęczowej świadczące o destrukcyjnym działaniu wody opadowej, wypływającej z betonu rozpuszczalne składniki*

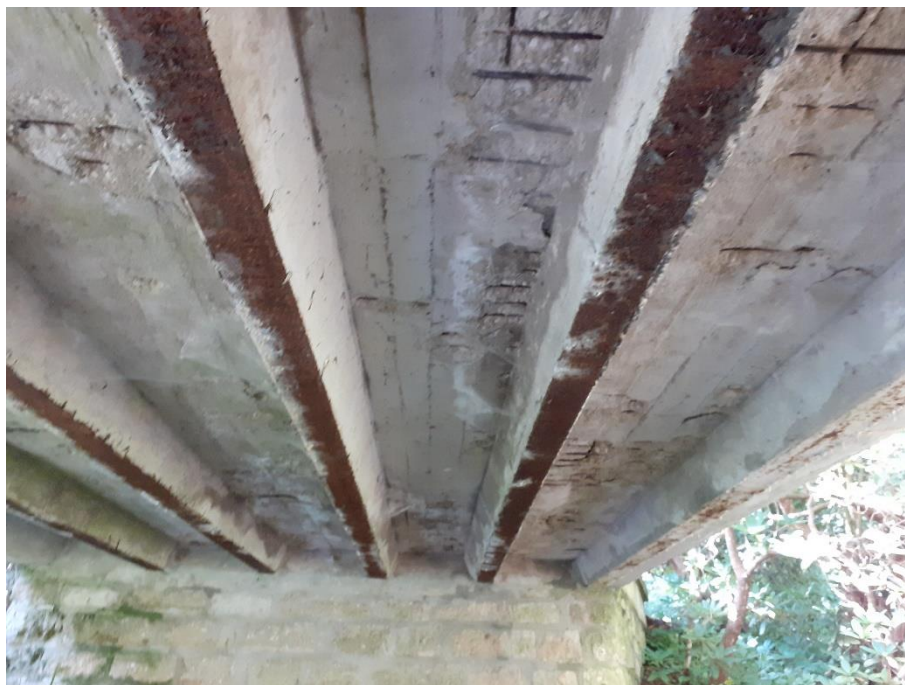
Fot. 12. Spód ustroju nośnego

*Korozja powierzchniowa dźwigarów (występuje na całej powierzchni odkrytej dźwigarów) oraz rozległe ubytki otuliny i zaawansowana korozja zbrojenia (około 40% powierzchni płyty), białe wykwity świadczące o penetracji wody przez płytę i wypłukiwaniu rozpuszczalnych składników betonu*

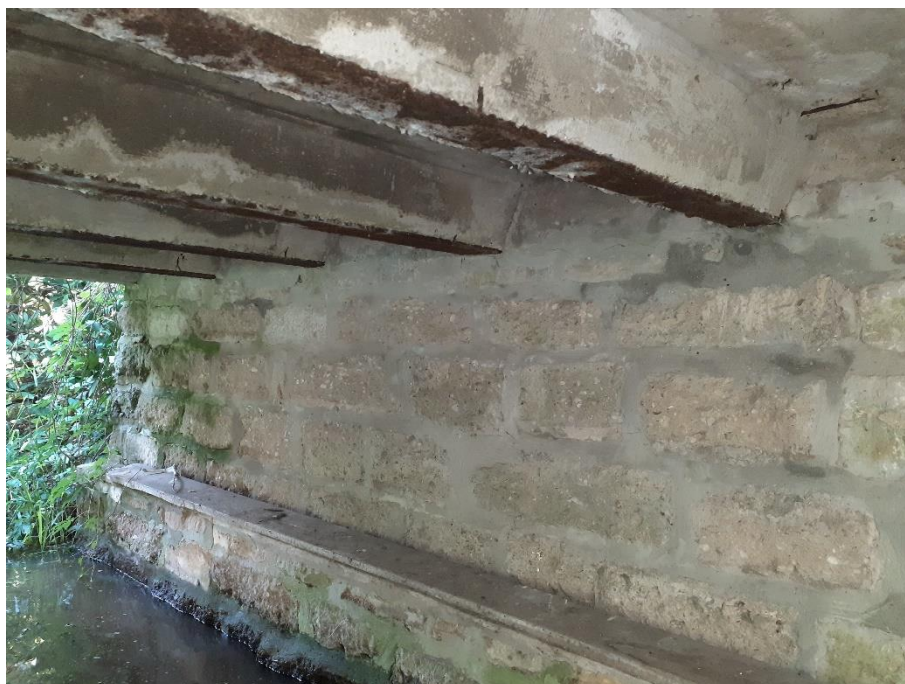
Fot. 13. Korpus przyczółka 2

*Zawilgocenia naroża korpusu przyczółka oraz wegetacja glonów w miejscach zawilgoconych*

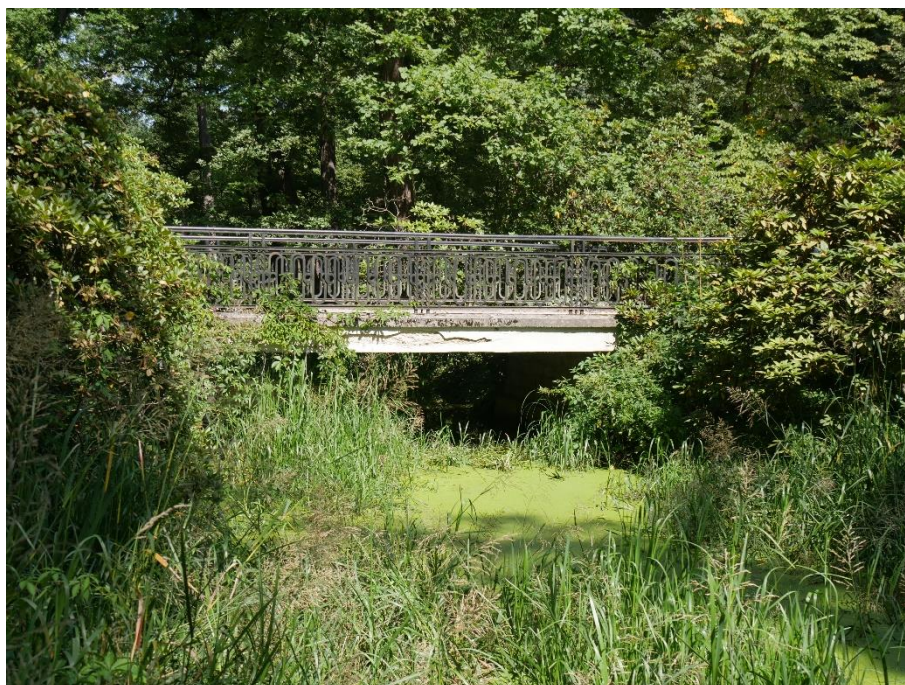
Fot. 14. Przestrzeń w otoczeniu mostu po stronie zachodniej mostu

*Bujna wegetacja roślin w bezpośrednim otoczeniu mostu*
