PROTOKÓŁ

Z OKRESOWEGO PRZEGLĄDU STANU TECHNICZNEGO

OBIEKTU MOSTOWEGO

**MOST DROGOWY NA TERENIE ZESPOŁU PAŁACOWO-
PARKOWEGO W MOSZNEJ**

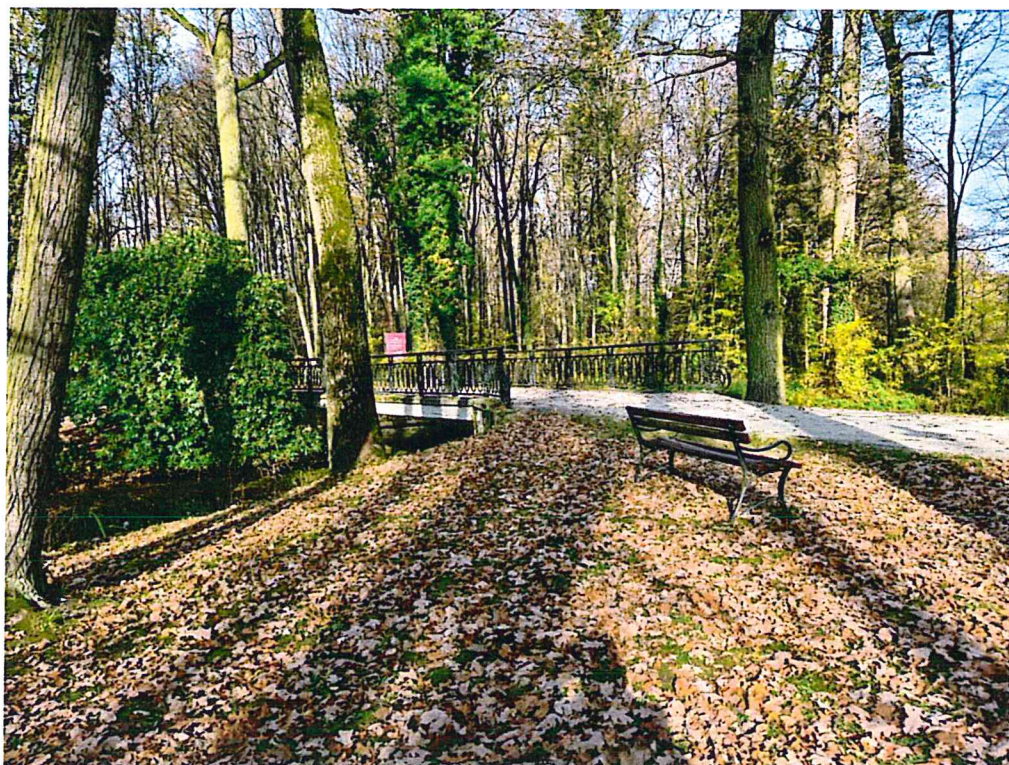
Fot. 1. Widok z poziomu drogi - jezdnia, balustrady

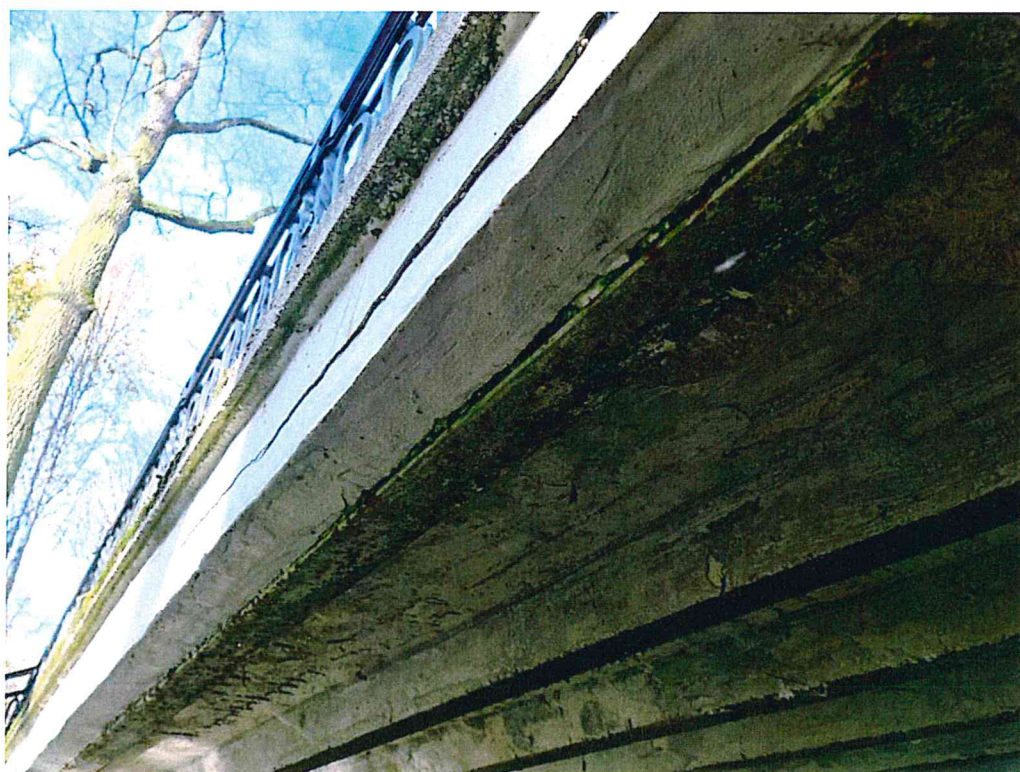
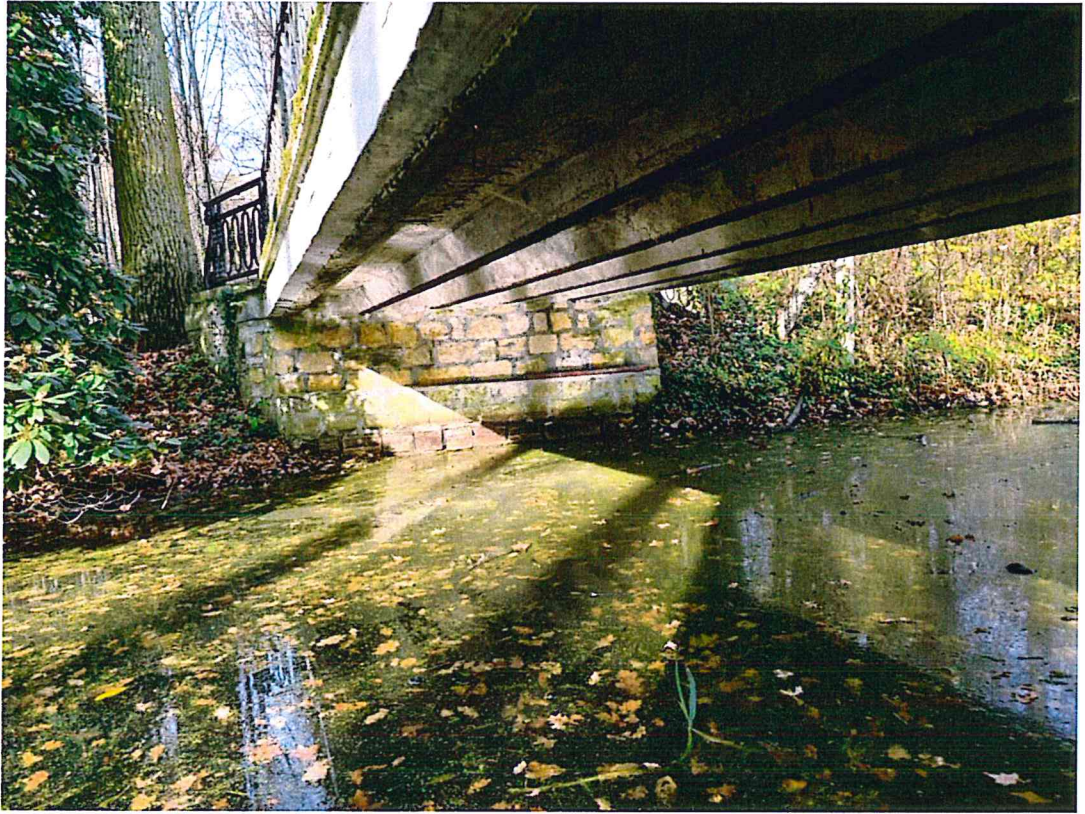
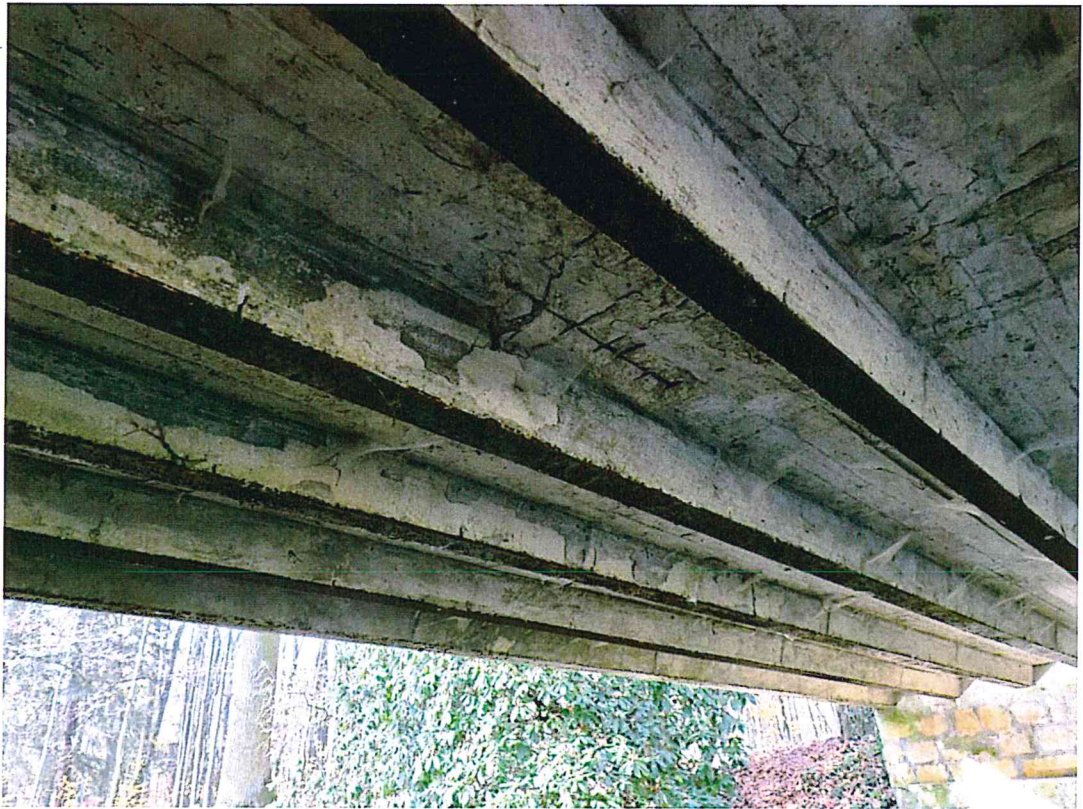
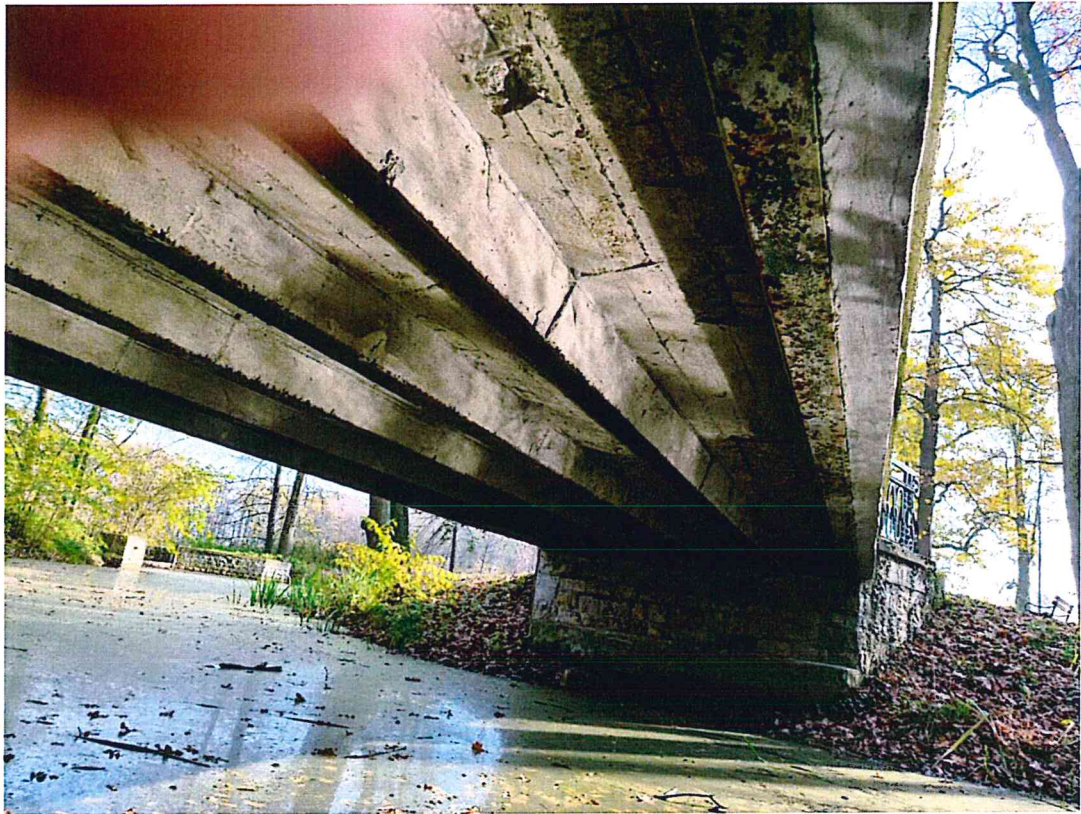
Fot. 2, 3, 4, 5. Widok konstrukcji pomostu

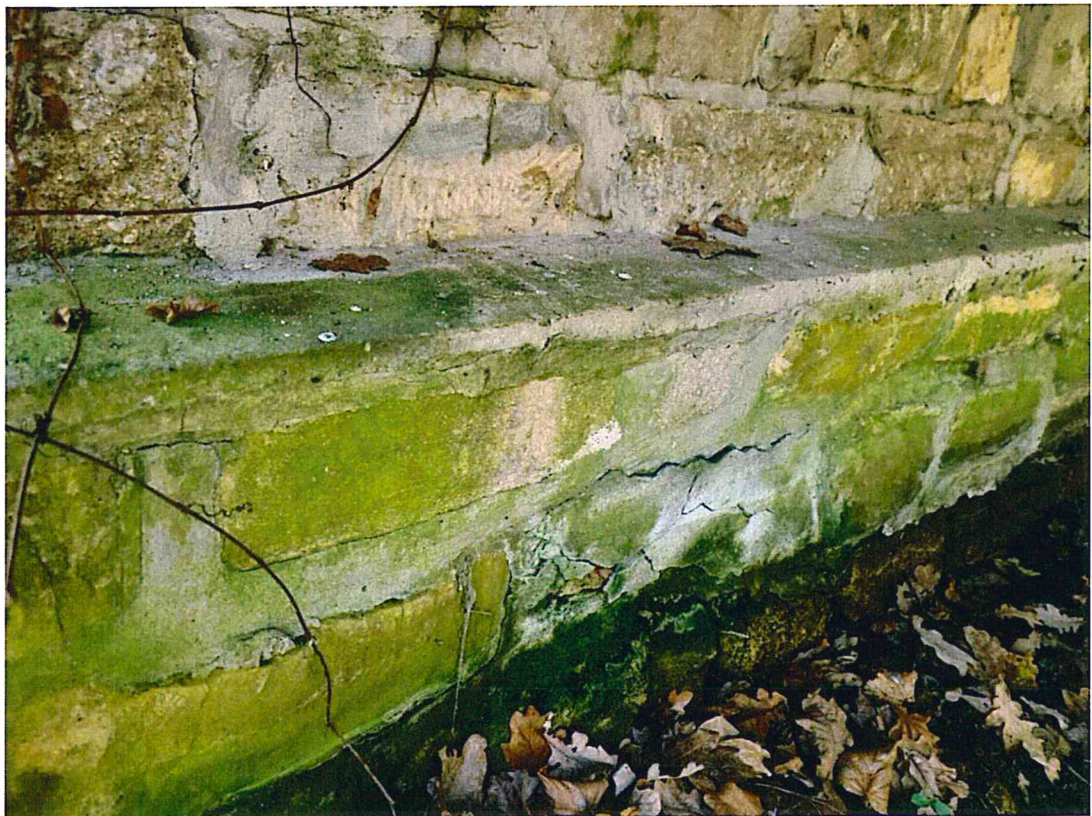
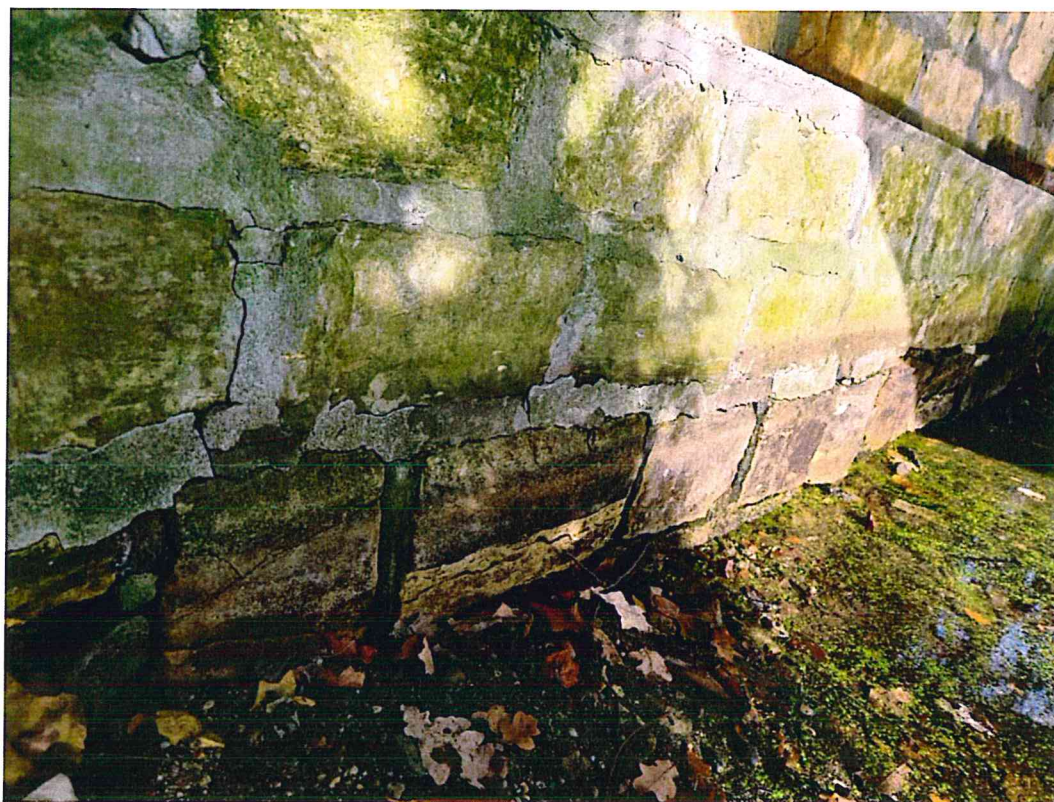
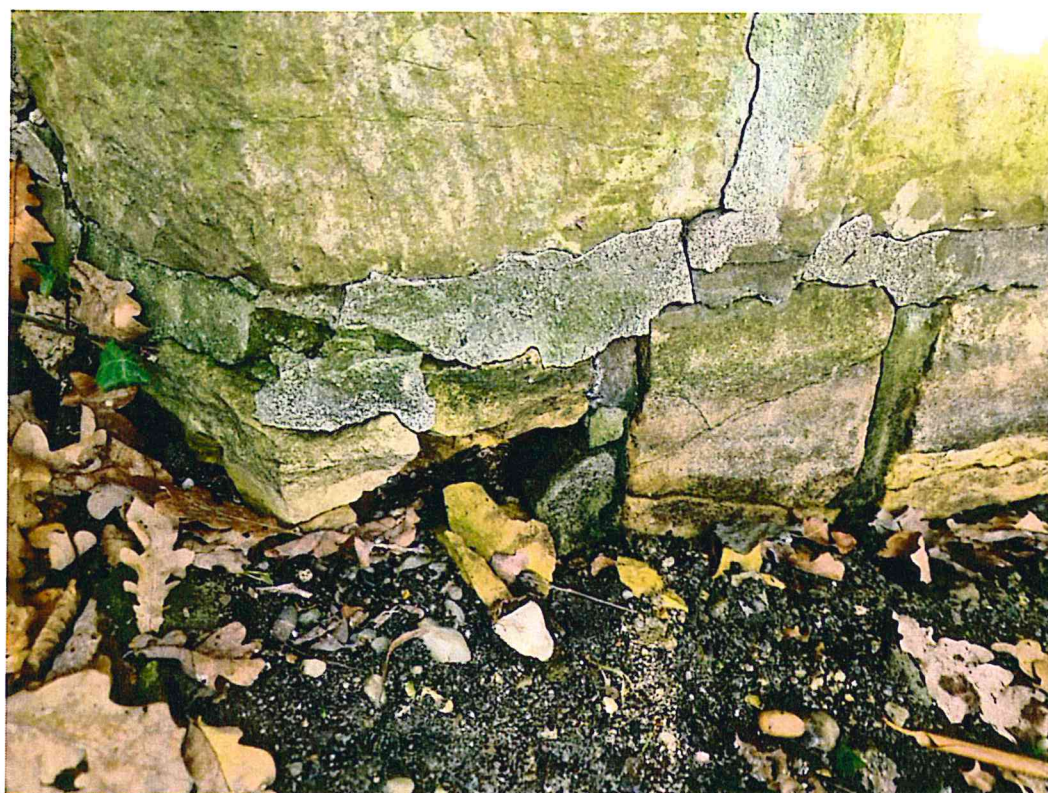
Fot. 6, 7, 8. Przyczółki w strefie zmian lustra wody

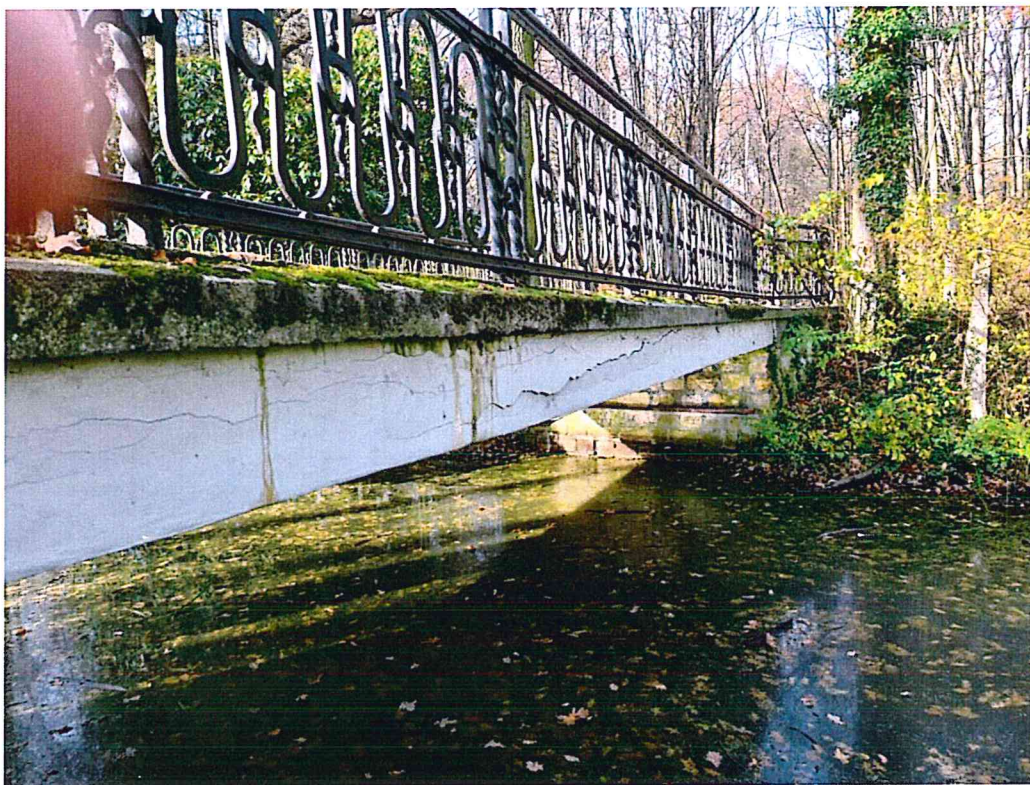
Fot. 9. Widok belki gzymsowej

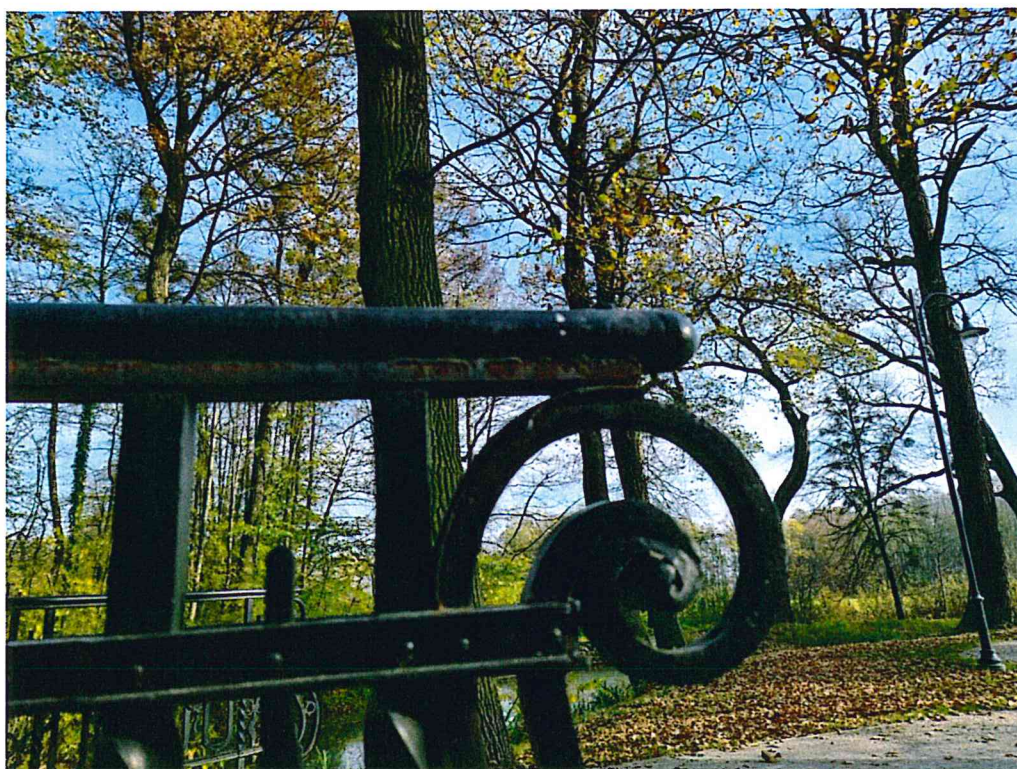
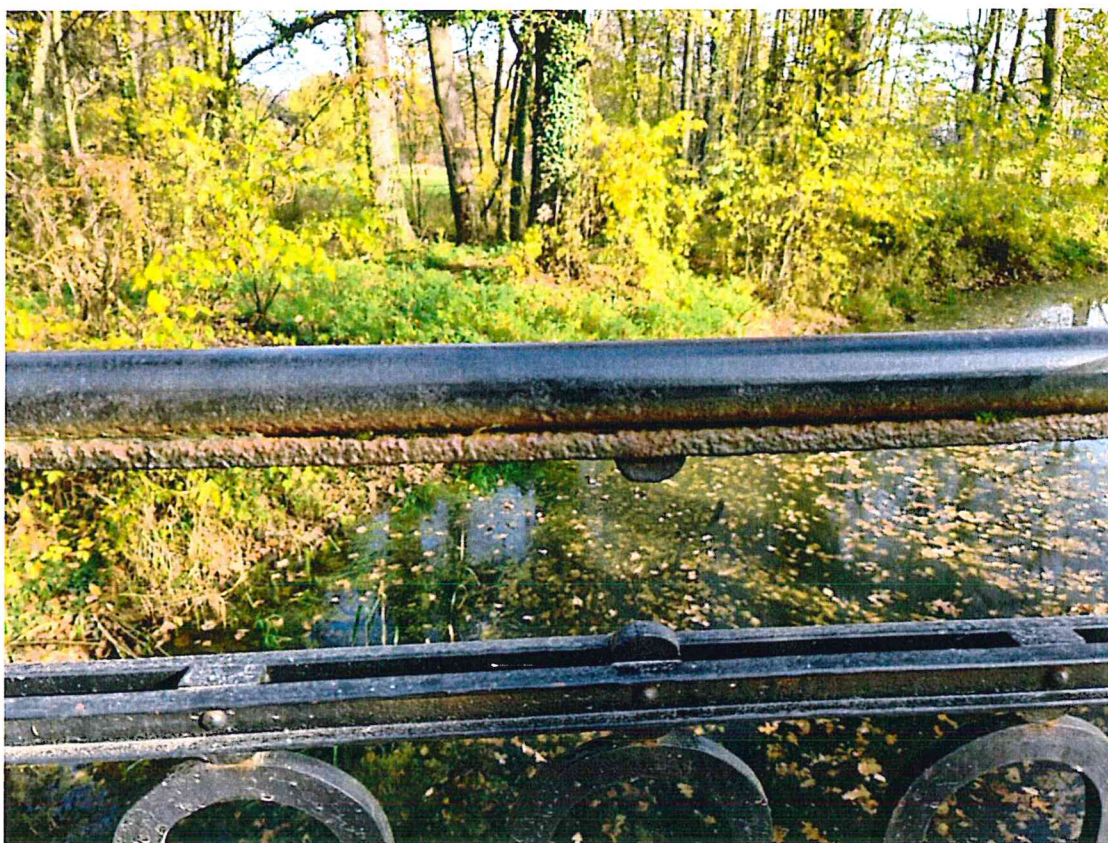
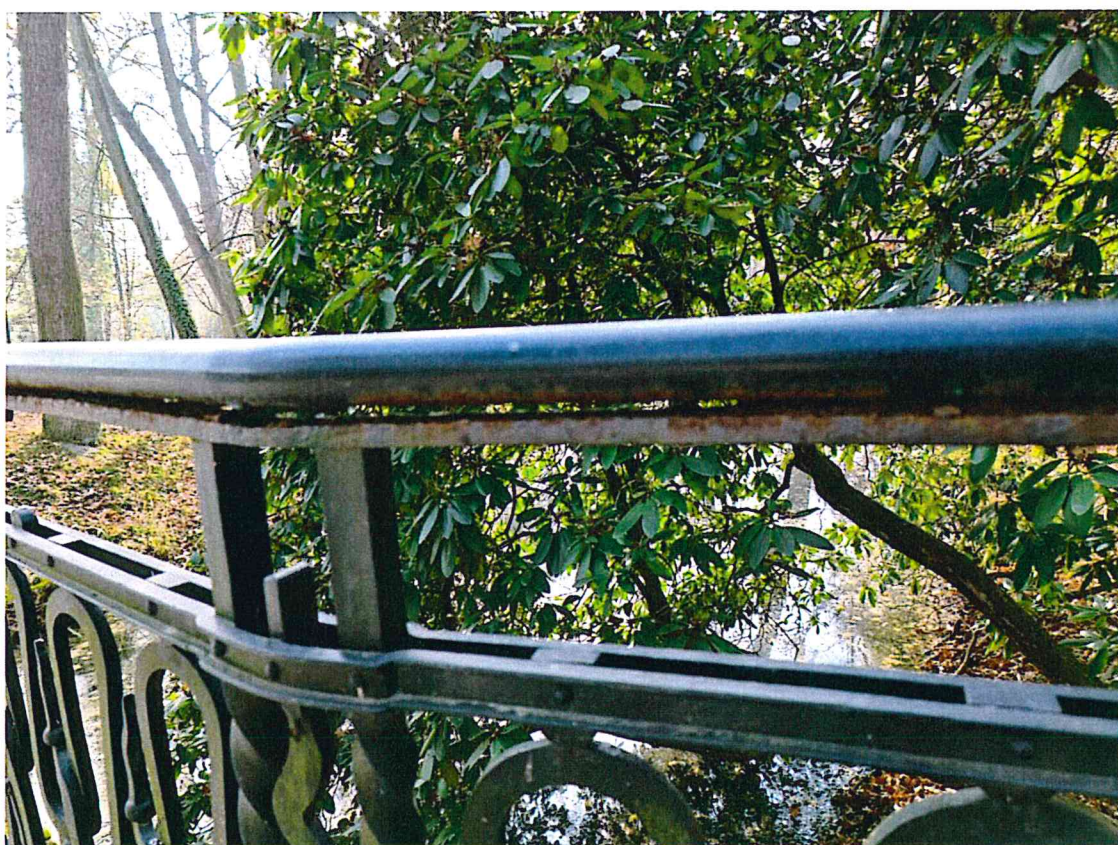
Fot. 10, 11, 12. Ogniska korozji na balustradzie
