Sporządzenie ekspertyzy technicznej mostów parkowych na terenie zespołu pałacowo-parkowego w Mosznej

Most w ciągu lewego łącznika al. Lipowej

OBIEKT MOSTOWY NR 5 NA TERENIE ZESPOŁU PAŁACOWO-PARKOWEGO W MOSZNEJ
– MOST W CIĄGU LEWEGO ŁĄCZNIKA AL. LIPOWEJ

Przedmiotem opracowania jest ekspertyza stanu technicznego obiektu mostowego nr 5 na terenie zespołu pałacowo-parkowego w Mosznej, tj. mostu zlokalizowanego w ciągu lewego łącznika al. Lipowej.

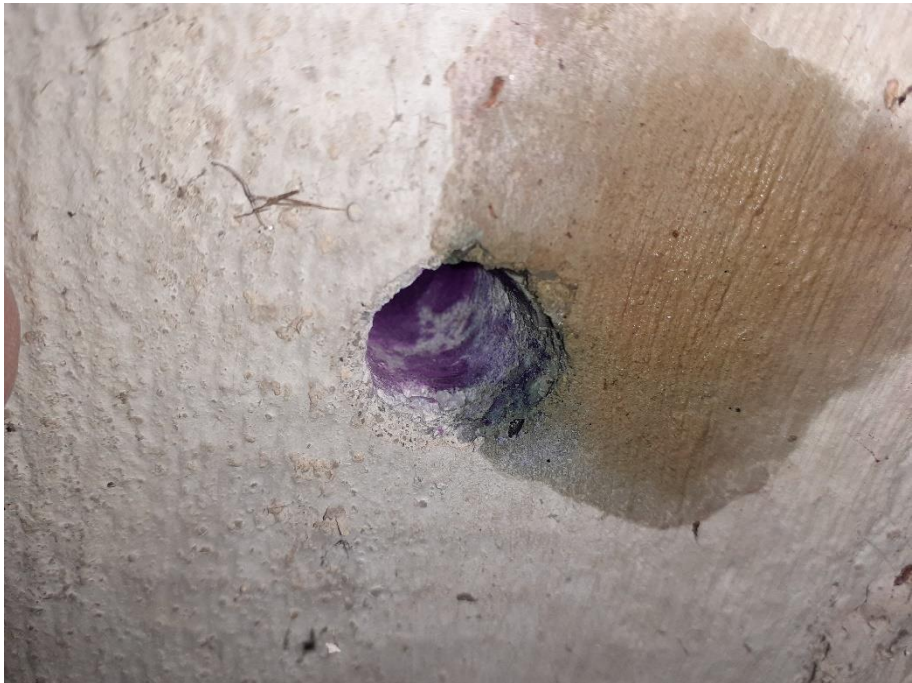
Fot. 1. Widoczny odwiert w miejscu pomiarowym nr 1 – spód płyty pomostu.

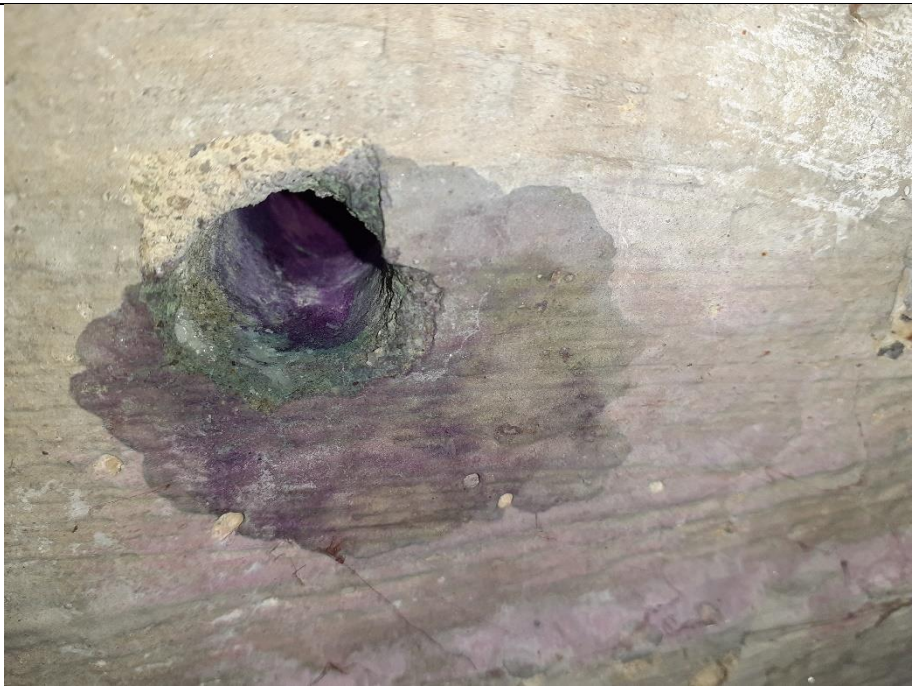
Fot. 2. Widoczny odwiert w miejscu pomiarowym nr 2 – spód płyty pomostu.
