PROTOKÓŁ

Z OKRESOWEGO PRZEGLĄDU STANU TECHNICZNEGO

OBIEKTU MOSTOWEGO

**MOST DROGOWY NA TERENIE ZESPOŁU PAŁACOWO-
PARKOWEGO W MOSZNEJ**

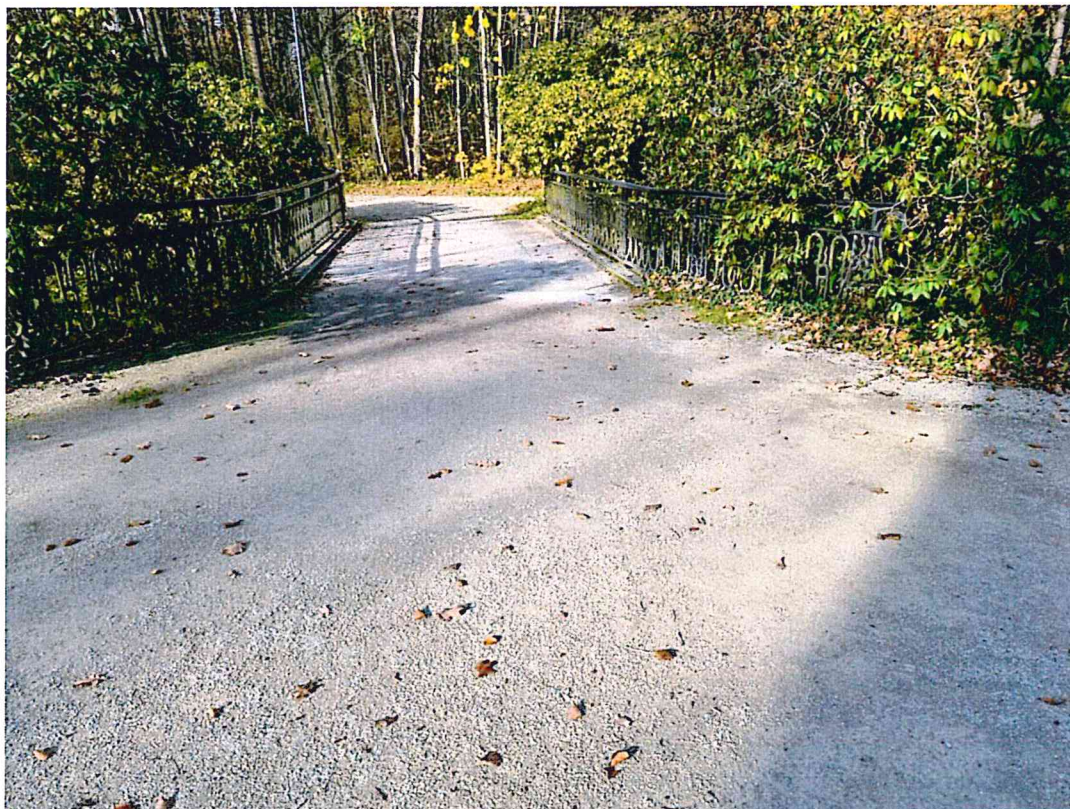
Fot. 1. Widok z poziomu drogi - jezdni, balustrady

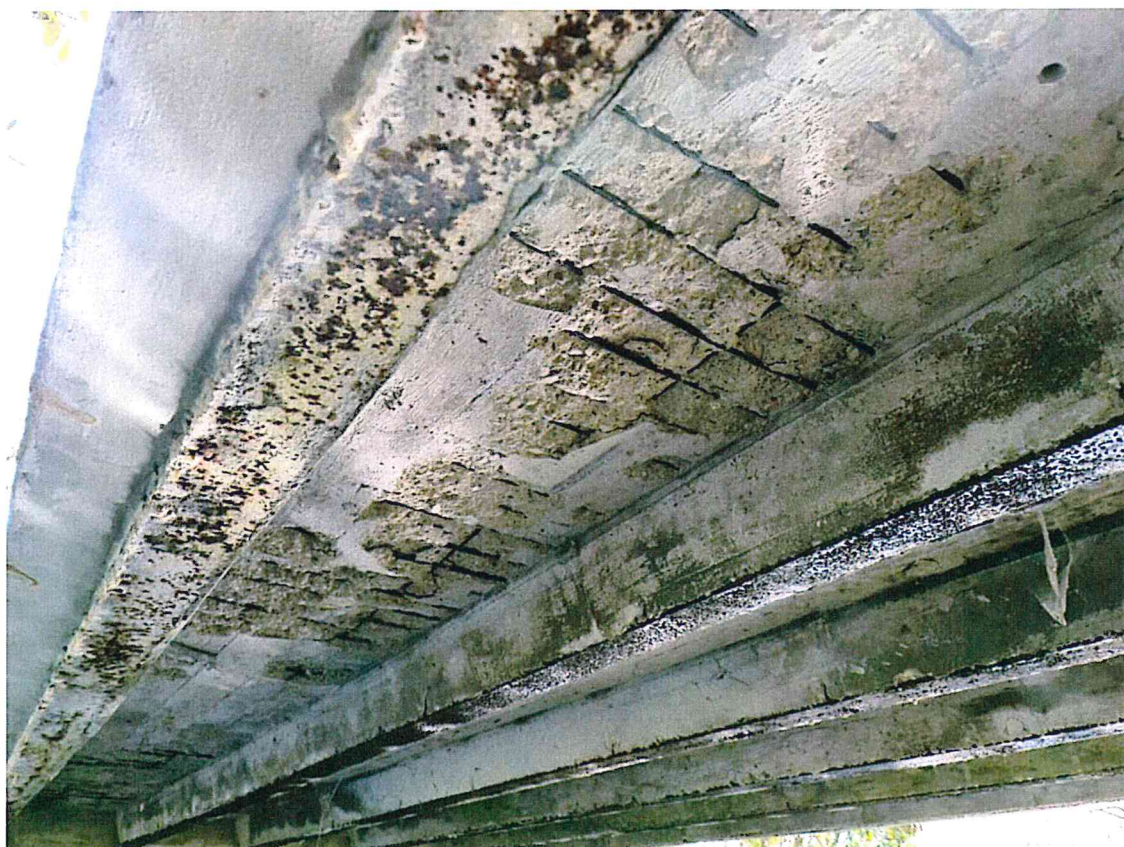
Fot. 2. Widok stopek dźwigarów nośnych i płyty

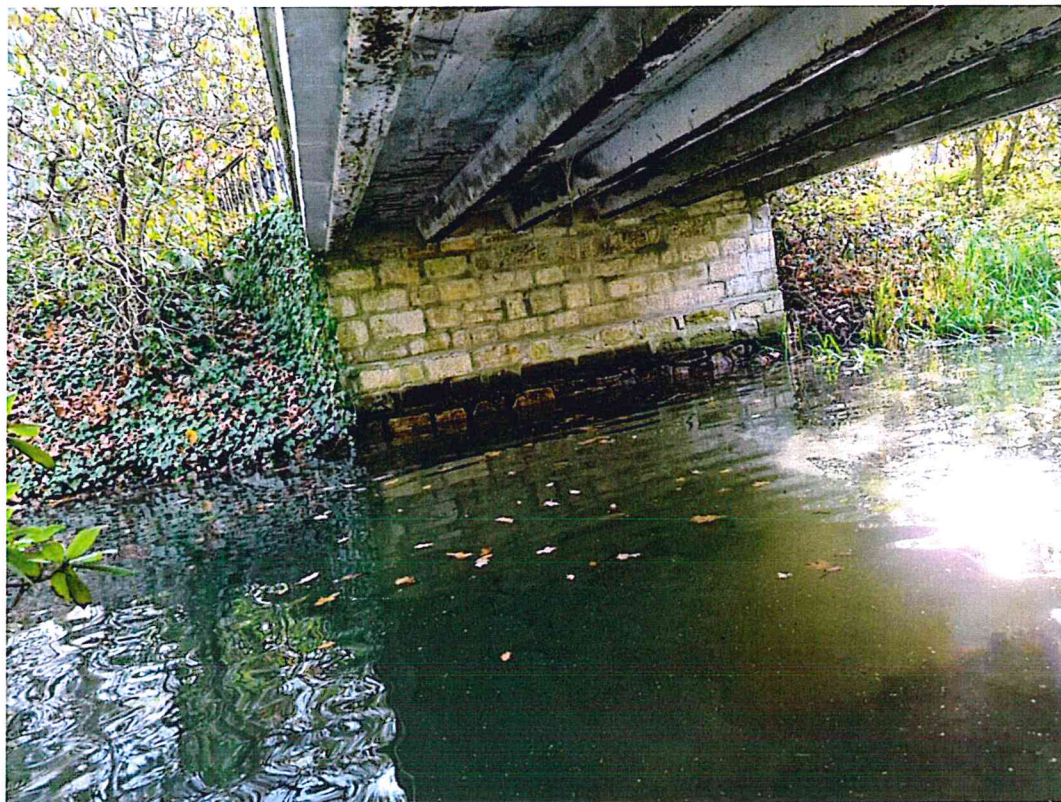
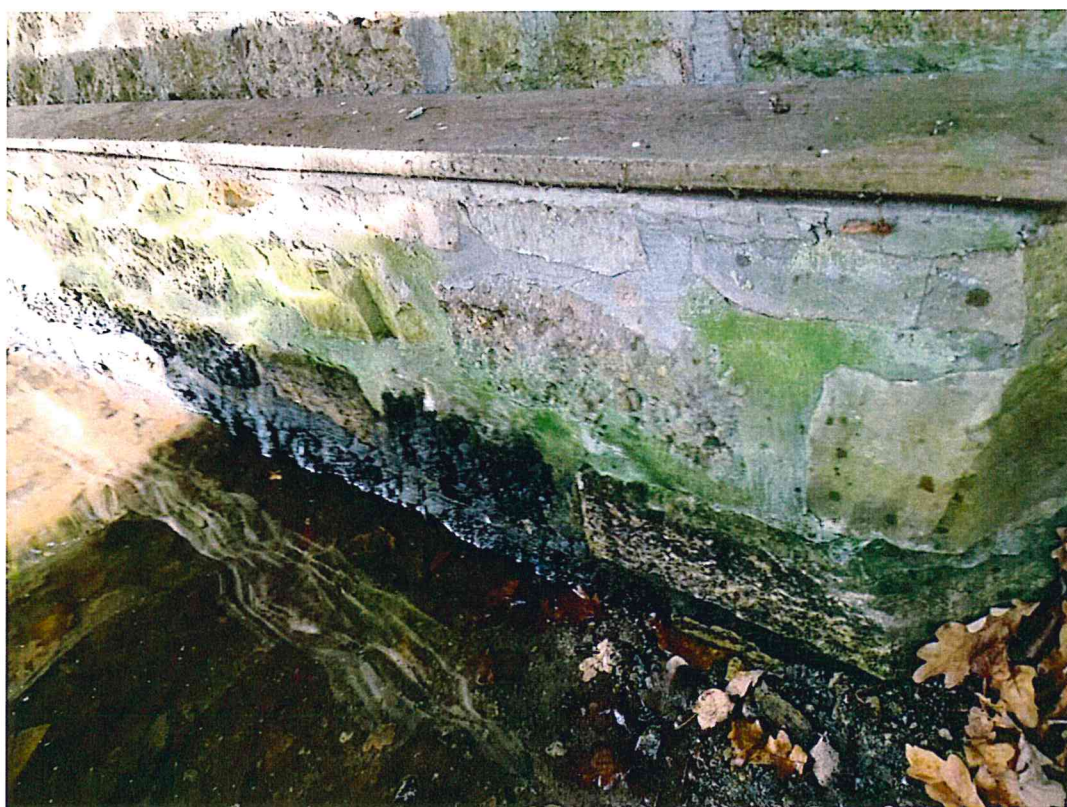
Fot. 3 i 4. Widok konstrukcji pomostu i przyczółków

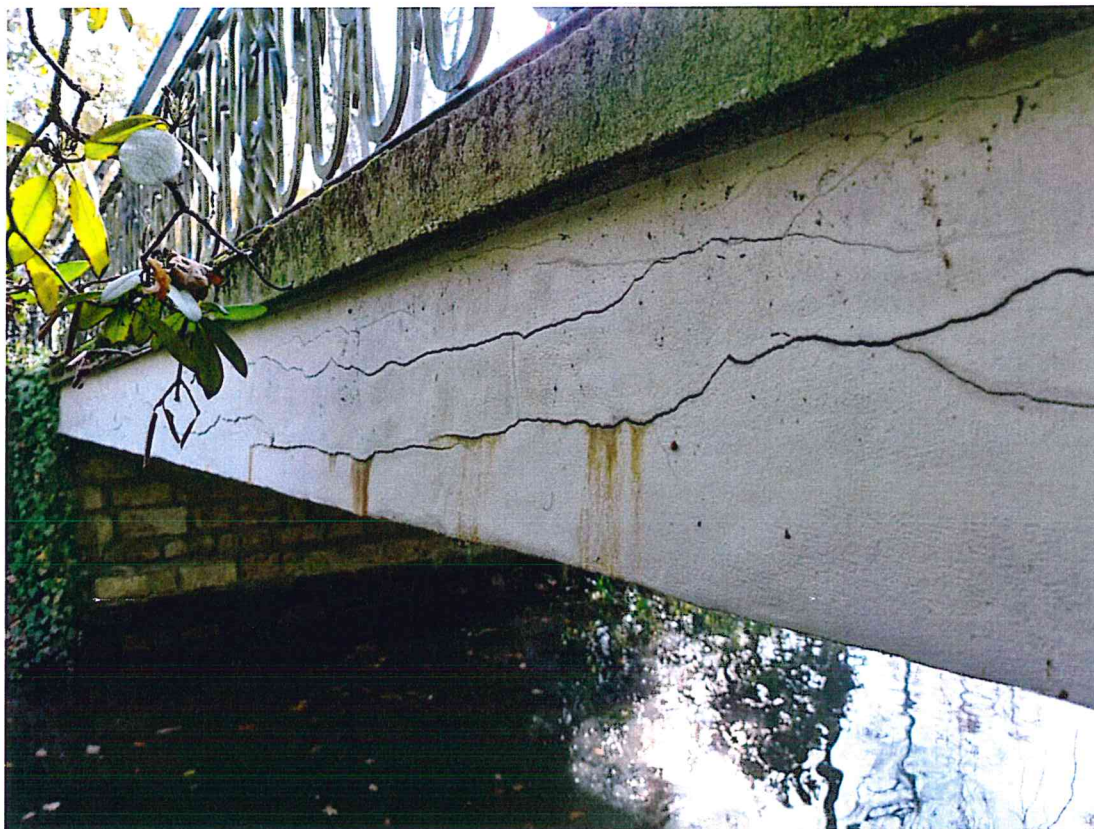
Lp.	Element	Rodzaj uszkodzenia	Ocena stanu
1	Nasypy w obrębie skarpy		dobry
2	Dojazdy w obrębie skrzydeł		dobry
3	Nawierzchnia jezdni		dobry
4	Nawierzchnia chodników, krawężniki, kapy, gzymsy, belki podporeczne	Gzymsy żelbetowe z licznymi zaciekami, zarysowaniami i ubytkami, porośnięte mchem	niepokojący
5	Urządzenia odwadniające	brak	
6	Balustrady, bariery, osłony	Balustrady z wieloma ogniskami korozji	dostateczny
7	Izolacje	Nie stwierdzono	
8	Urządzenia dylatacyjne	Nie stwierdzono	
9	Konstrukcja dźwigarów	Stalowe dźwigary obetonowane – odsłonięte części póltek korodujące	niepokojący
10	Płyta pomostu	Przez płytę przesiąka woda opadowa powodująca korozję ługującą oraz karbonatyzację skutkującą odpadaniu otuliny zbrojenia oraz jego korozję	niedostateczny
11	Wsporniki podchodnikowe	Nie dotyczy	
12	Przyczółki	Kamienne o drobnych zarysowaniach i zaciekach	Niepokojący
13	Filary	Nie dotyczy	
14	Łożyska	Nie dotyczy

Fot. 5. Widok belki gzymsowej

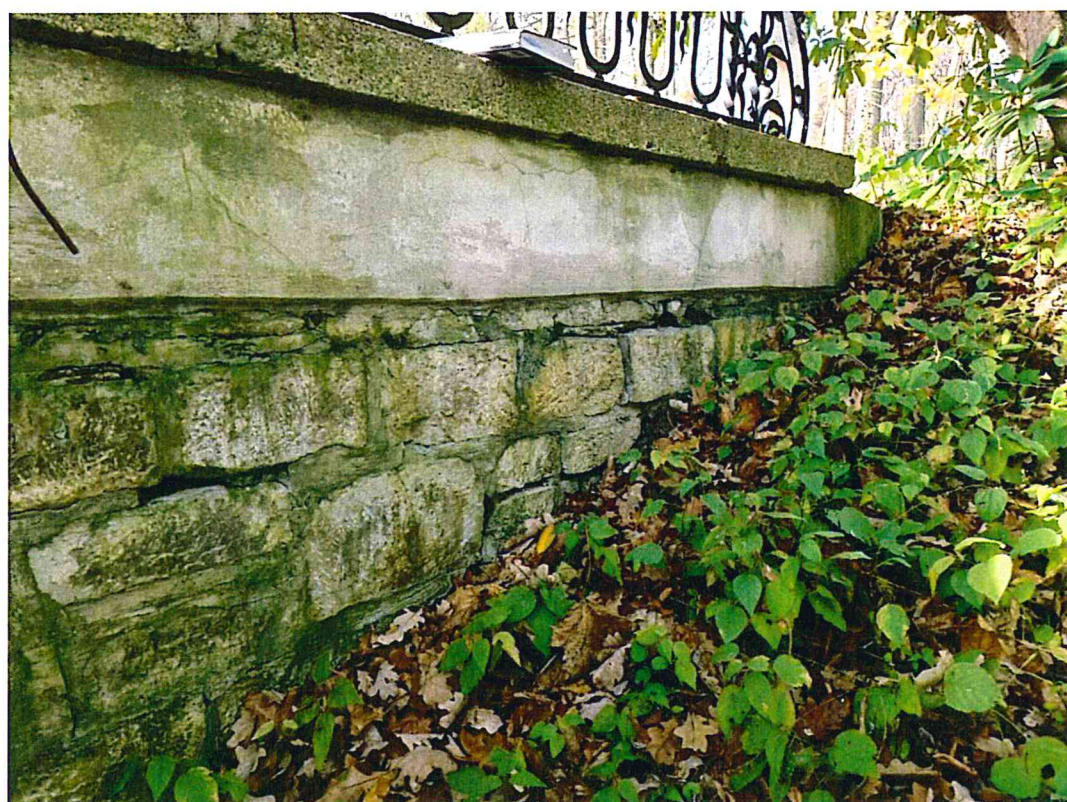
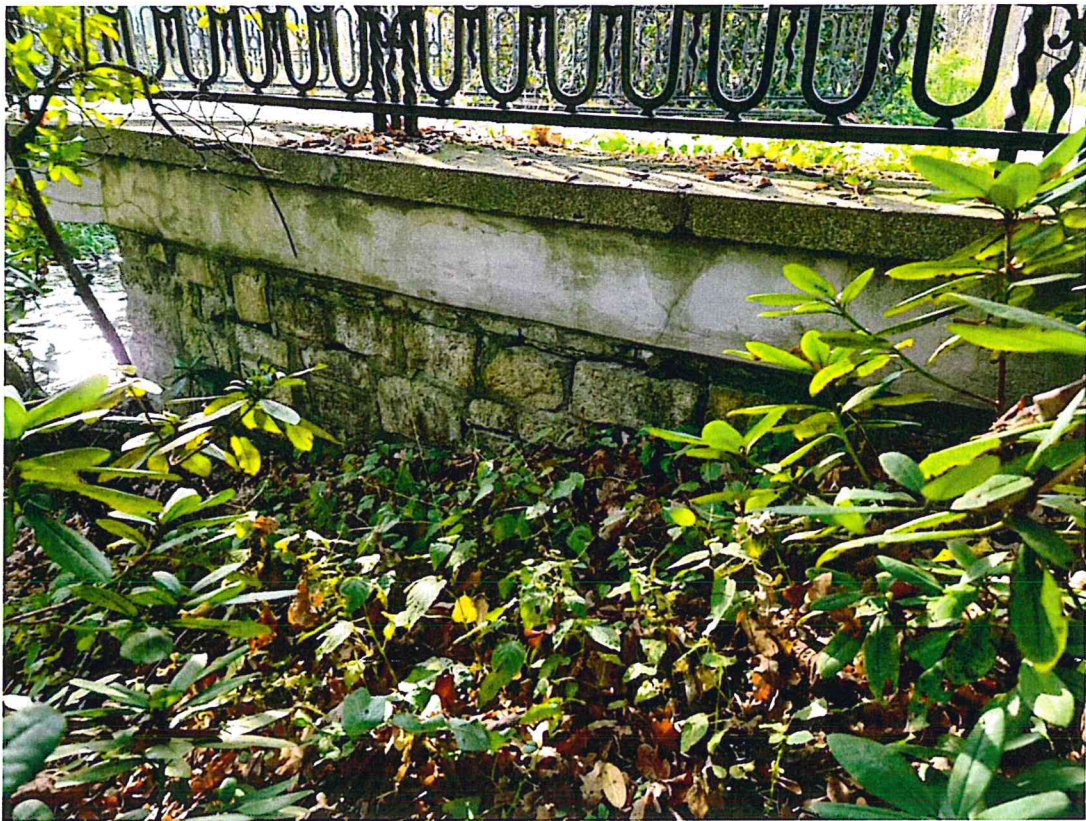
Fot. 6 i 7 Widok skrzydełek

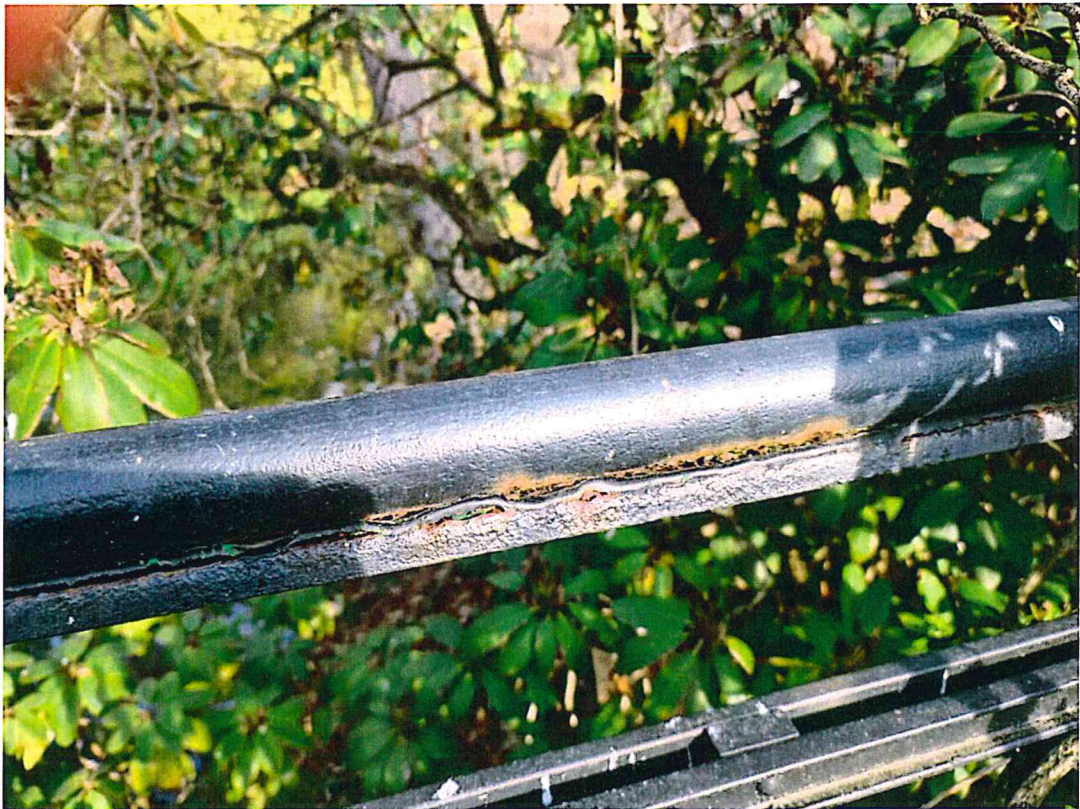
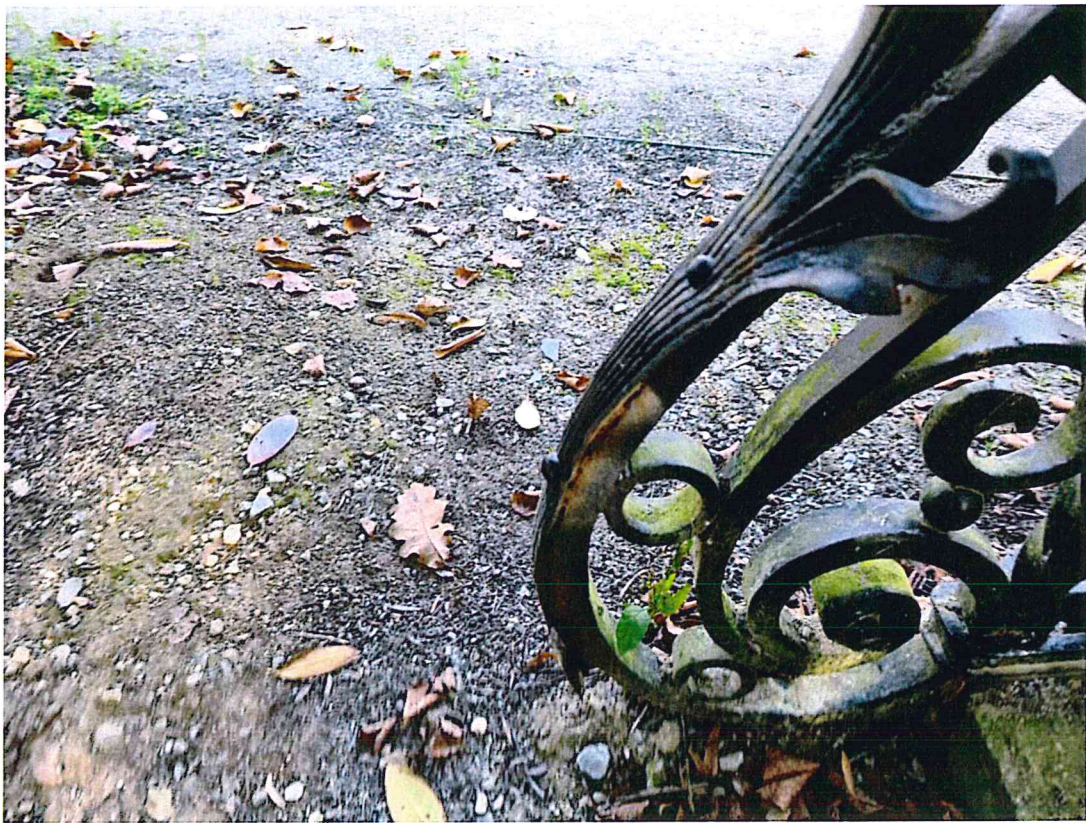
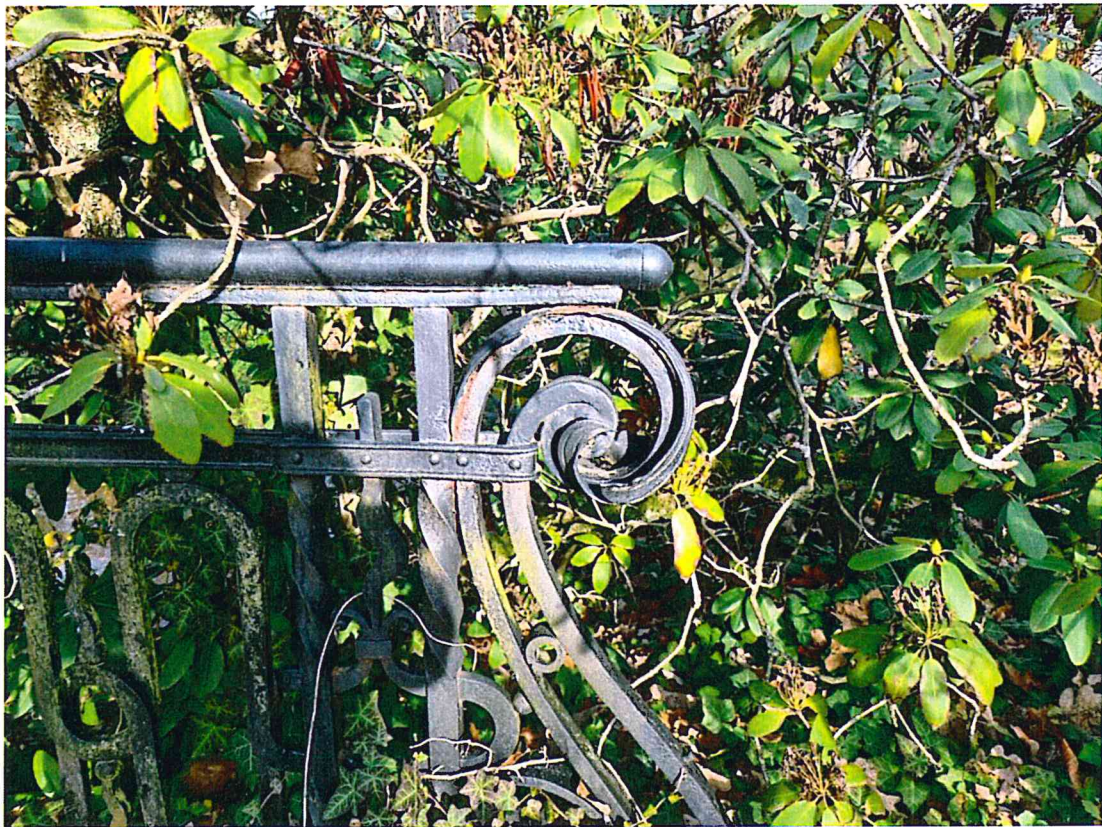
Fot. 8, 9, 10. Ogniska korozji na balustradzie

W wyniku przeprowadzonego przeglądu uznaje się, że obiekt mostowy wymaga napraw ale może być użytkowany bez konieczności wprowadzania ograniczeń w ruchu	
Zaleca się wykonanie następujących robót naprawczych, konserwacyjnych i porządkowych	
1	Konserwacja balustrad - oczyszczenie z rdzy i uzupełnienie powłok malarskich
2	Naprawa uszkodzeń betonu w miejscach widocznego zbrojenia w elementach konstrukcji mostu wraz oczyszczeniem i zabezpieczeniem antykorozyjnym zbrojenia oraz belek pomostowych
3	Oczyszczenie elementów mostu z mchów i porostów
4	Oczyszczenie całej widocznej powierzchni od spodu konstrukcji wraz z usunięciem uszkodzonej otuliny
5	Wykonanie zabezpieczenia rysy na przyczółkach i skrzydełkach
6	Zabezpieczenie przyczółków i skrzydełek poprzez hydrofobizację
7	
8
