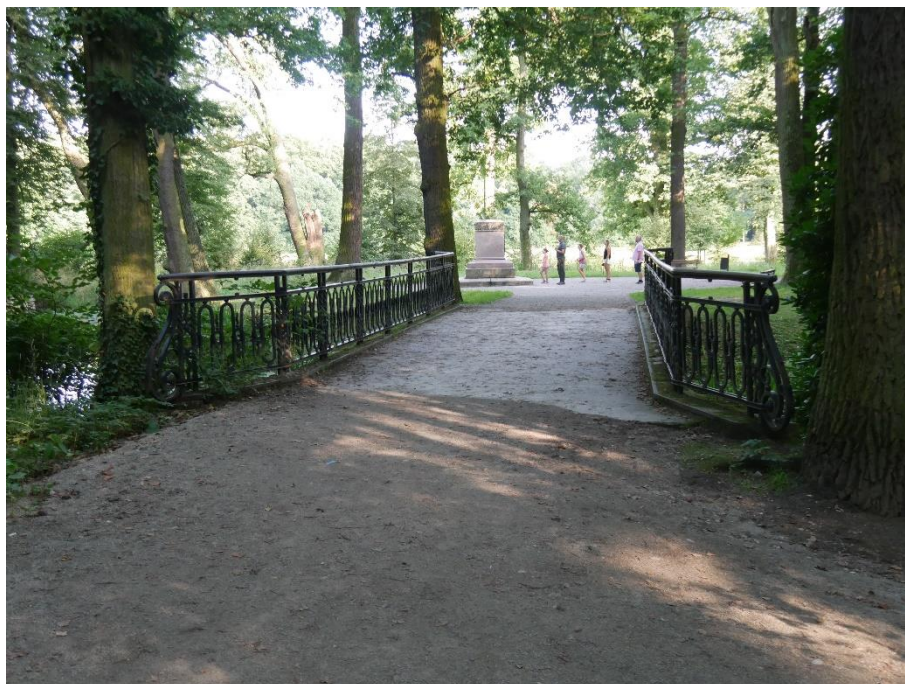
Fot. 1. Widok na most z poziomu nawierzchni.

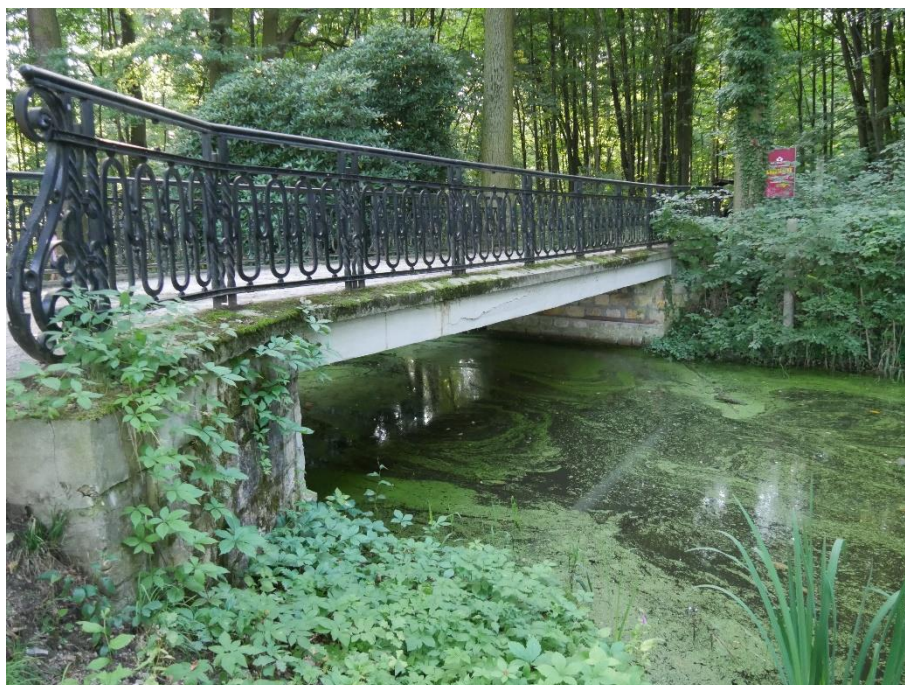
Fot. 2. Widok mostu z boku od strony wschodniej.

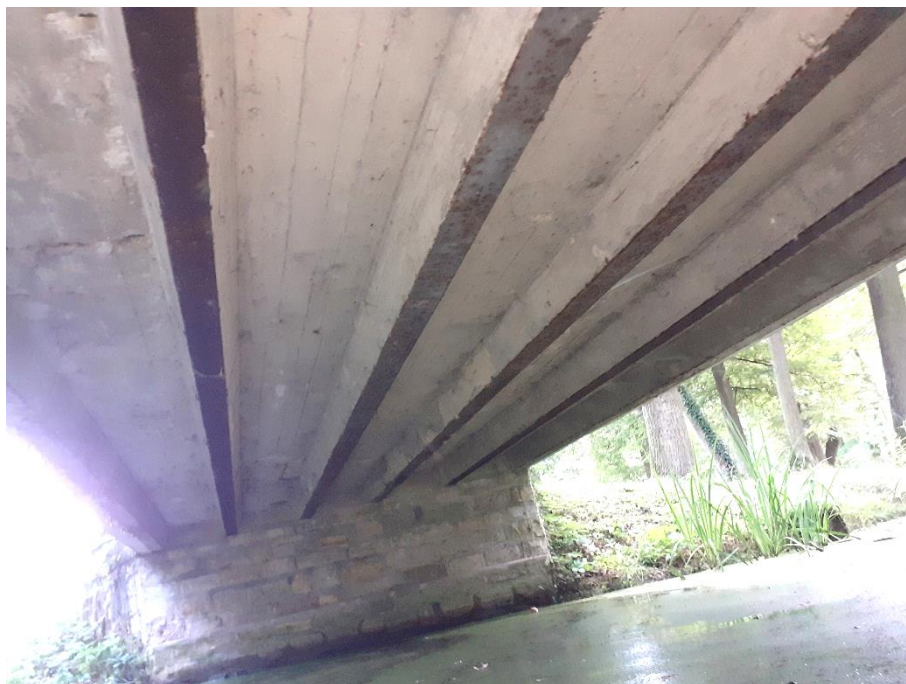
Fot. 3. Spód ustroju nośnego.

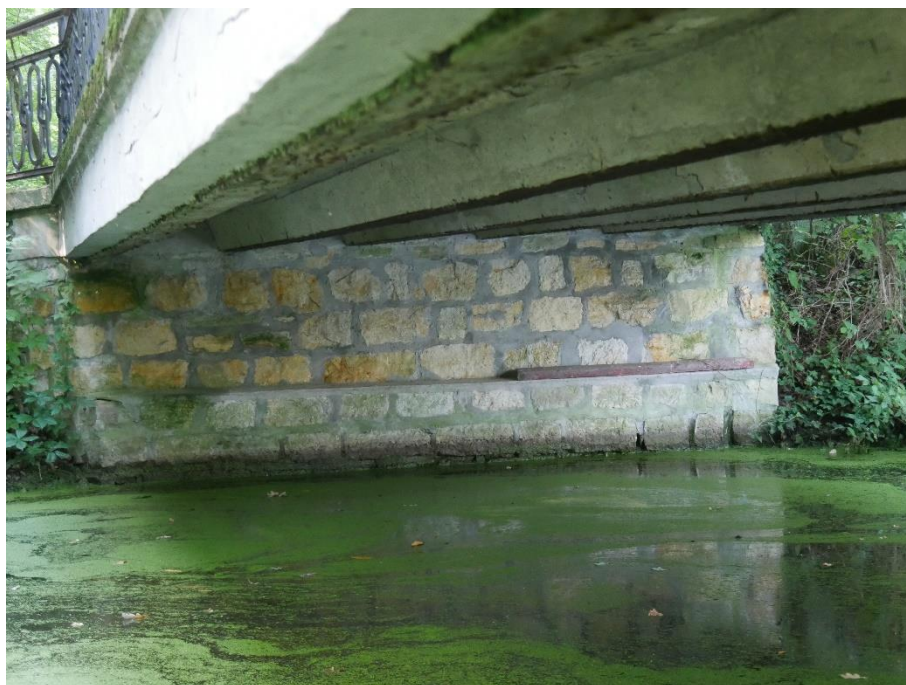
Fot. 4. Widok przyczółka południowego – typowy widok podpory.

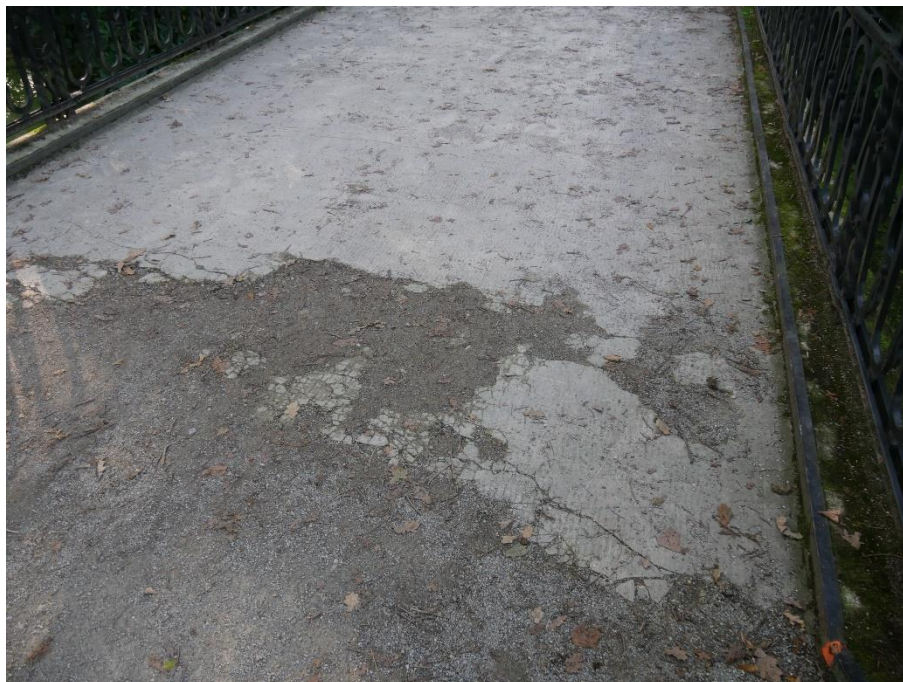
Fot. 5. Nawierzchnia na moście nad podporą od strony Alei Lipowej.

Widoczne ubytki i spękania nawierzchni nad podporą

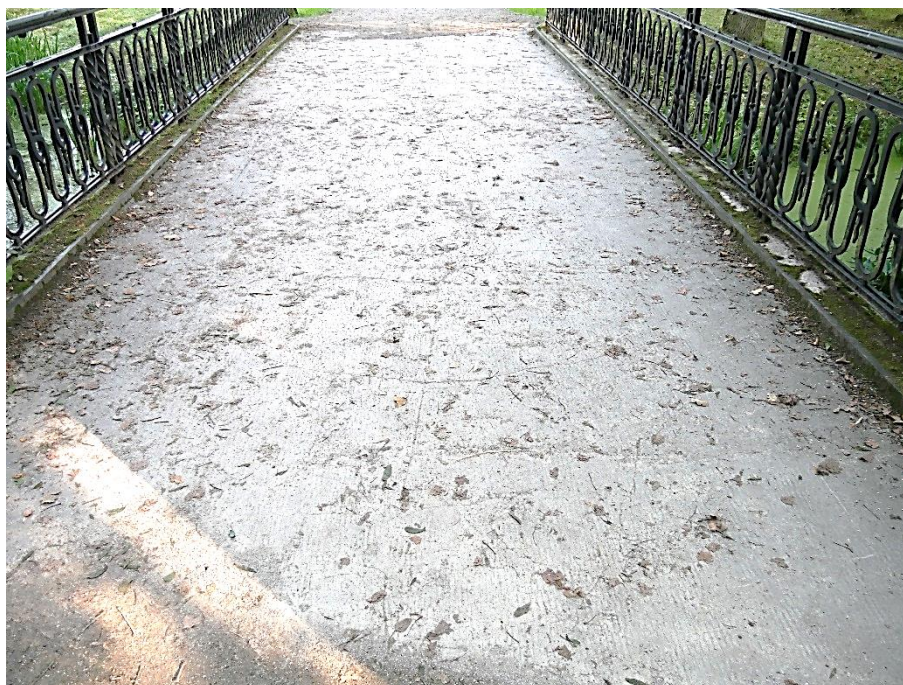
Fot. 6. Nawierzchnia w przestrzeni przęsłowej mostu

Zanieczyszczenia nawierzchni oraz systematycznie występujące zarysowania poprzeczne i podłużne.

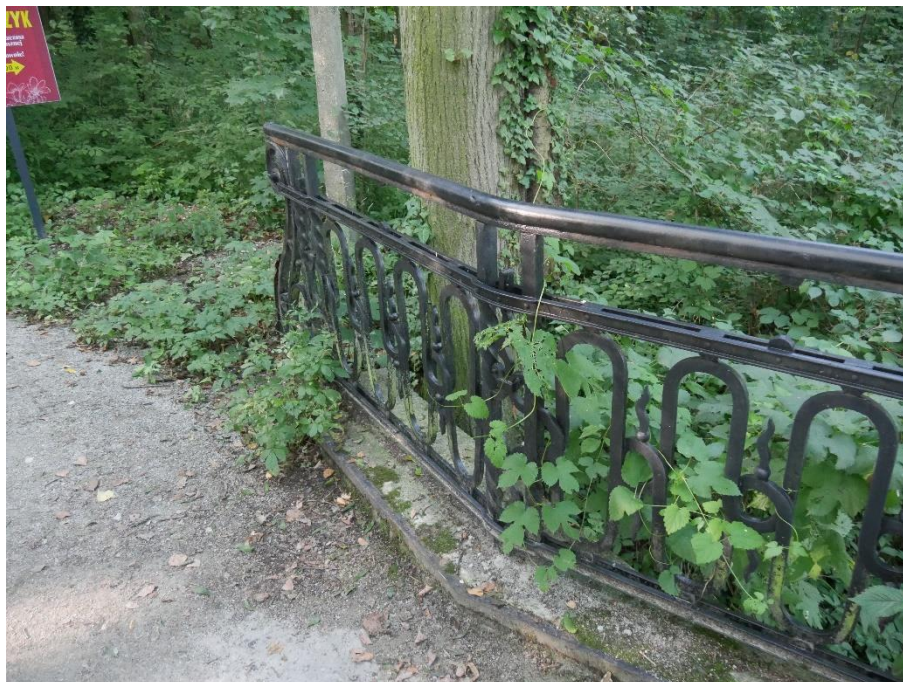
Fot. 7. Balustrada na skrzydełku wschodnim przyczółka od strony cmentarza (podpora 1).

Wegetacja roślin pnących na balustradzie

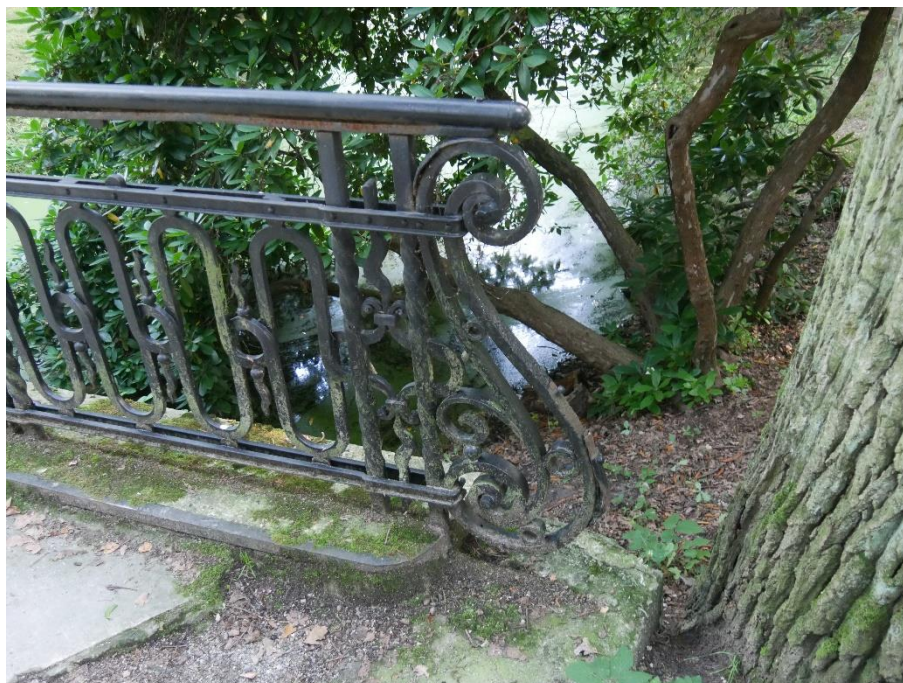
Fot. 8. Balustrada na skrzydełku zachodnim przyczółka od strony cmentarza (podpora 1).

Zanieczyszczenia balustrady na jej dolnej powierzchni i wegetacja glonów – typowy wygląd balustrady

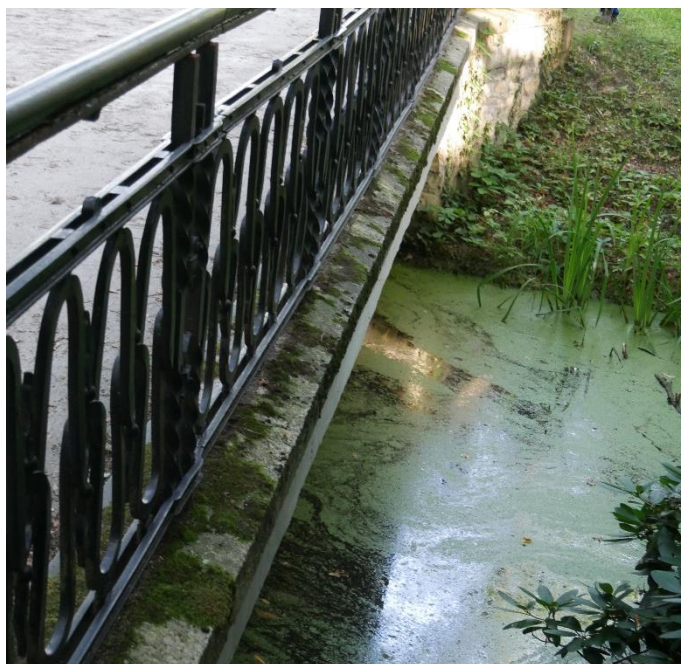
Fot. 9. Gzyms na długości przęsła po stronie zachodniej
Bujna wegetacja mchów – typowy wygląd gzymsu na moście

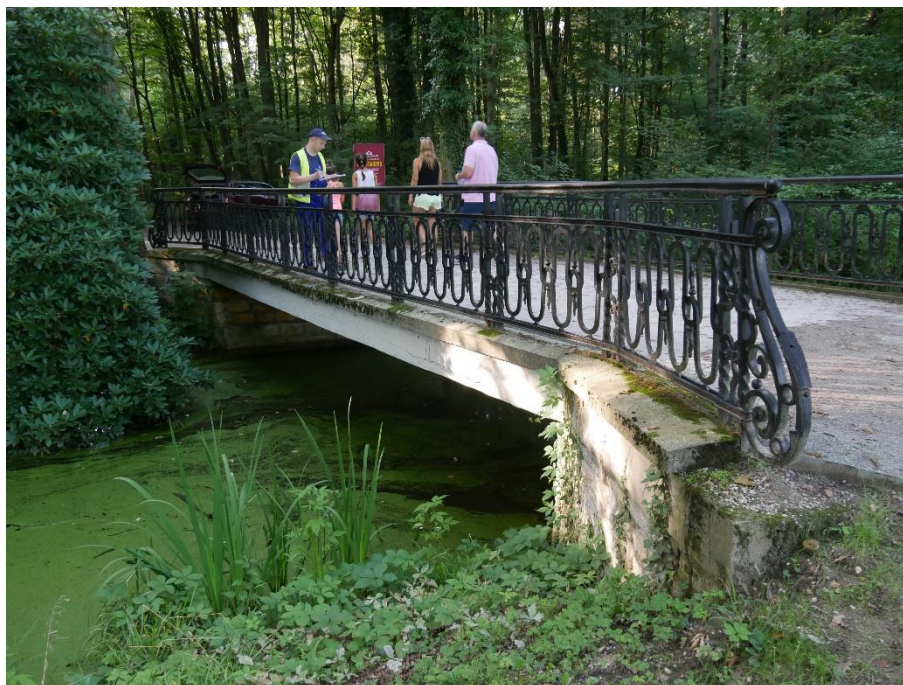
Fot. 10. Gzyms od strony zachodniej na przyczółku od strony Alei Lipowej (podpora 2).
Ubytki gzymsu na końcu skrzydelka

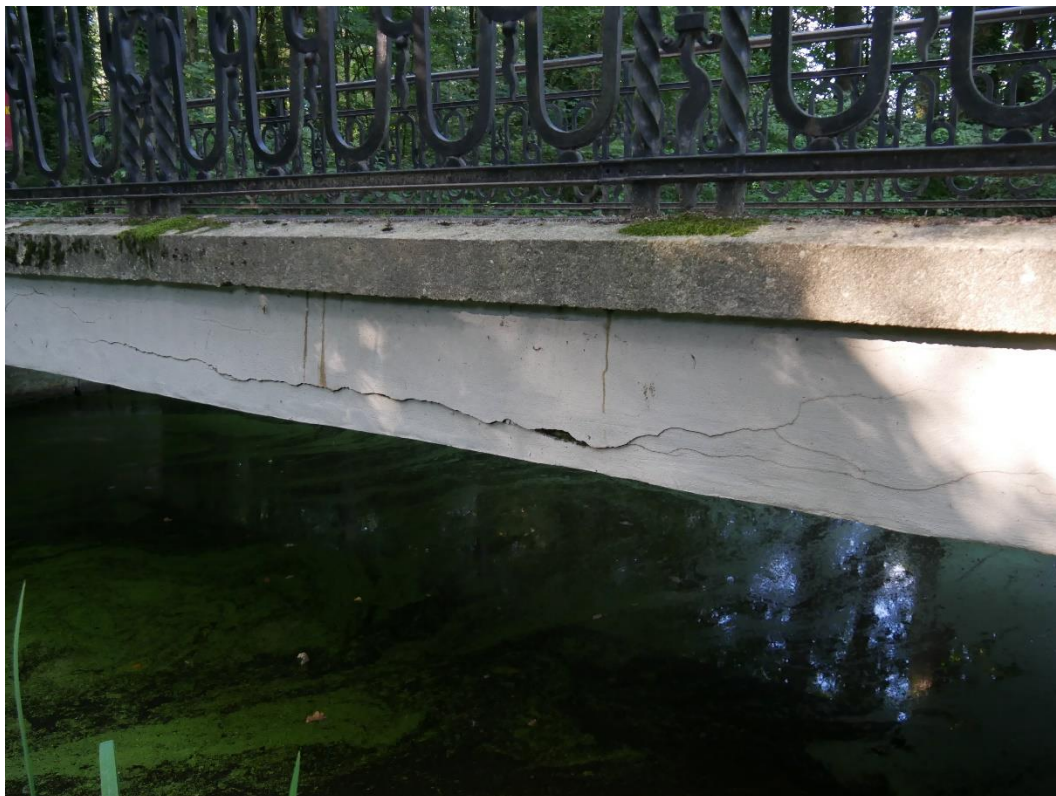
Fot. 11. Belka podporęczowa po stronie zachodniej

Spękania podłużne warstwy naprawczej wynikające z niewłaściwego przygotowania podłoża pod naprawę – uszkodzenia występują na całej długości, po obu stronach ustroju nośnego

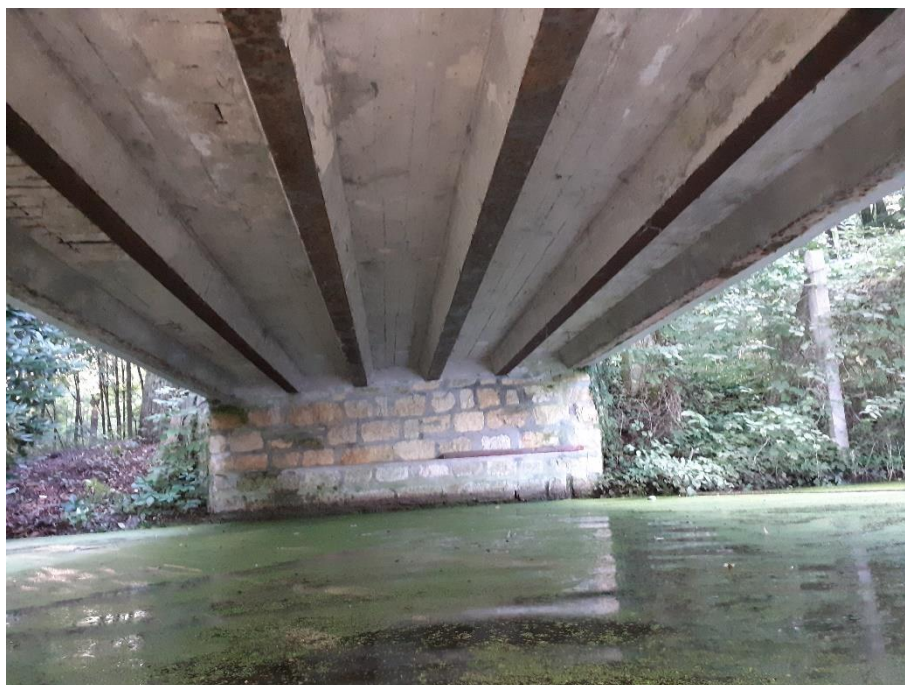
Fot. 12. Spód ustroju nośnego

Korozja powierzchniowa dźwigarów (występuje na całej powierzchni odkrytej dźwigarów)

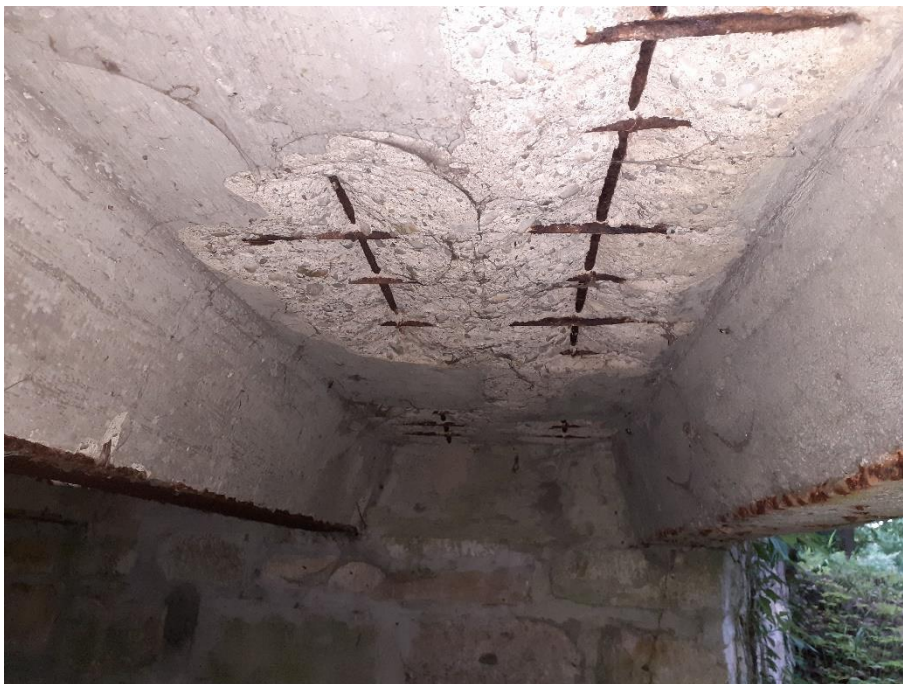
Fot. 13. Spód płyty pomostu

Rozległe ubytki otuliny zbrojenia oraz zaawansowana korozja zbrojenia – uszkodzenie mają charakter lokalny, niemniej jednak obejmują około 30% powierzchni płyty pomostu

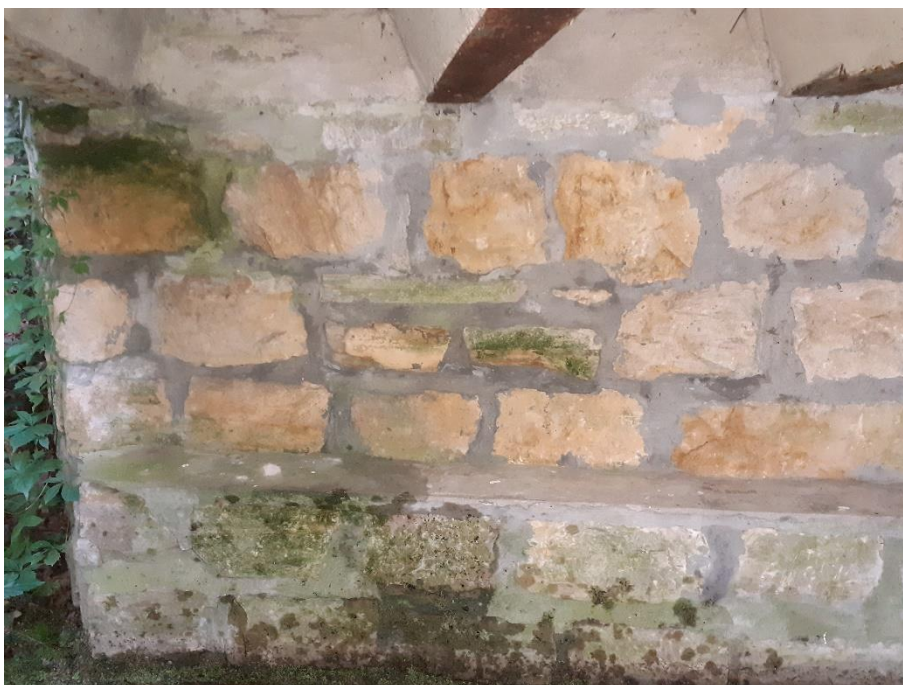
Fot. 14. Korpus przyczółka od strony cmentarza

Występujące okresowe zawilgocenia oraz wegetacja glonów w narożu przyczółka – usterka występuje w obu narożnikach przyczółka

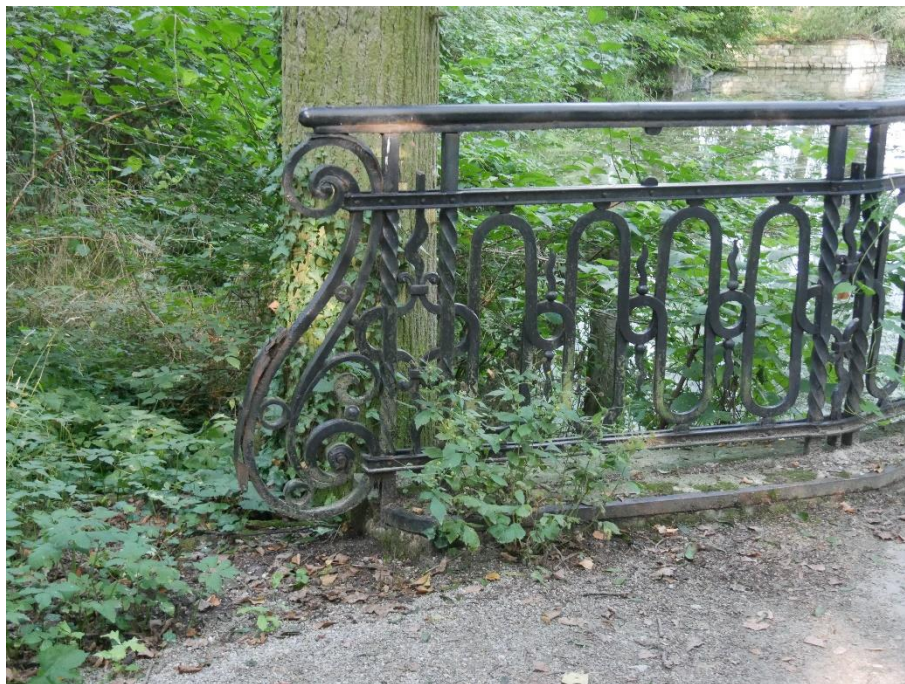
Fot. 15. Otoczenie mostu w rejonie skrzydelka wschodniego podpory 1

Występowanie wiekowego dębu, który z czasem będzie powodował poważne uszkodzeni skrzydelka – podobna sytuacja występuje w dwóch innych narożach mostu

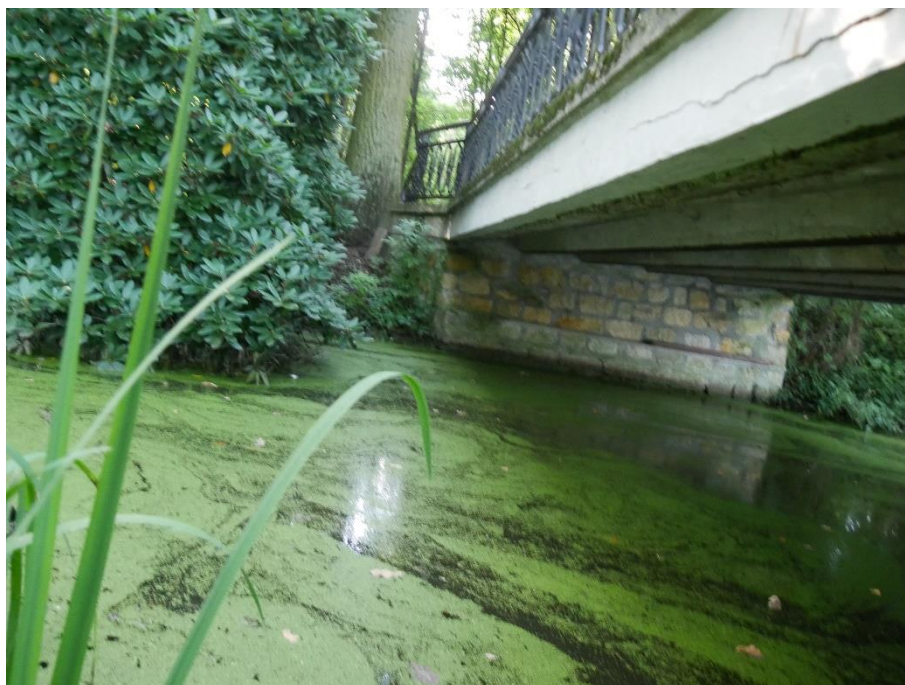
Fot. 16. Otoczenie mostu po stronie zachodniej

Wegetacja roślin ozdobnych w bliskim sąsiedztwie mostu
